| NAZWA PROJEKTU | 20200730 10:00 |
| ADRES | ul. Przykładowa |
| UTWORZYŁ | Biuro Pewny Lokal |

# PRZYKŁADOWY RAPORT SPRAWDZENIE EKIPY WYKOŃCZENIOWEJ

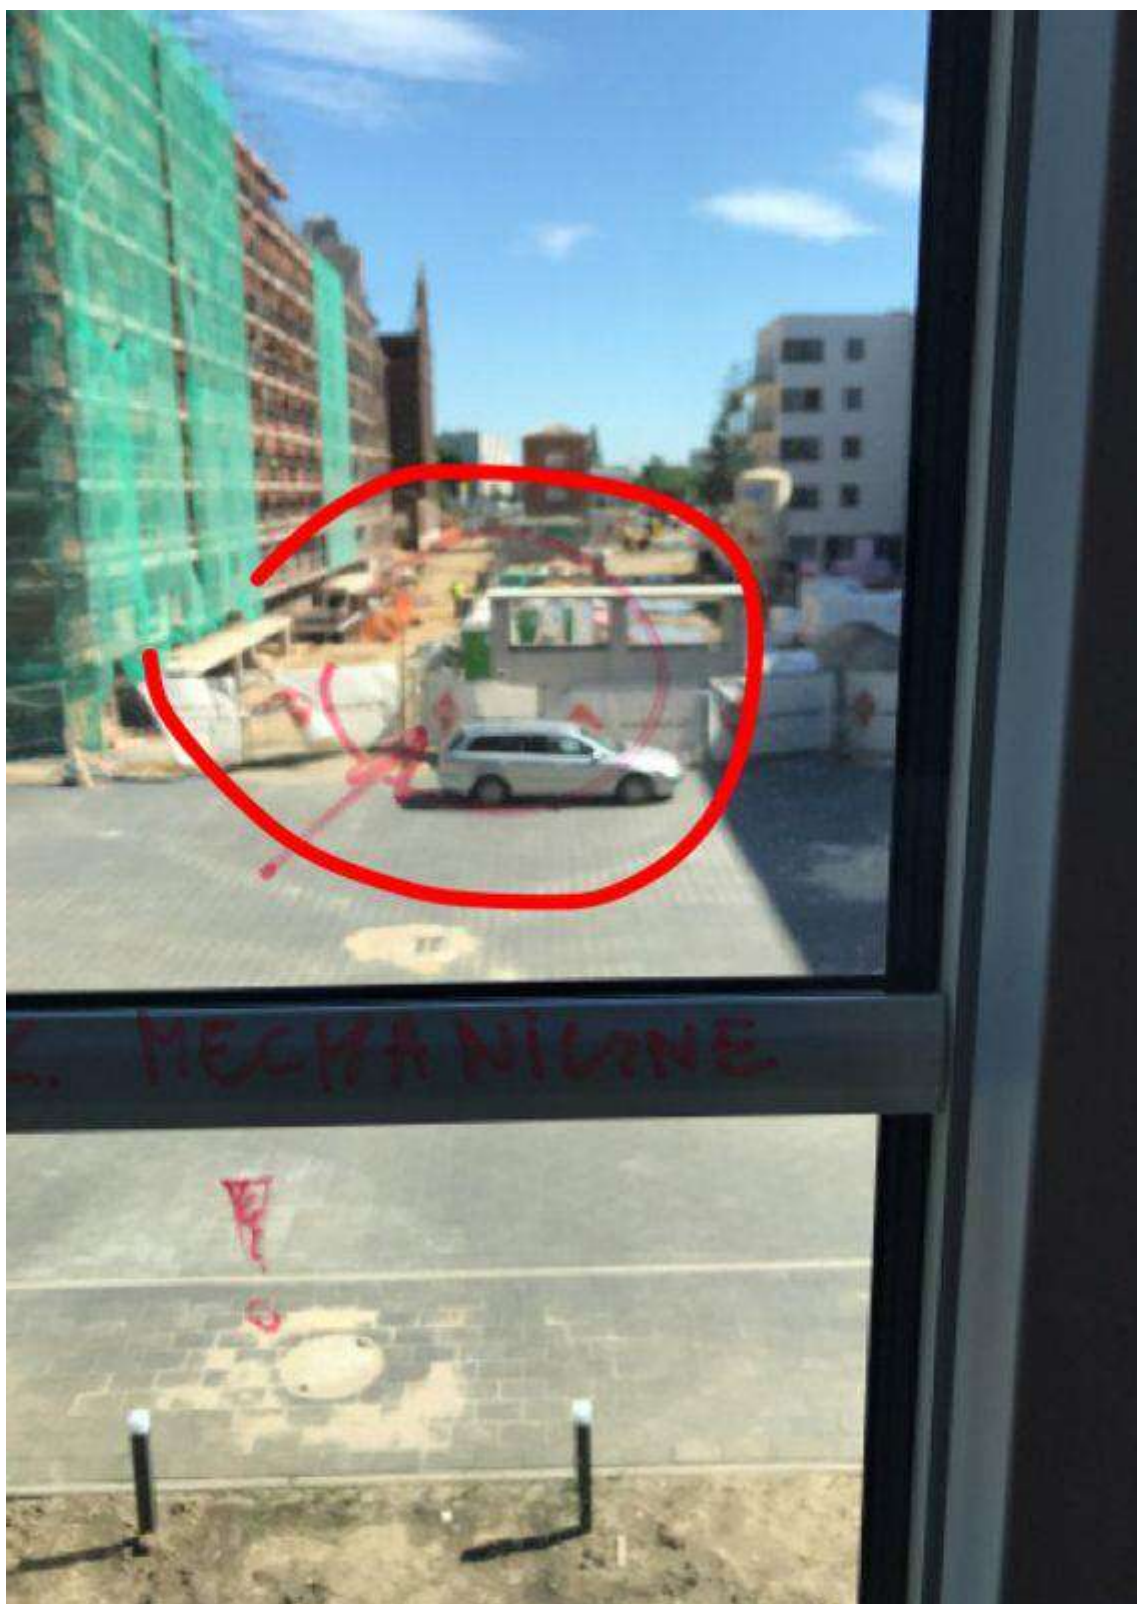
Fot. 1

## Głębokie uszkodzenie mechaniczne oszklenia skrzydła biernego

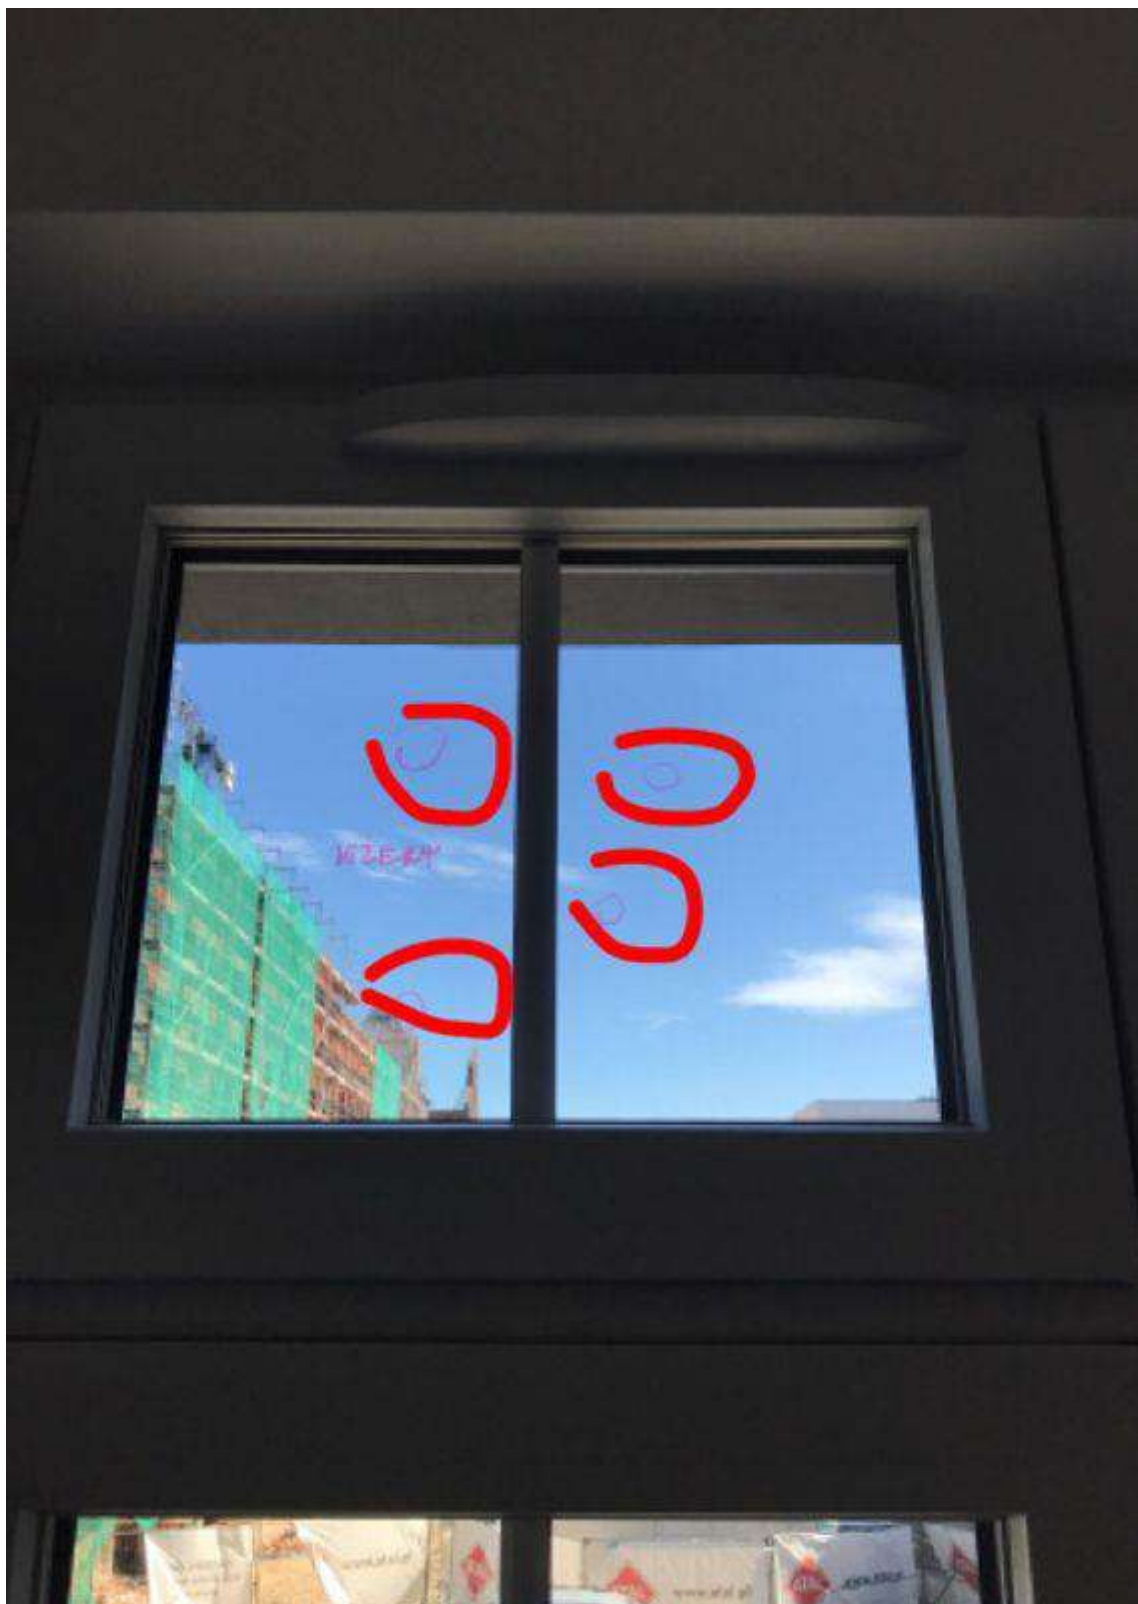
Fot. 3

#2 Wżery na oszkleniu okna - skrzydło bierne górne

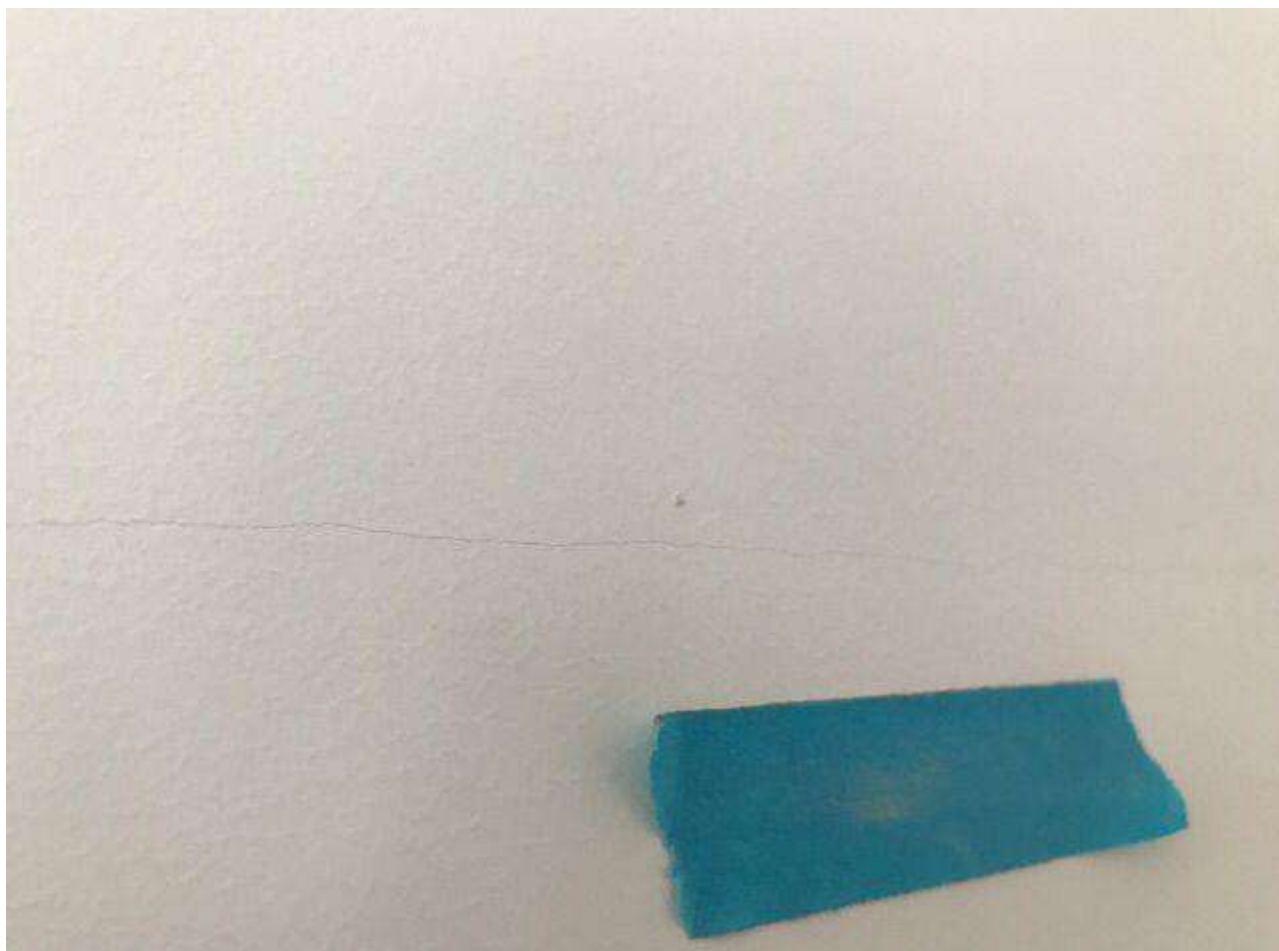
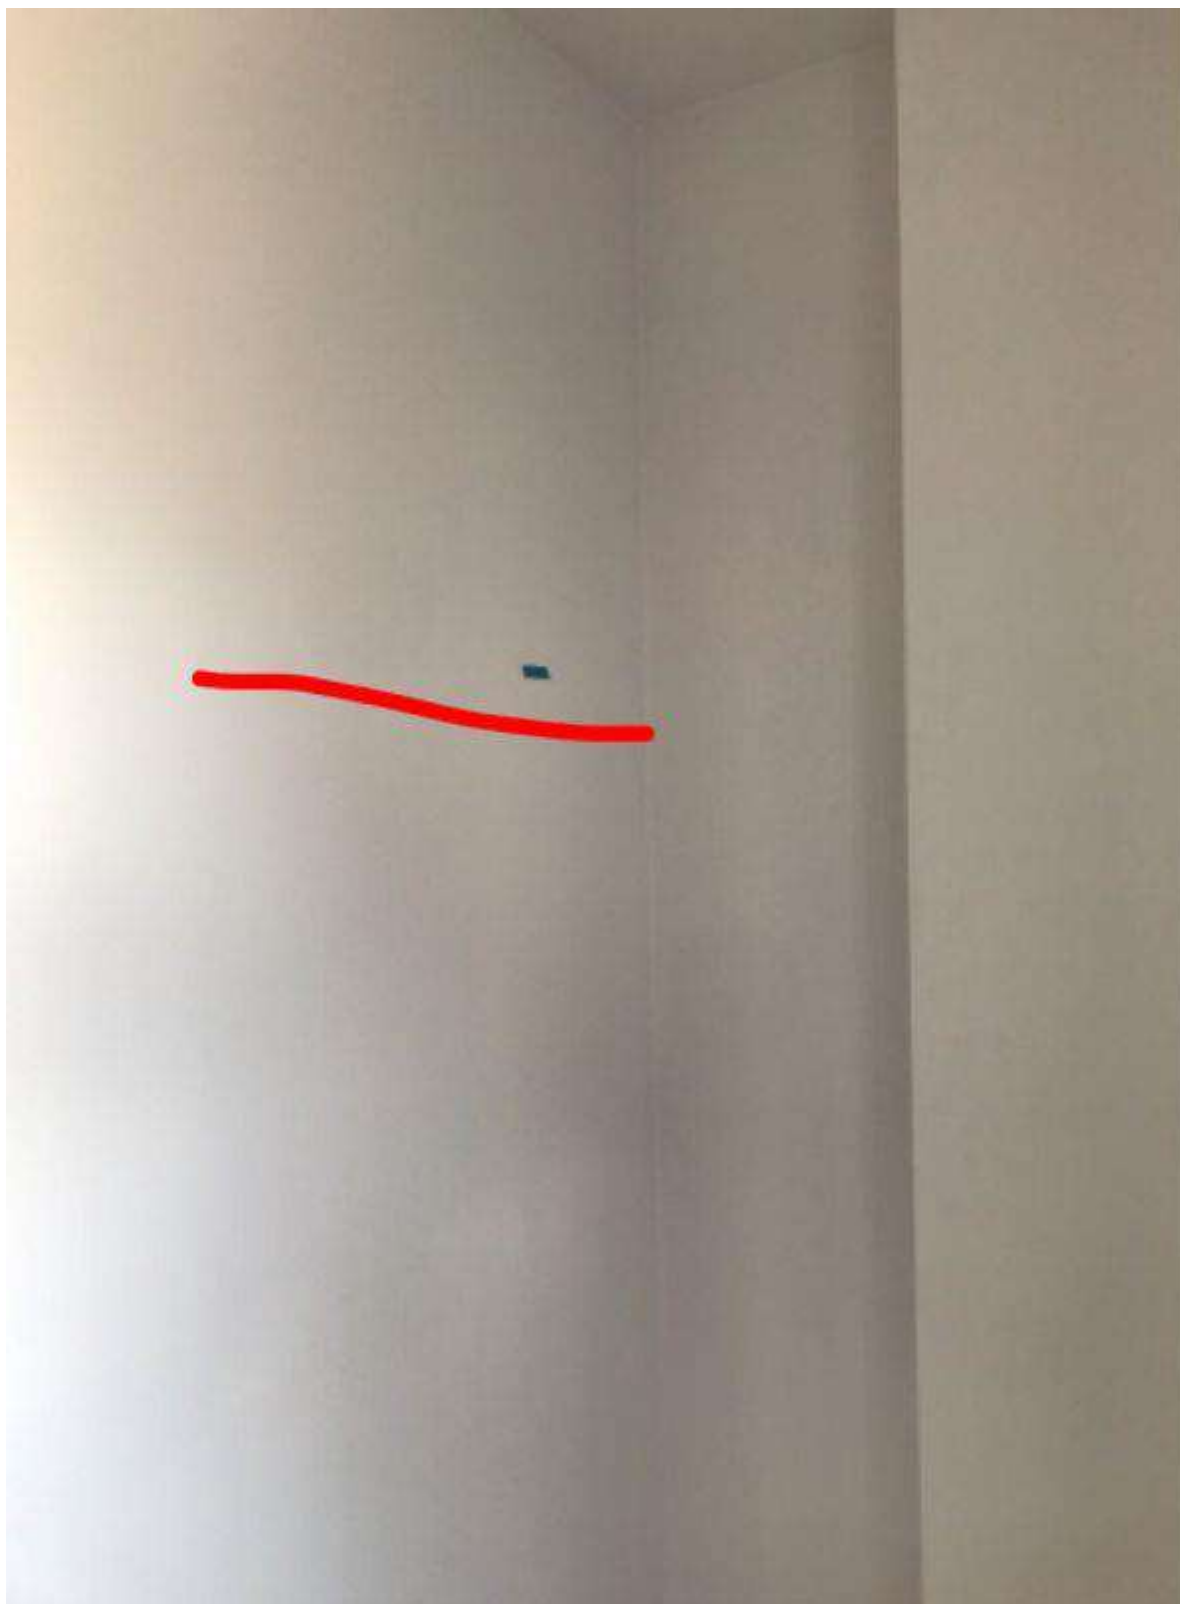
**#3** Rysa na tynku we wnęce (na wysokości ok 180 cm)

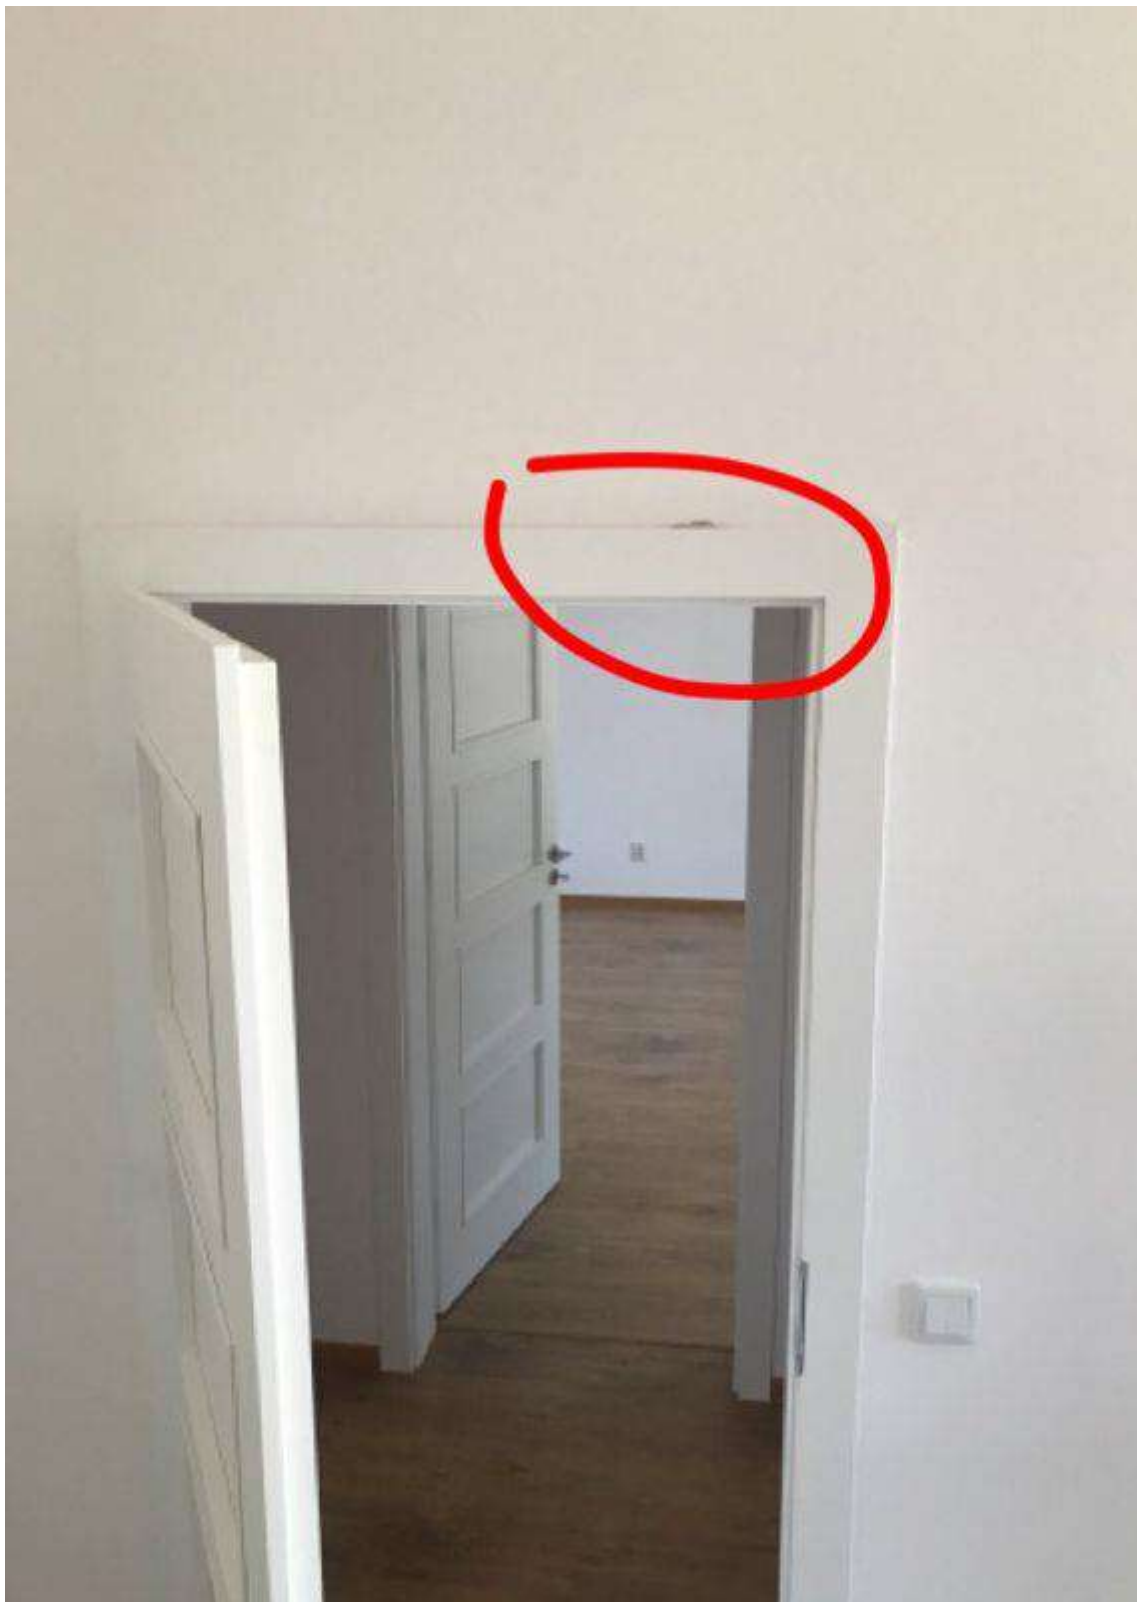
Fot. 6

Obróbka tynkarsko-malarska przy ościeżnicy drzwi (górna część)

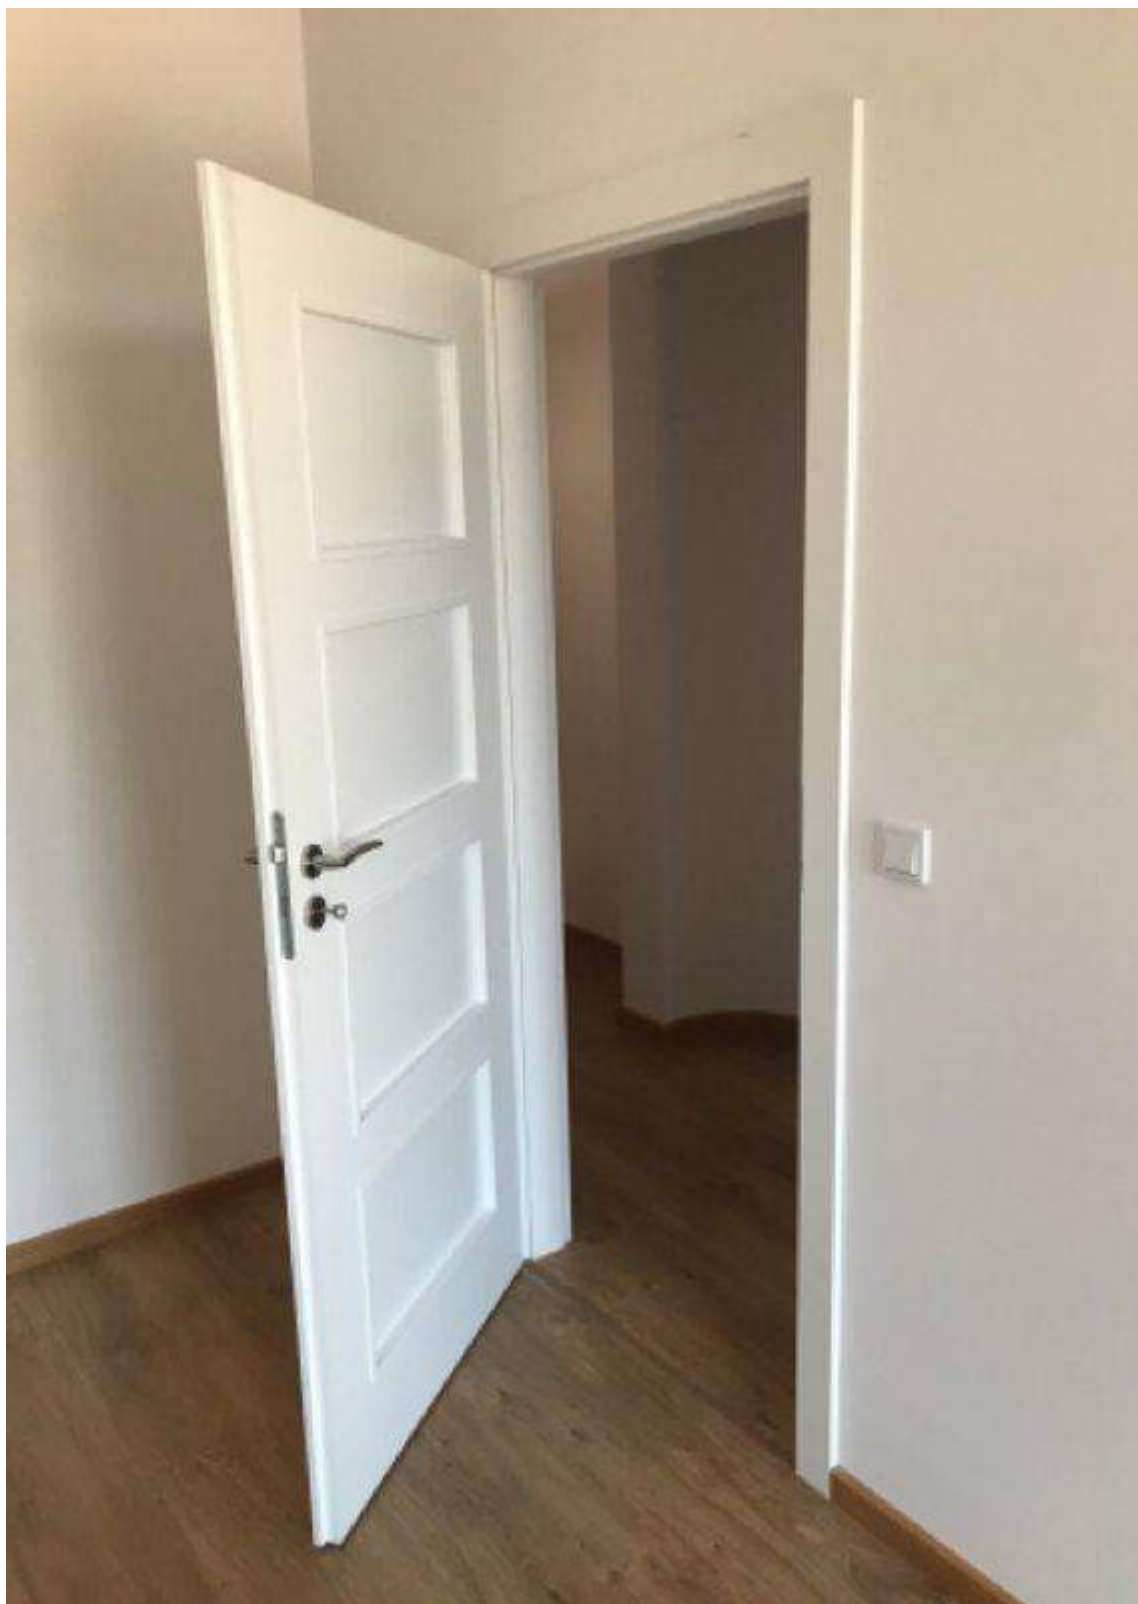
Fot. 7

#5 Regulacja drzwi wewnętrznych

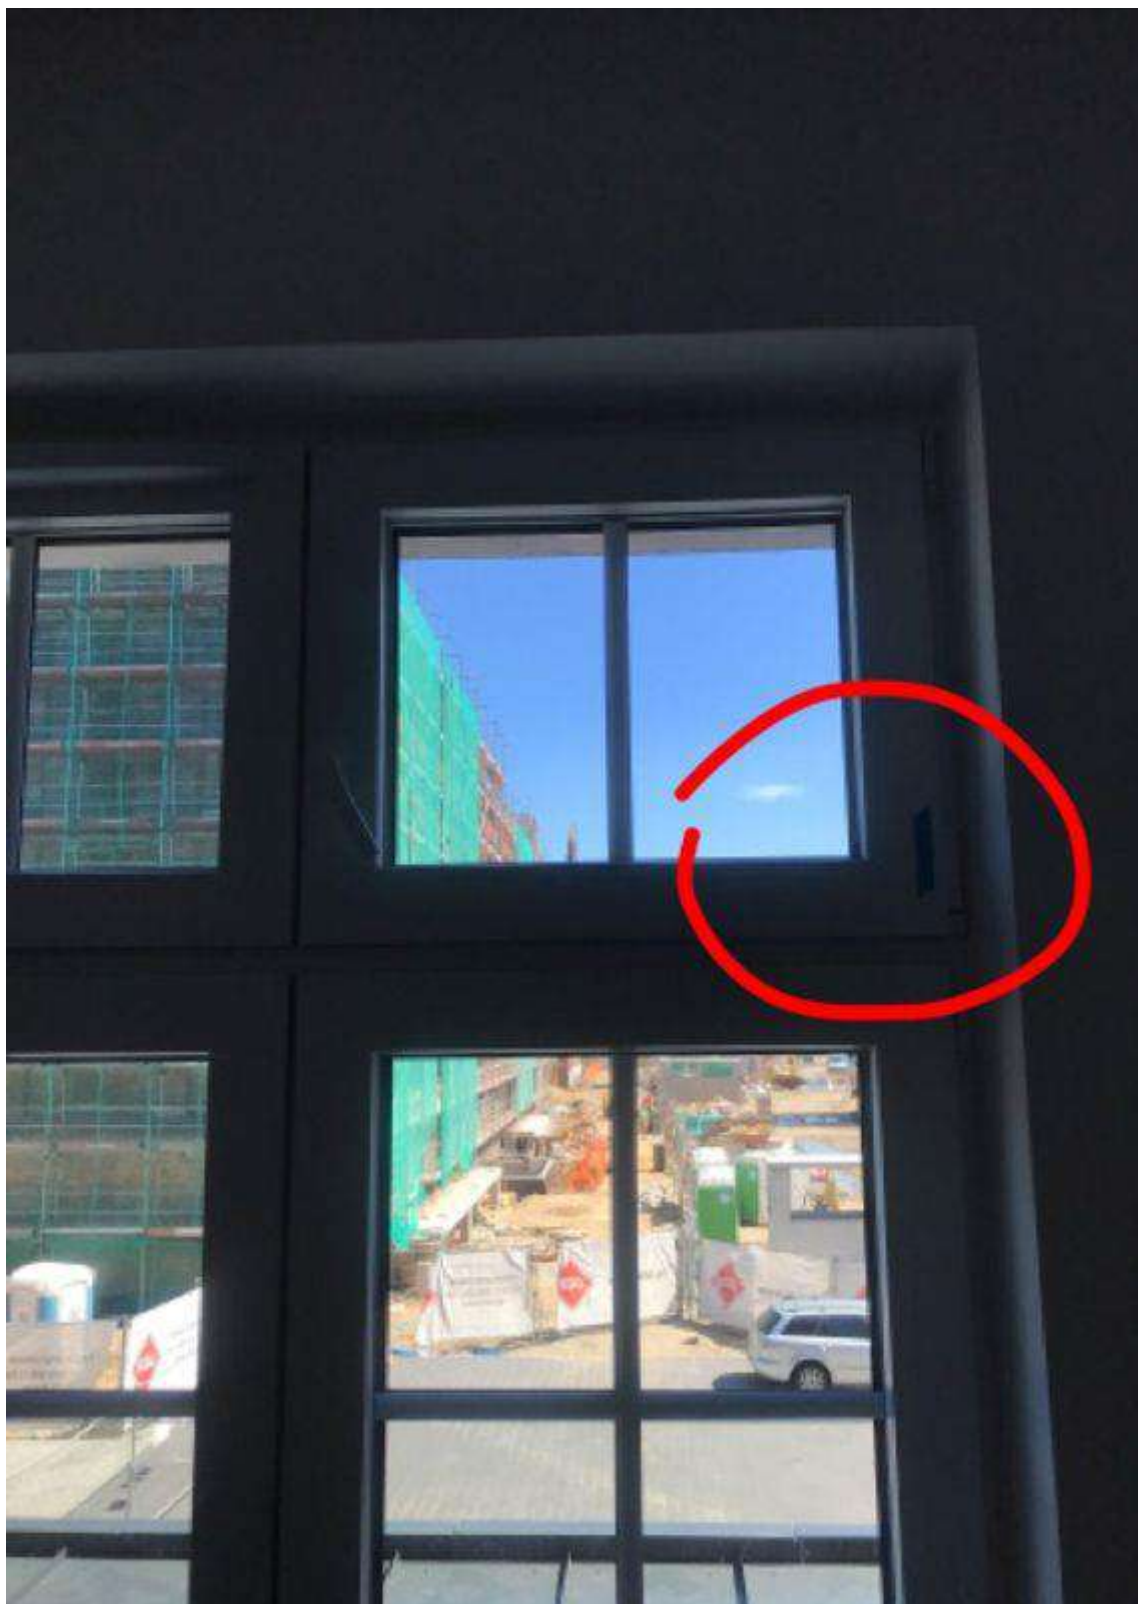
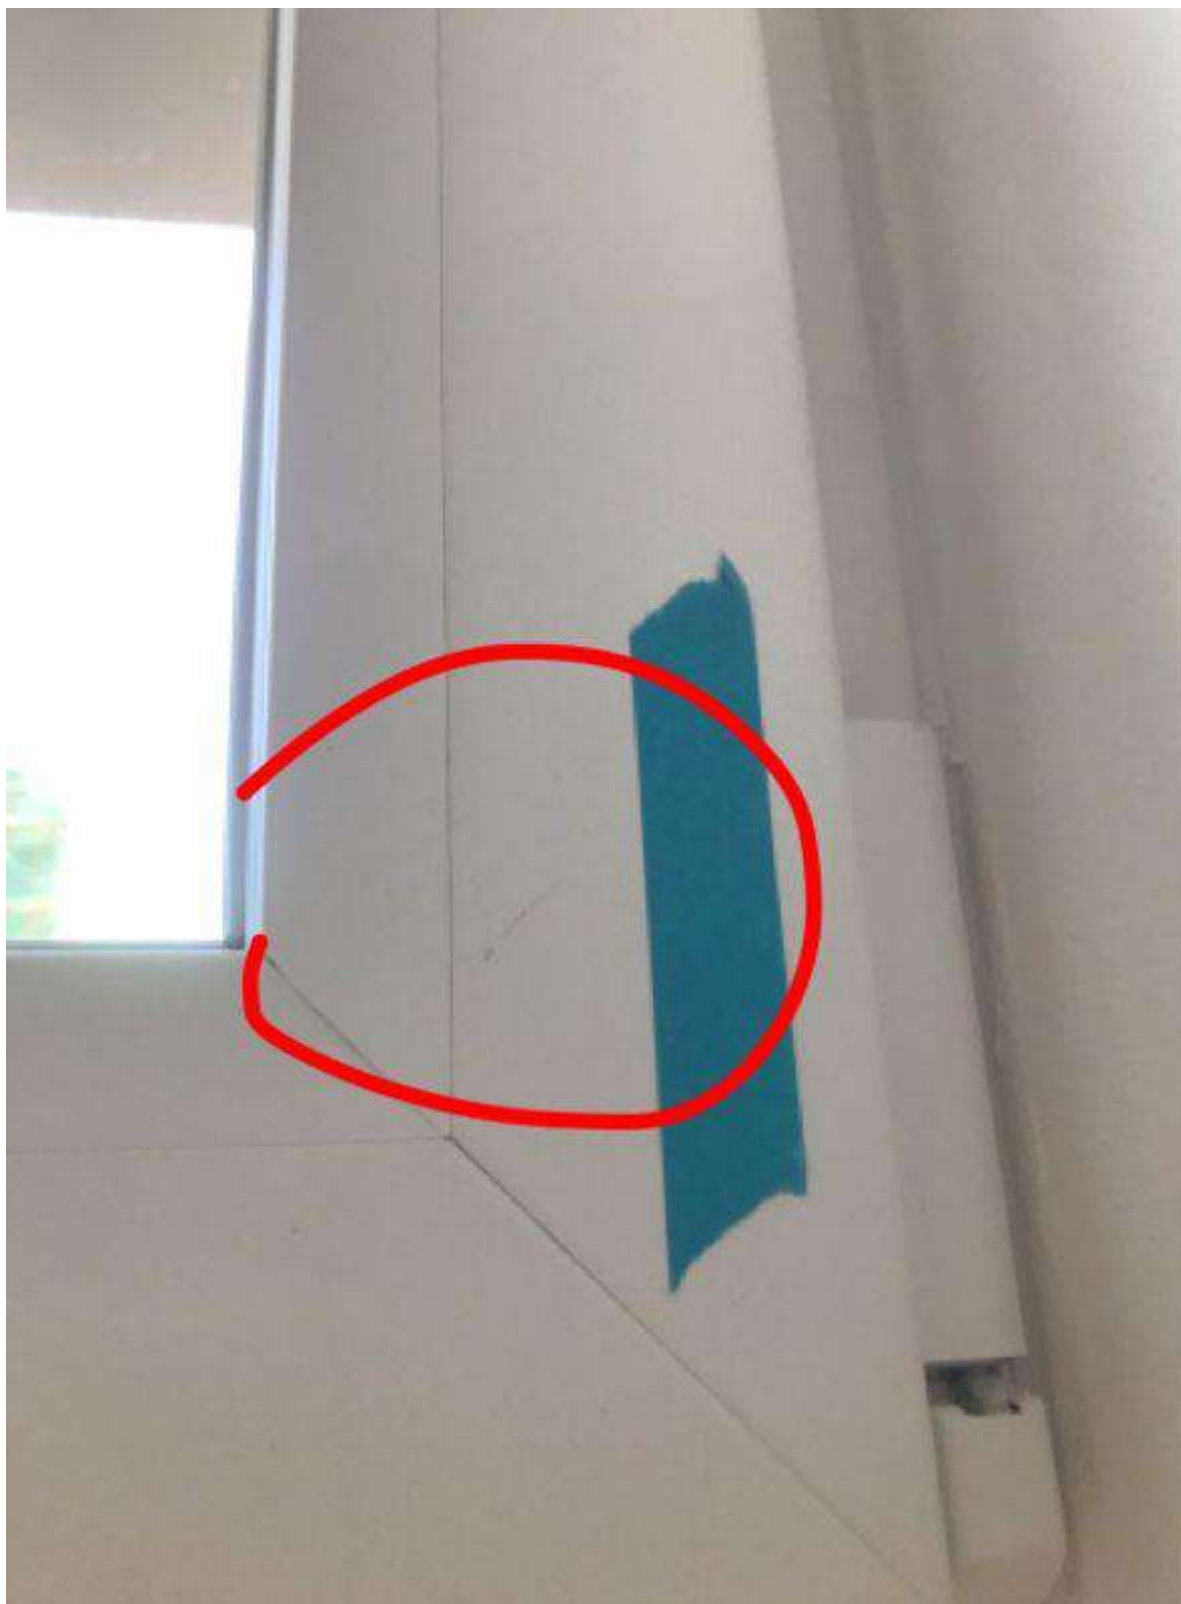
#6 Uszkodzenie mechaniczne ramy okna

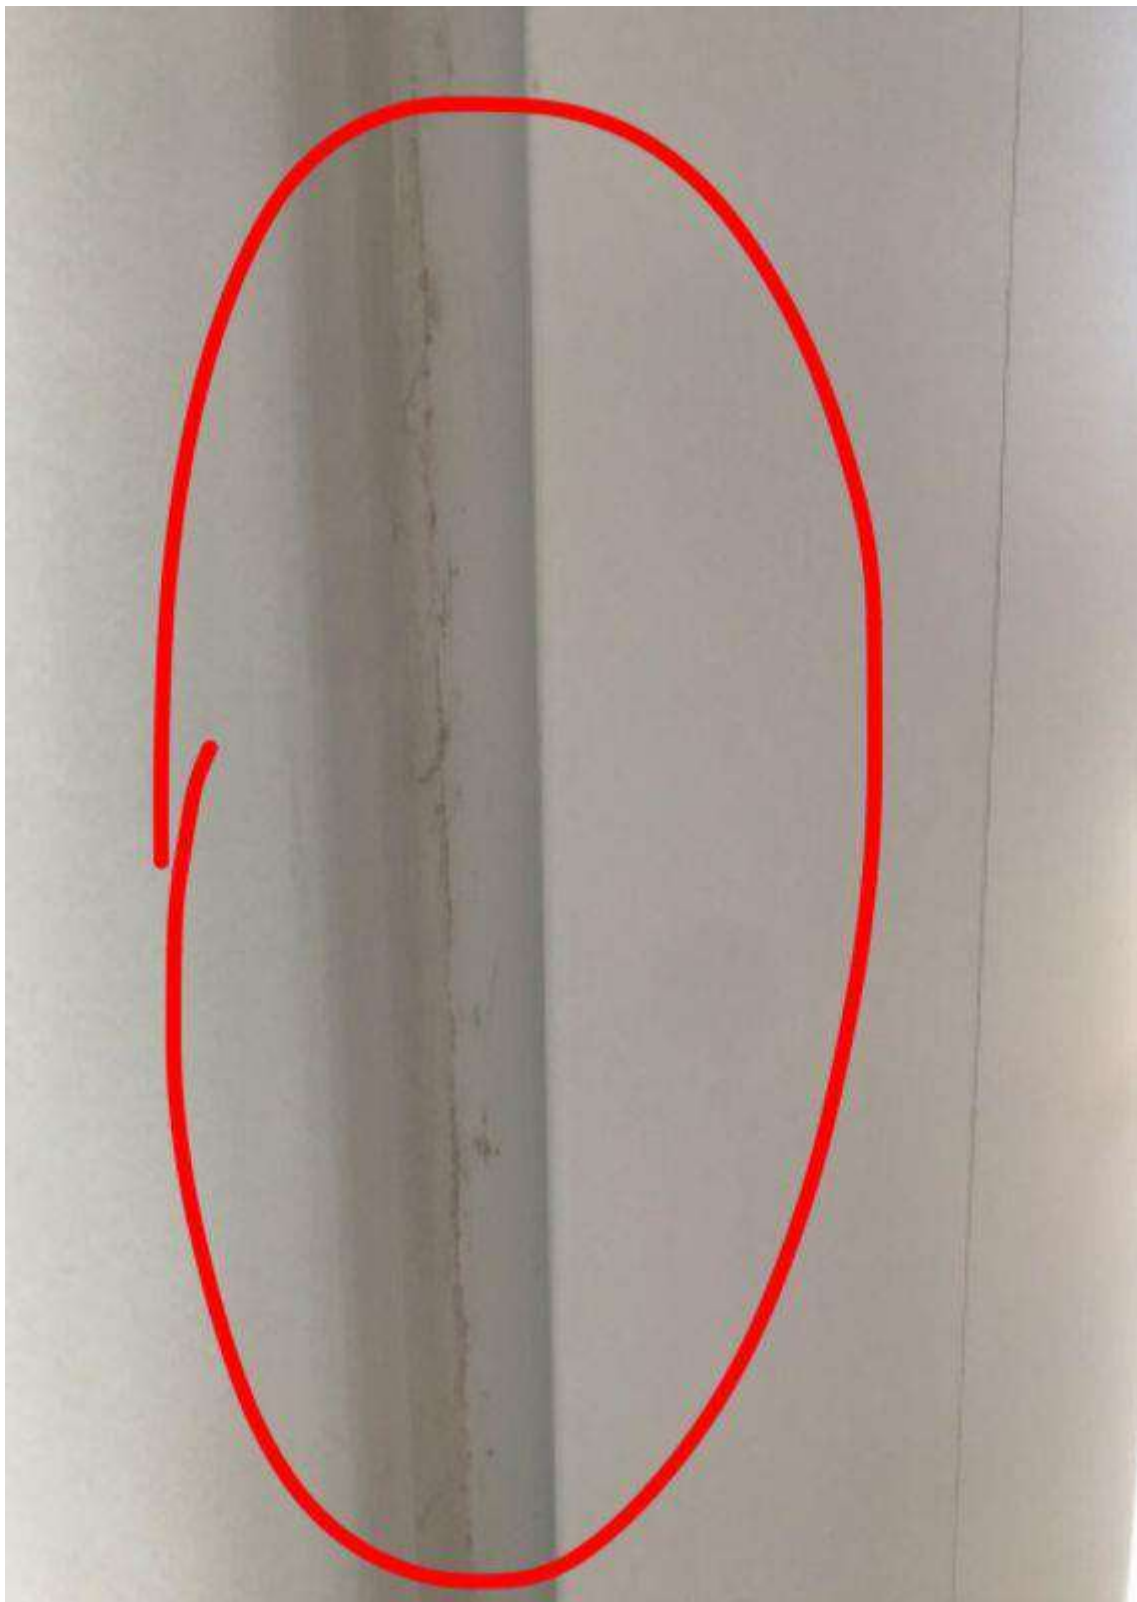
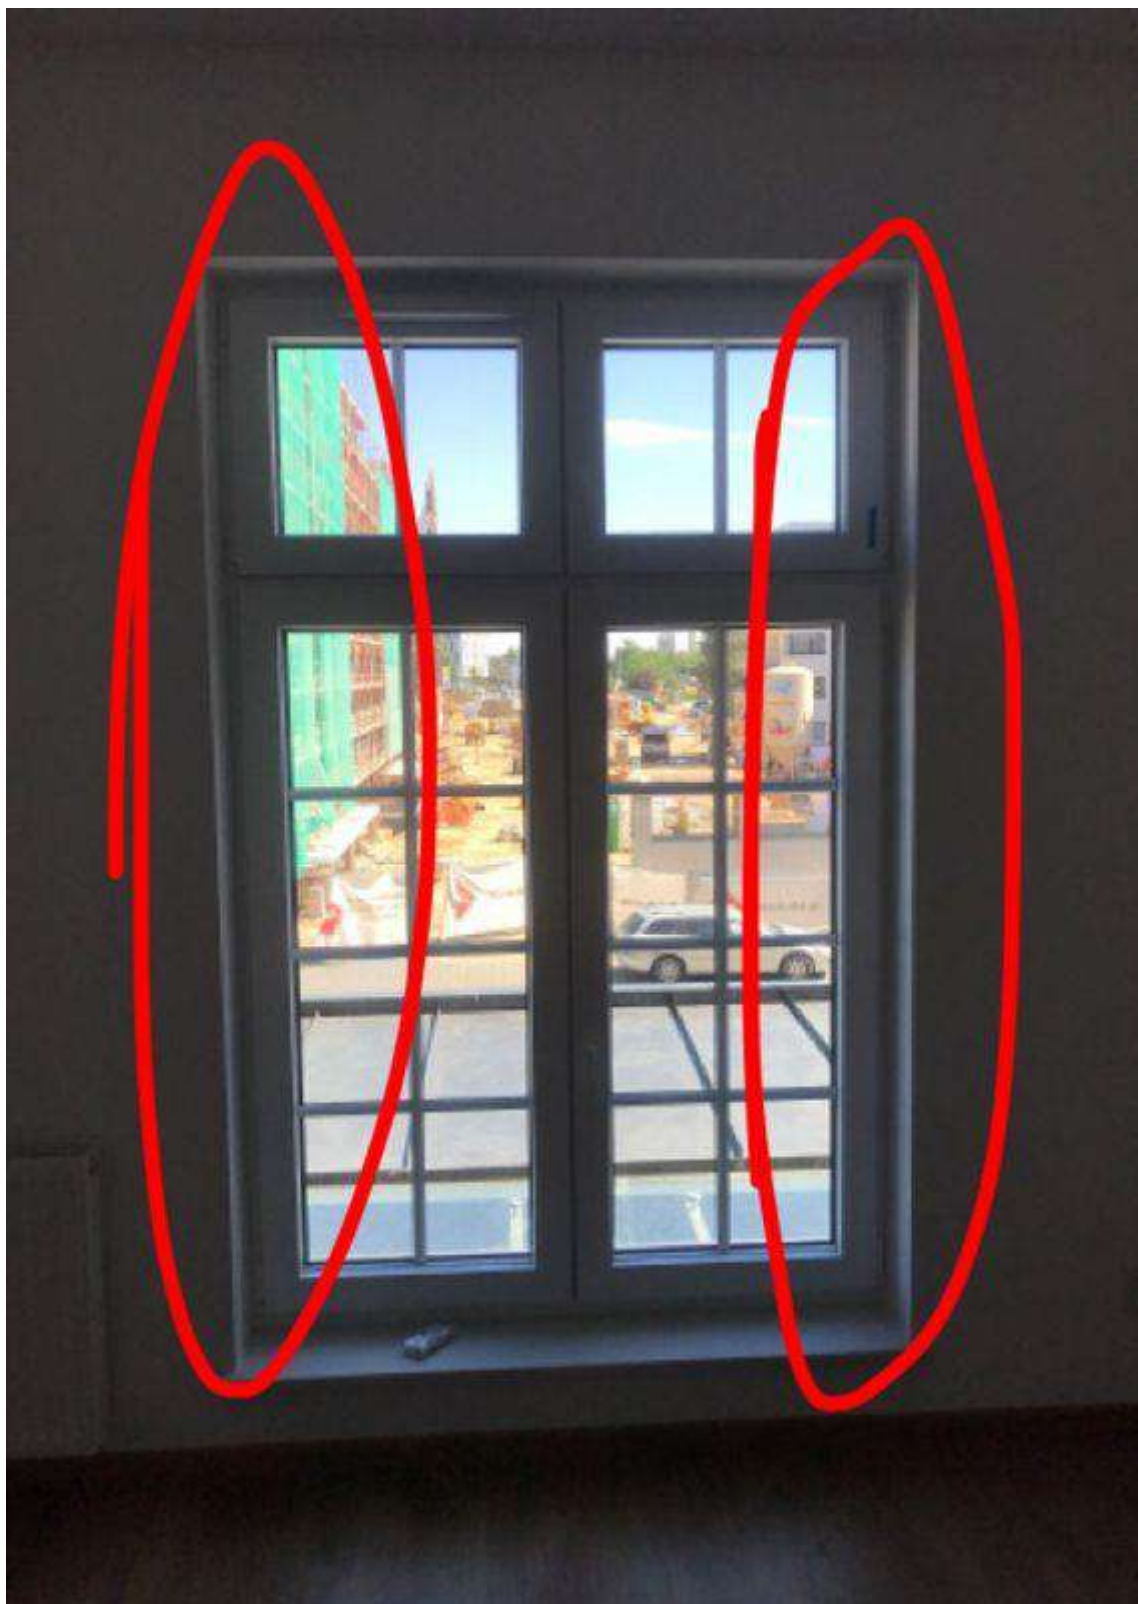
#7 Kosmetyka ościeżnicy okna na styku ze szpaletą

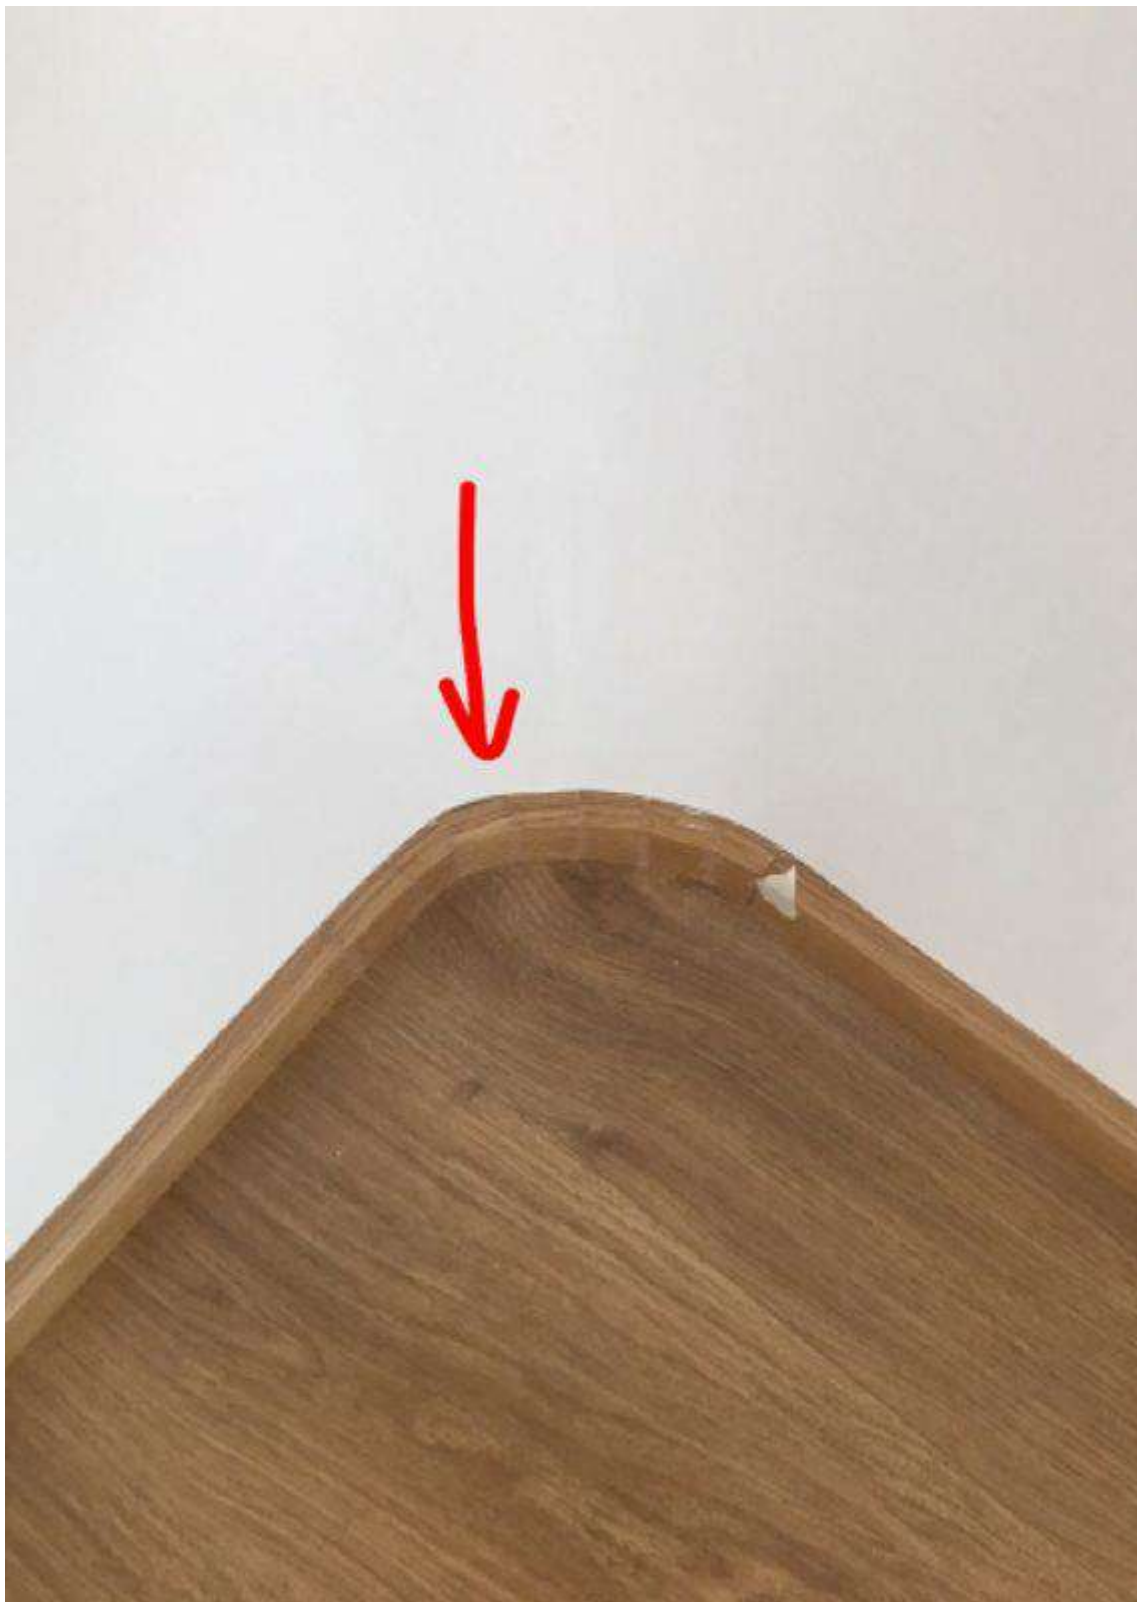
Fot. 12

Źle spasowana (uszczelniona) listwa

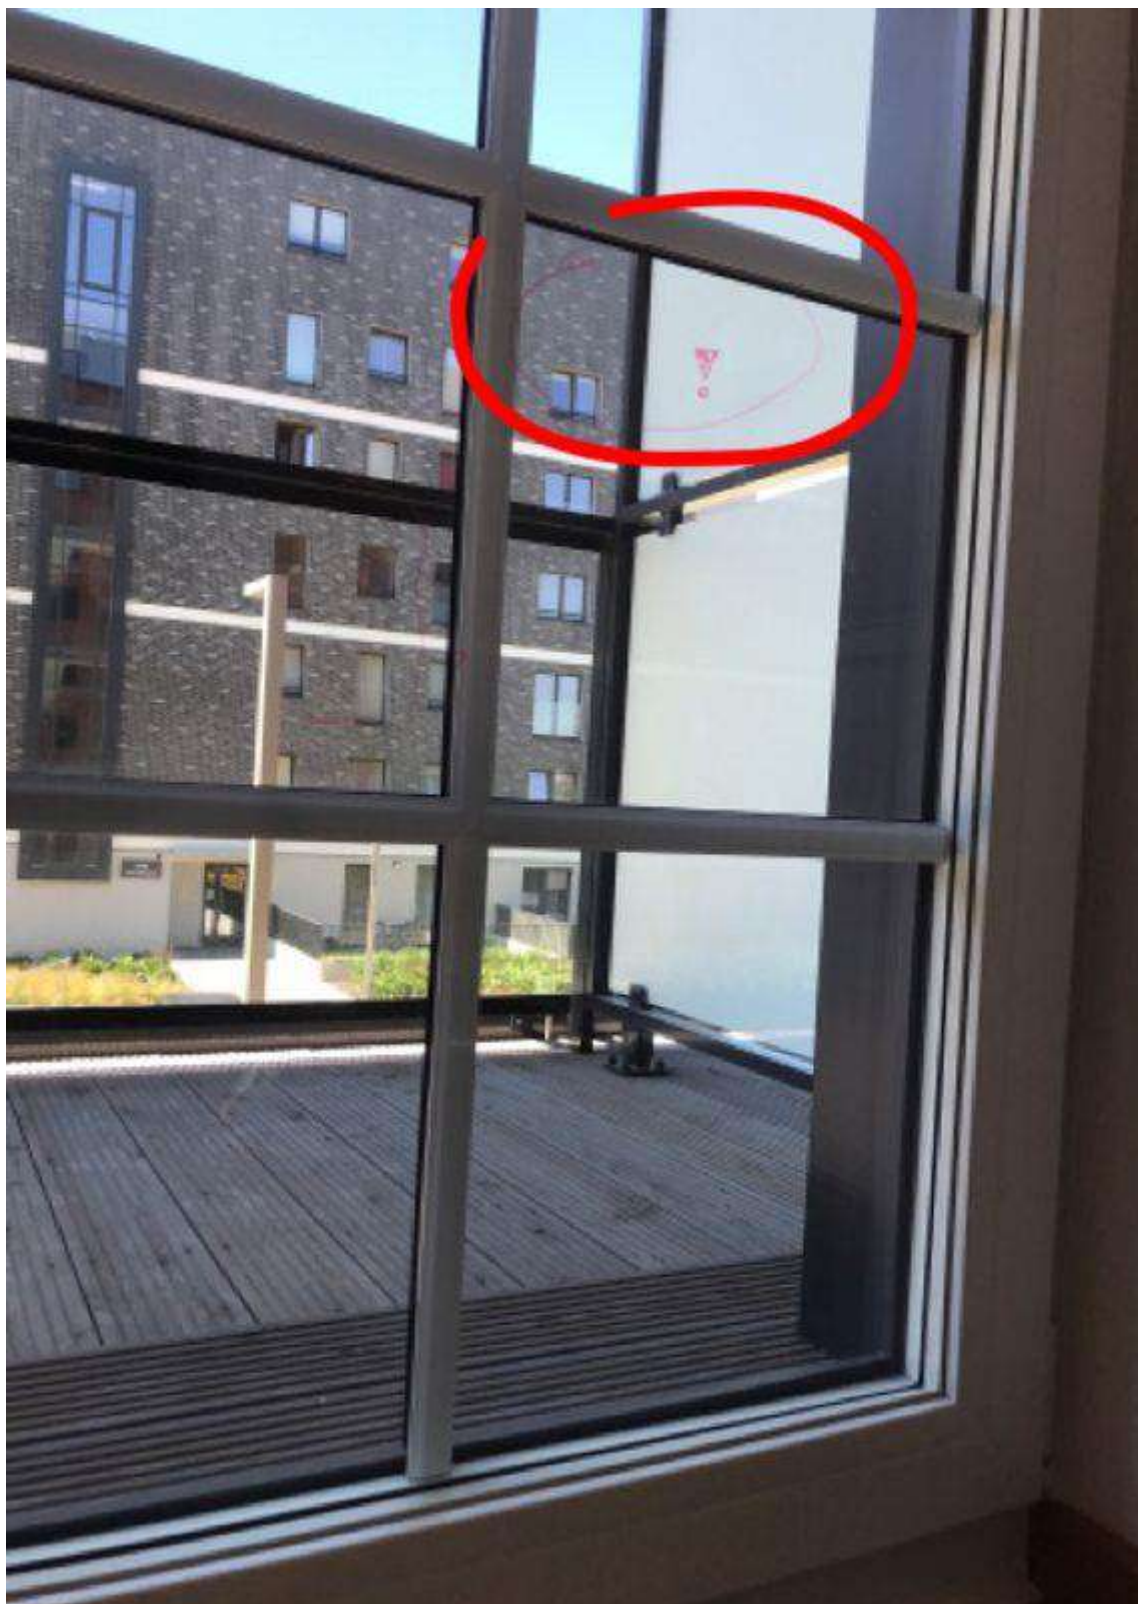
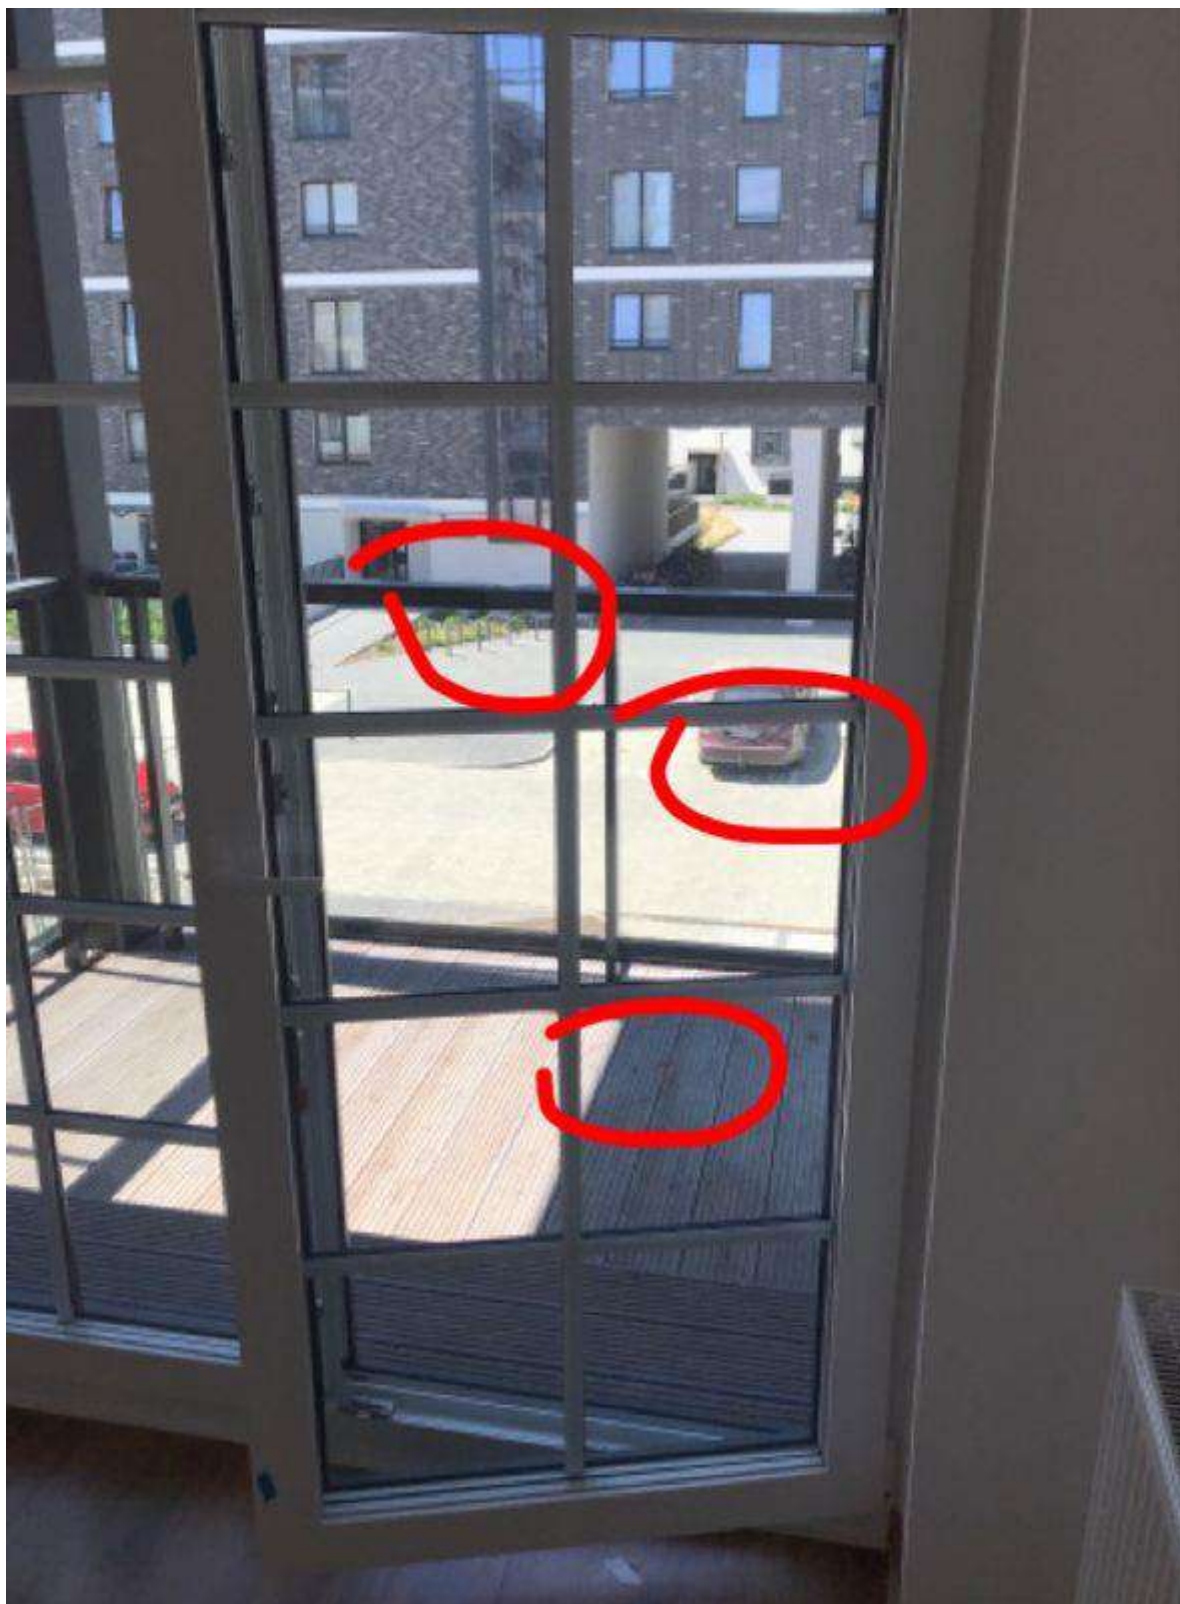
# Uszkodzenia mechaniczne oszklenia skrzydła czynnego
