| NAZWA PROJEKTU | 20200730 10:00 |
| ADRES | ul. Przykładowa |
| UTWORZYŁ | Biuro Pewny Lokal |

# PRZYKŁADOWY RAPORT SPRAWDZENIE EKIPY WYKOŃCZENIOWEJ

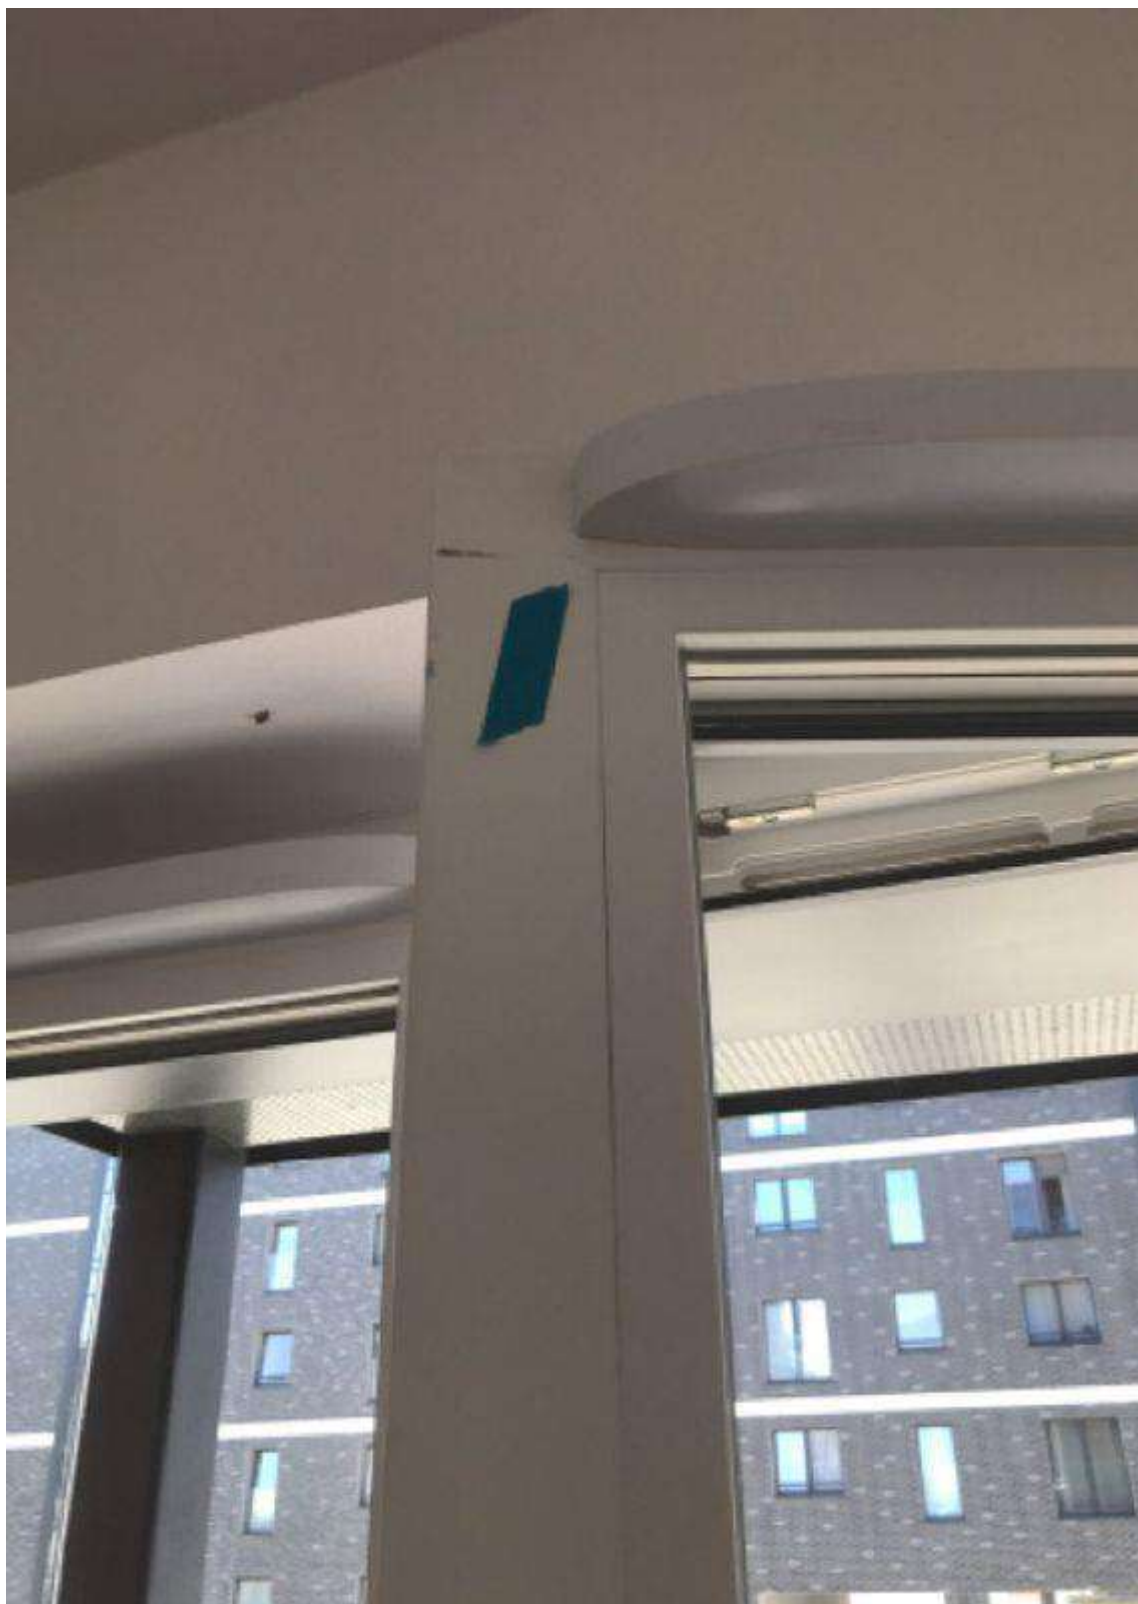
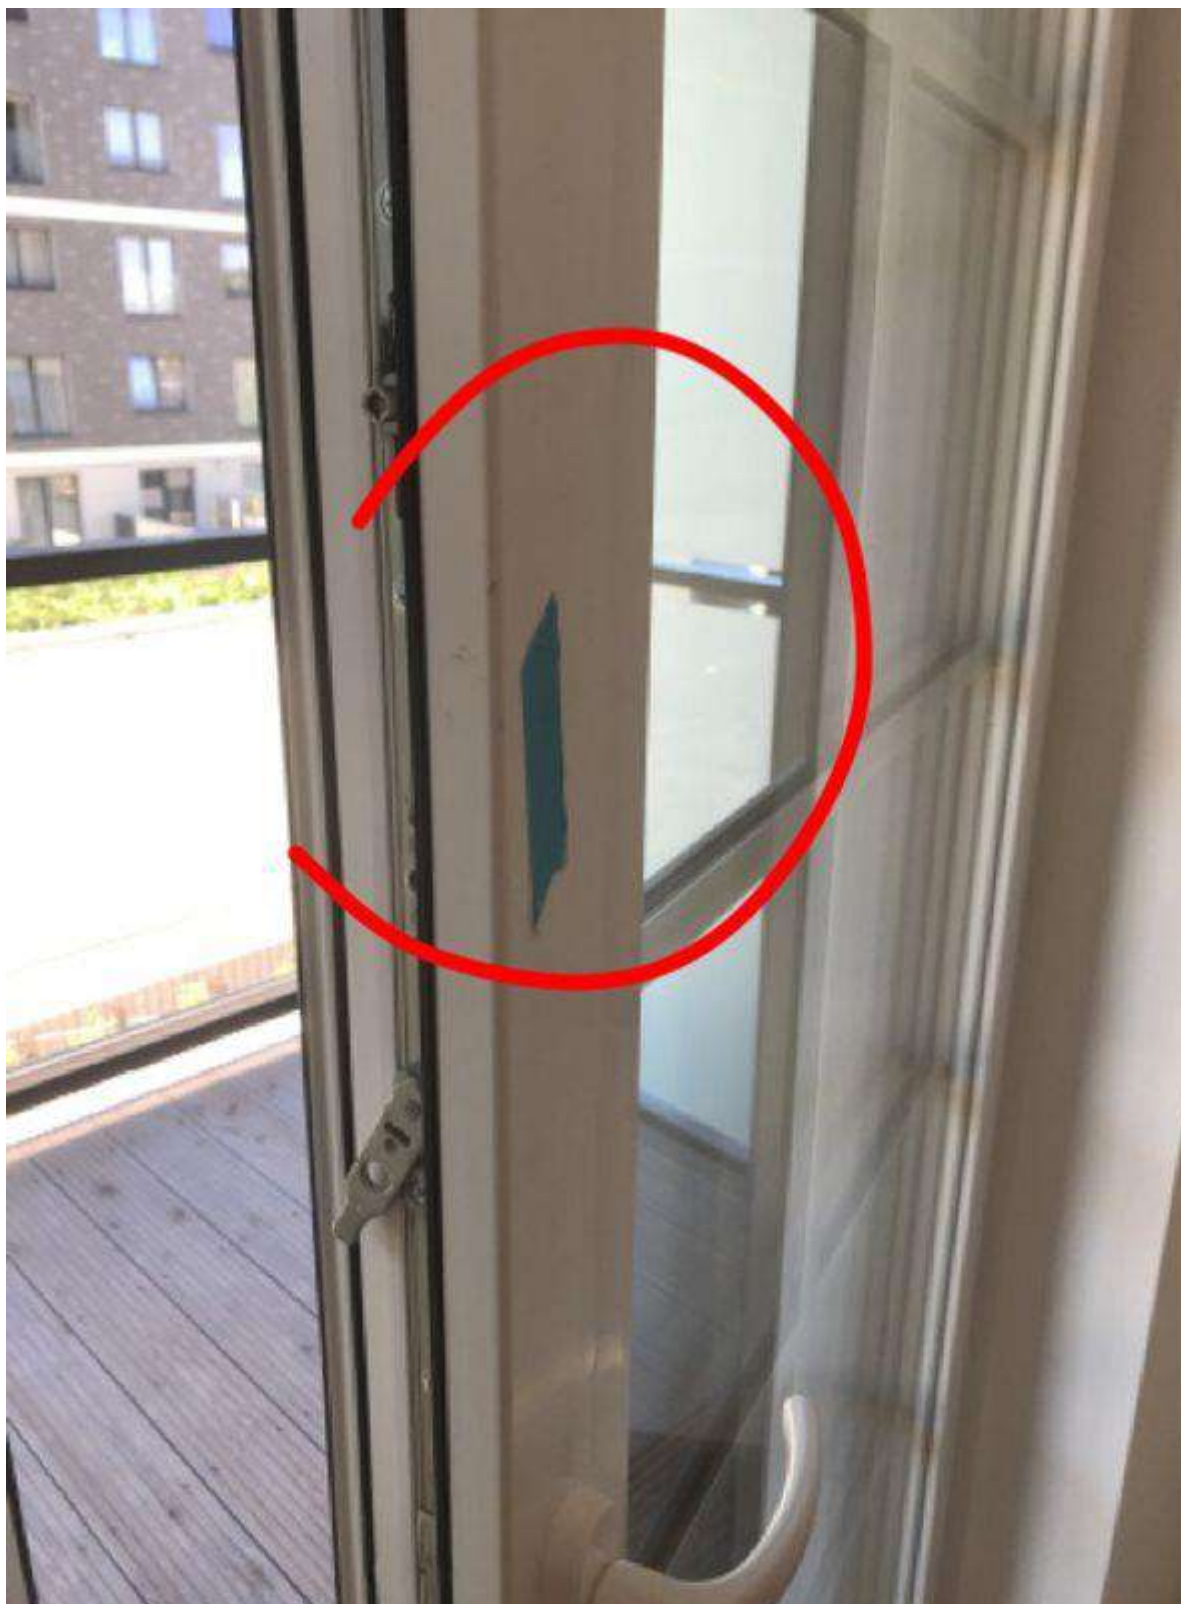
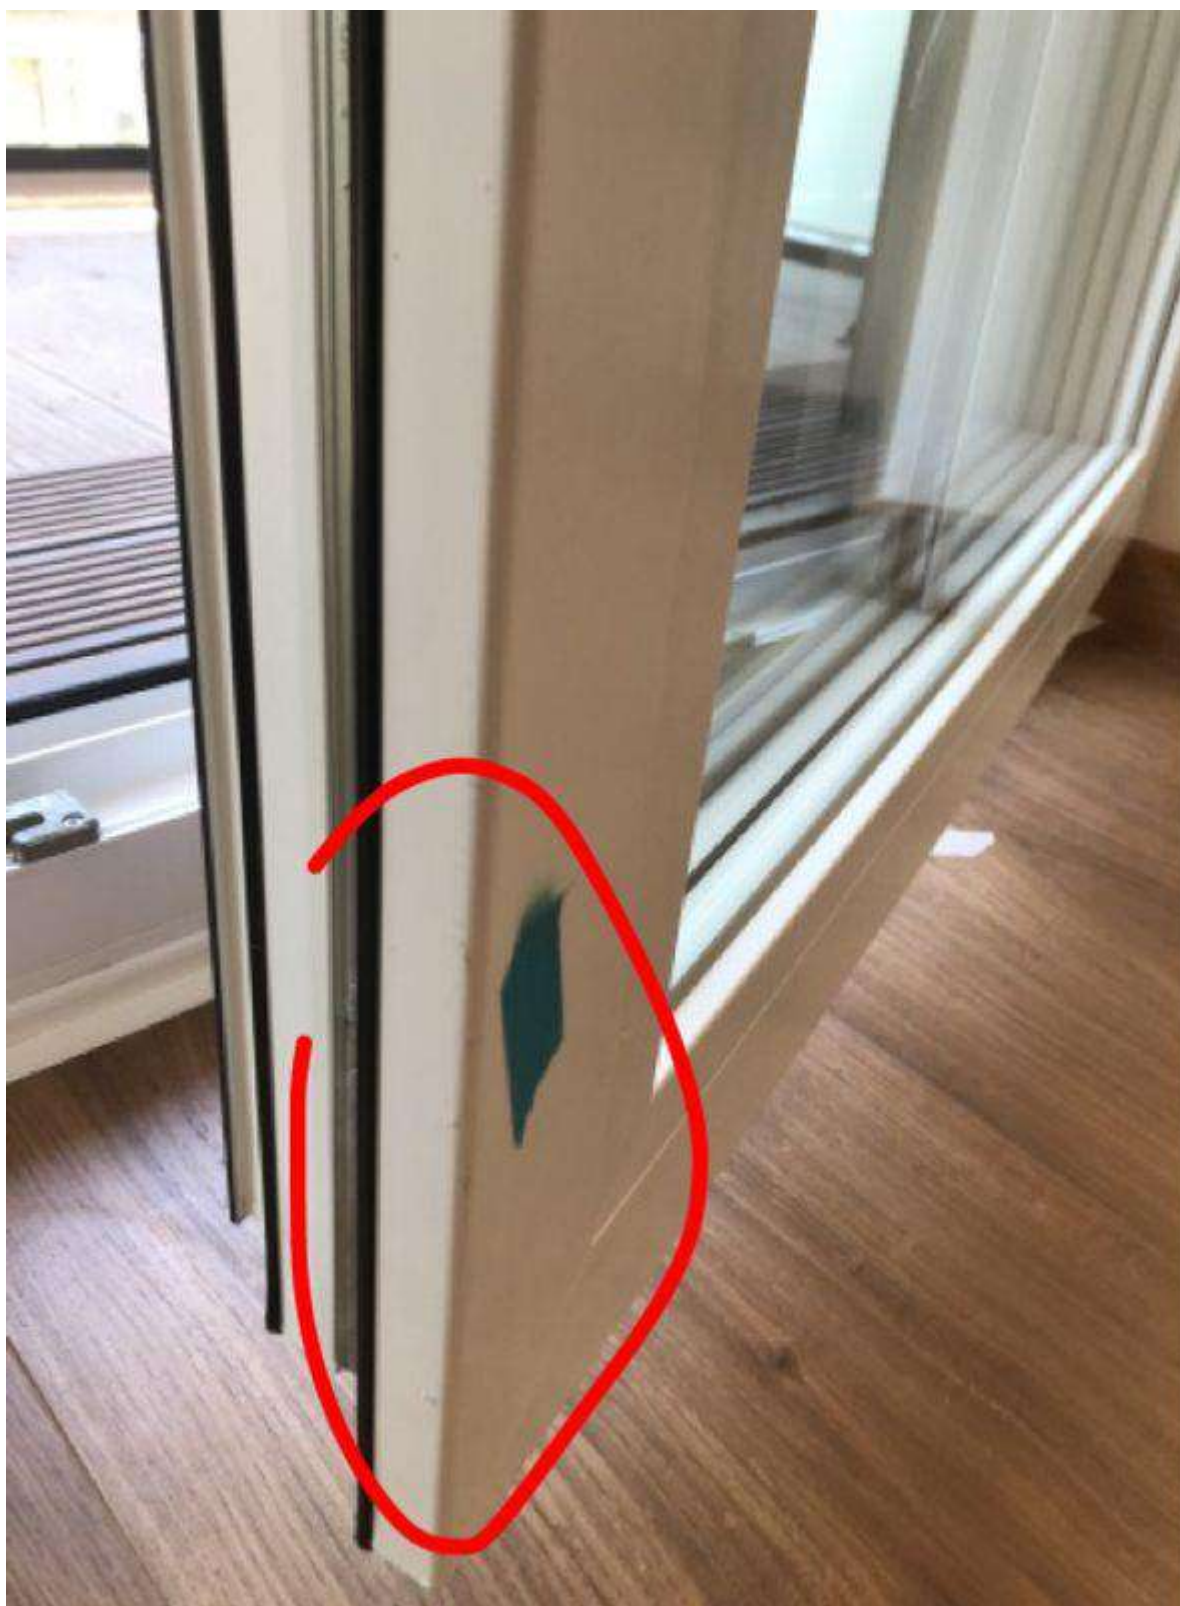
#10 Uszkodzenia/kosmetyka ramy skrzydła czynnego

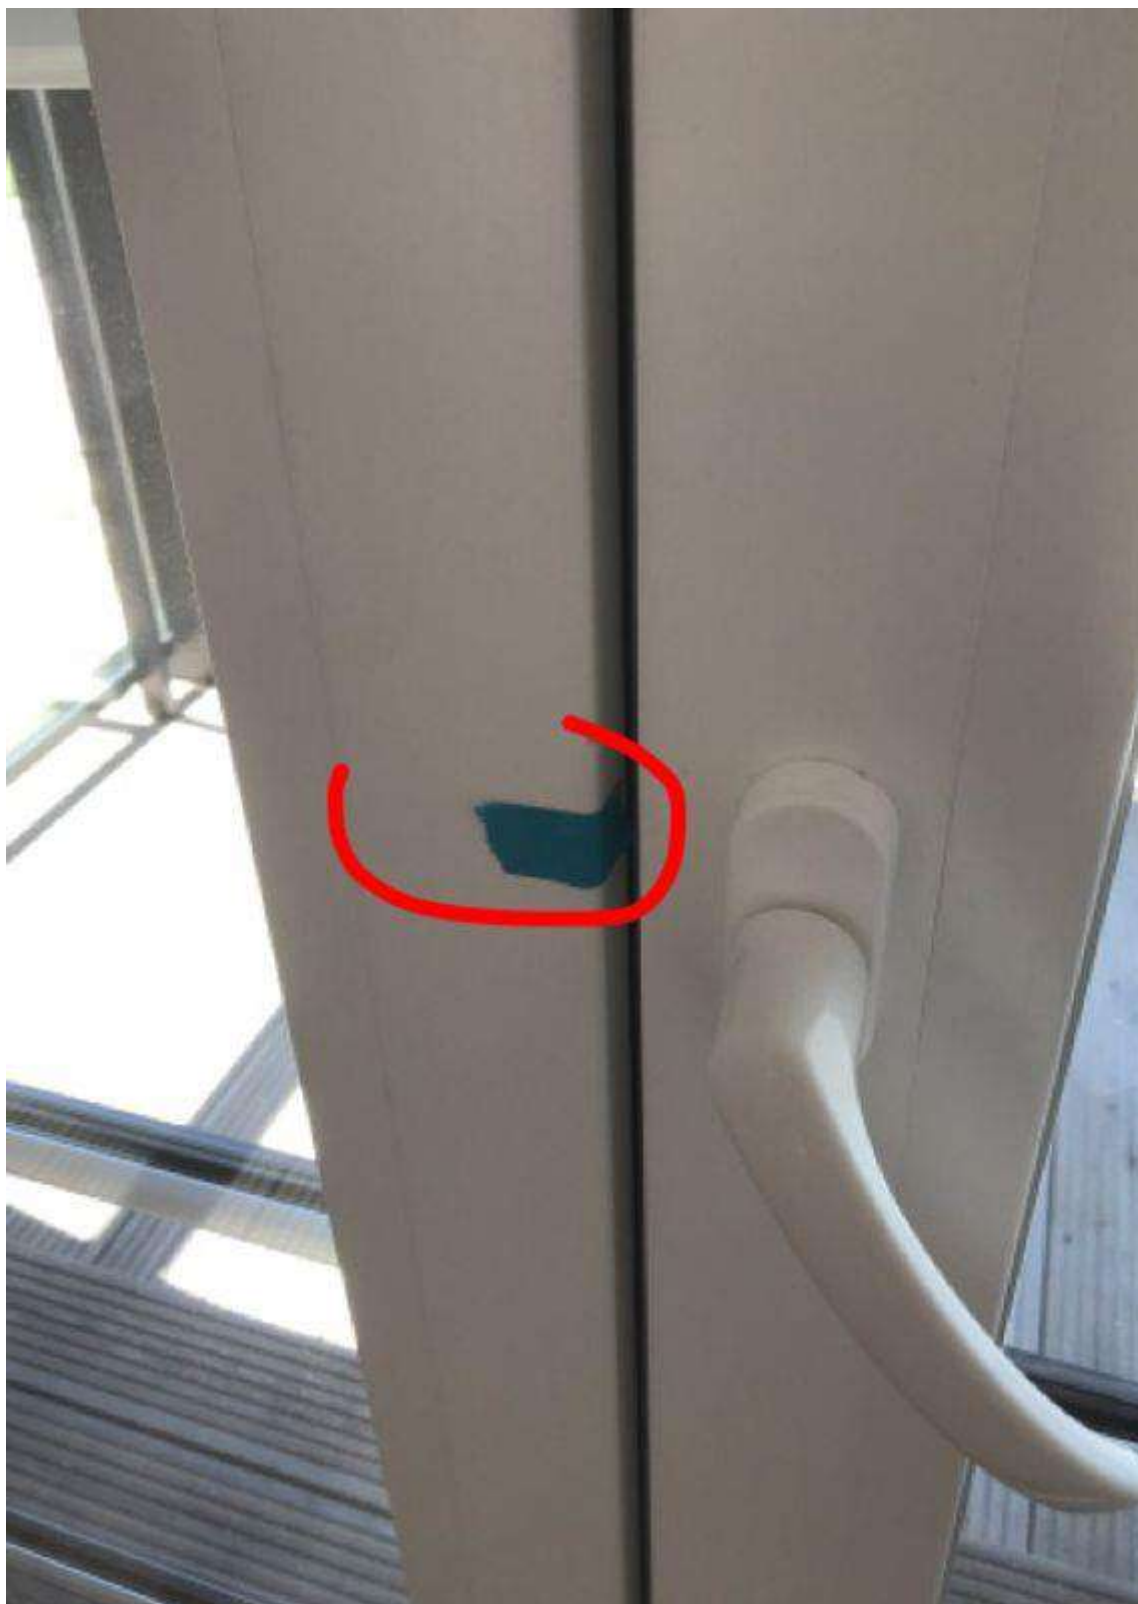
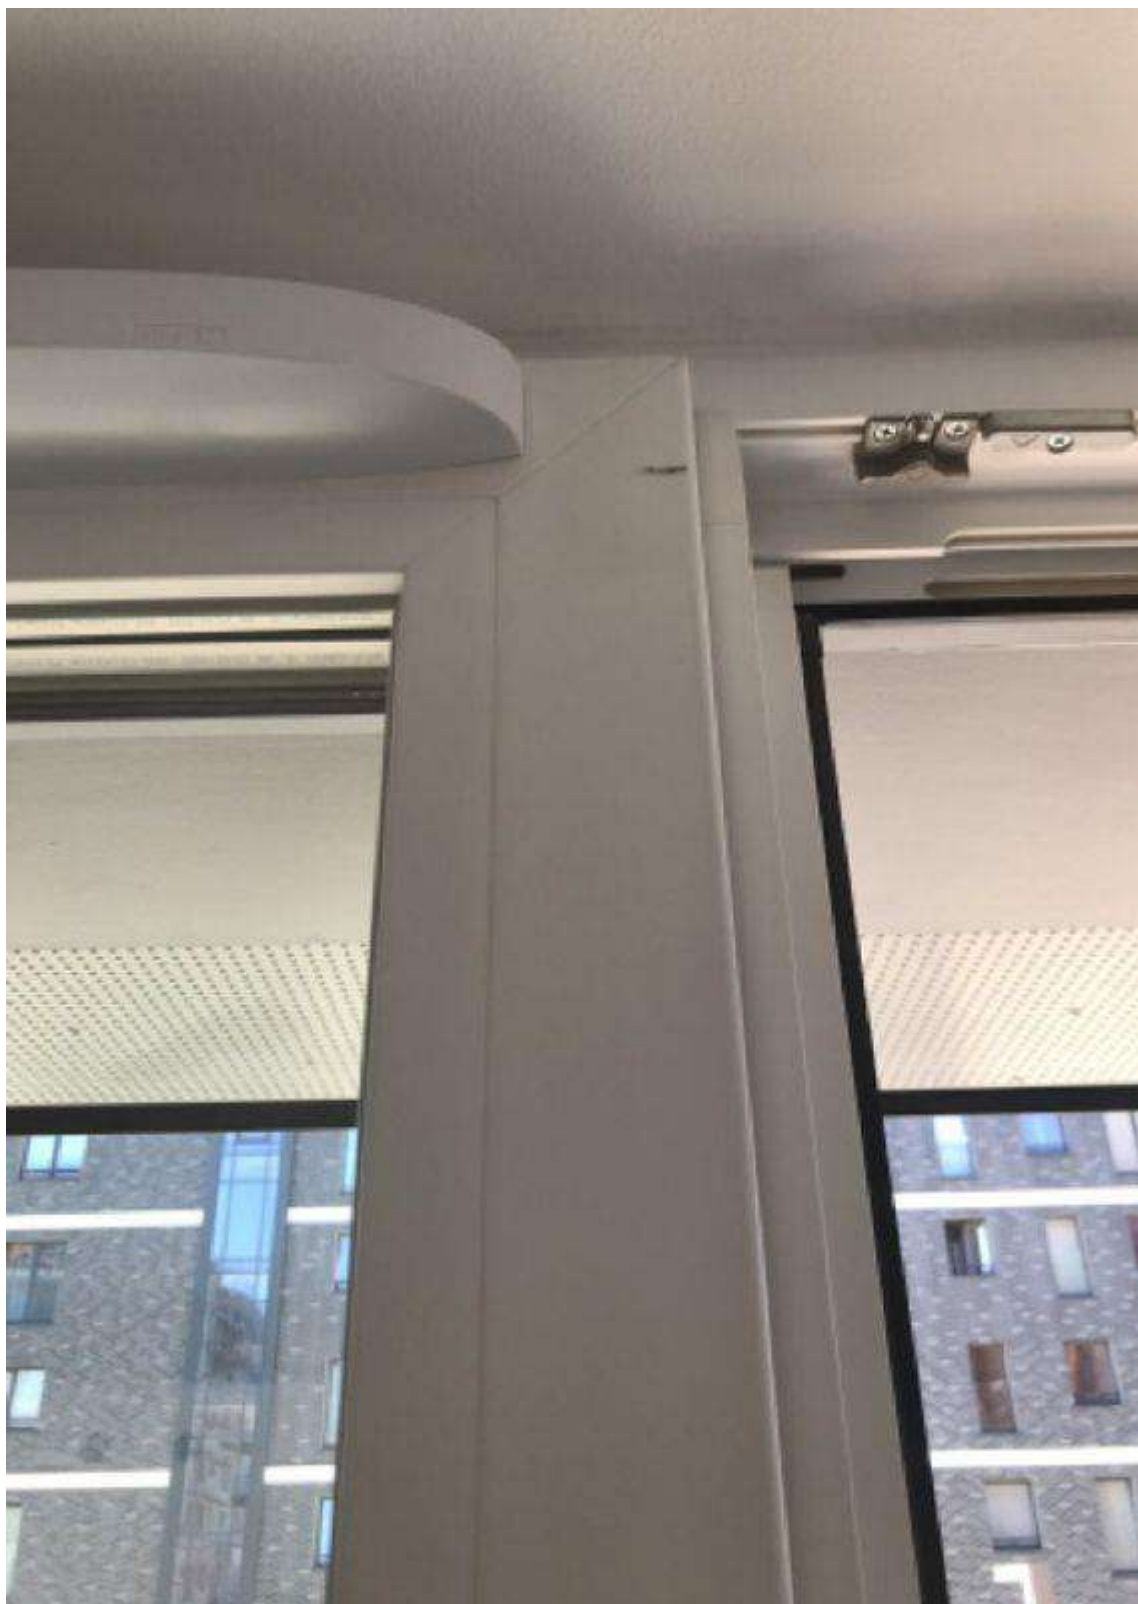
# Zabrudzenia/kosmetyka skrzydła biernego

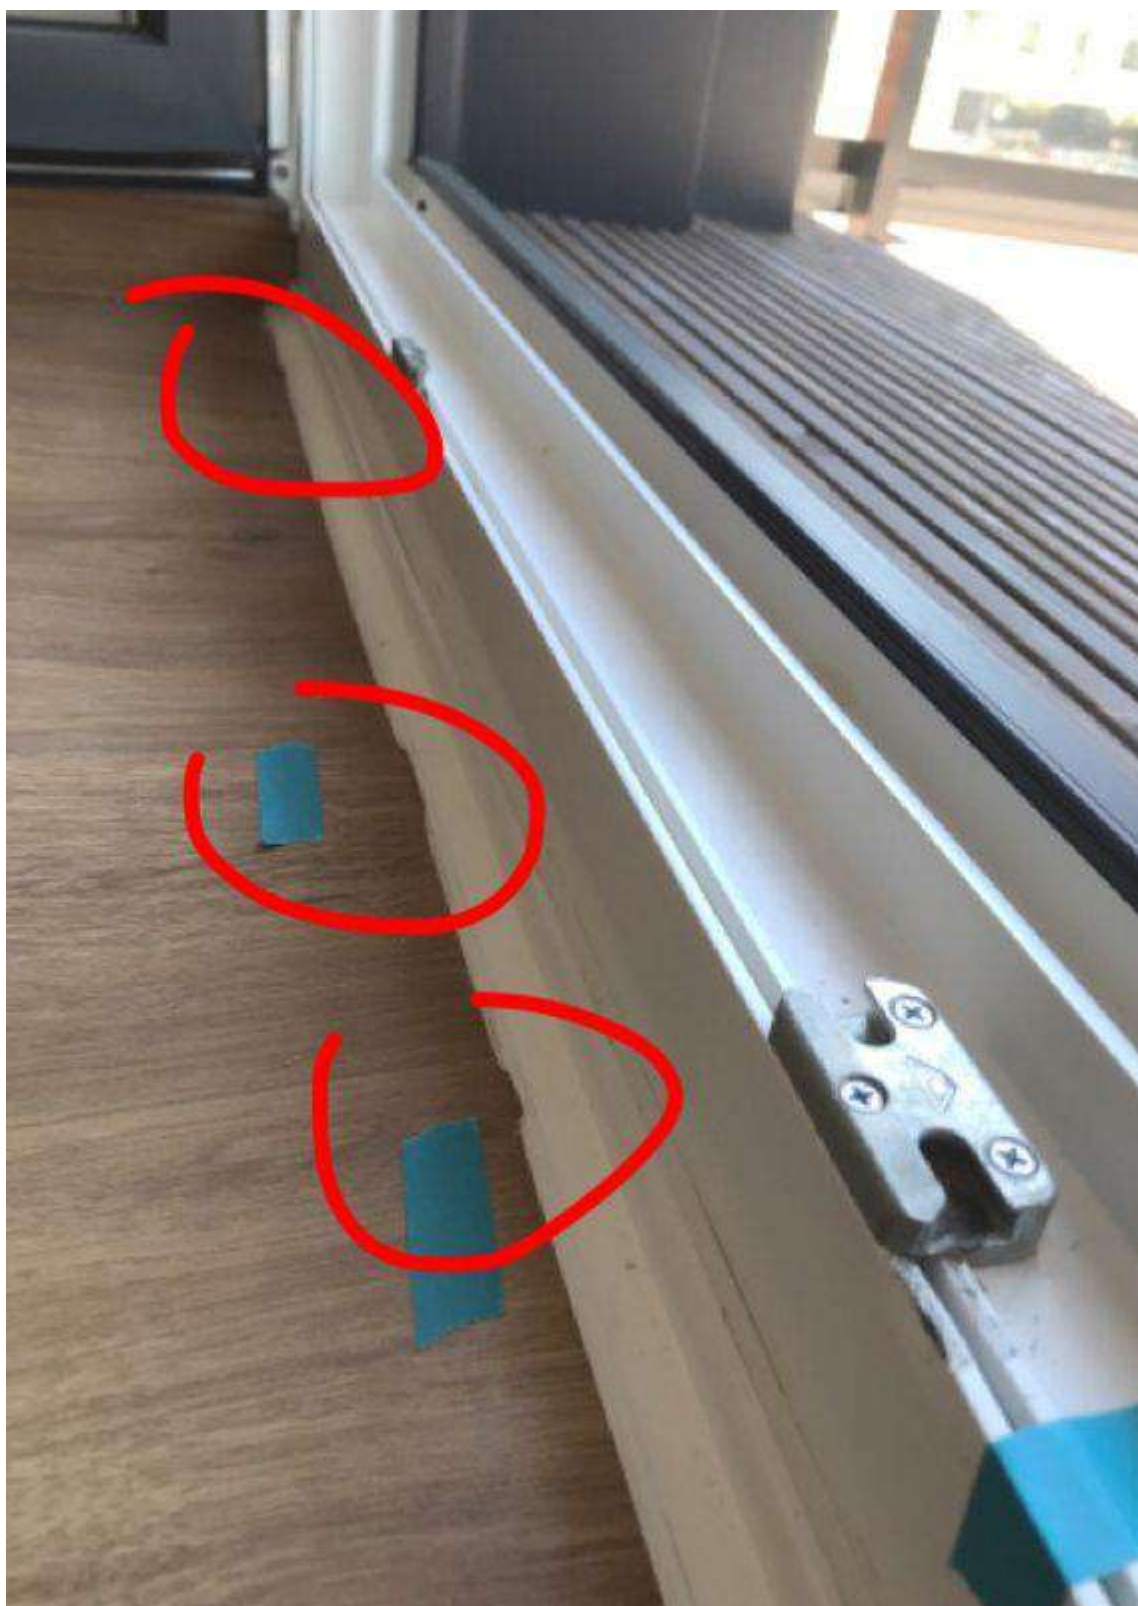
Fot. 20

Wkleśnięta uszczelka na maskownicy rama okna-panel w salonie

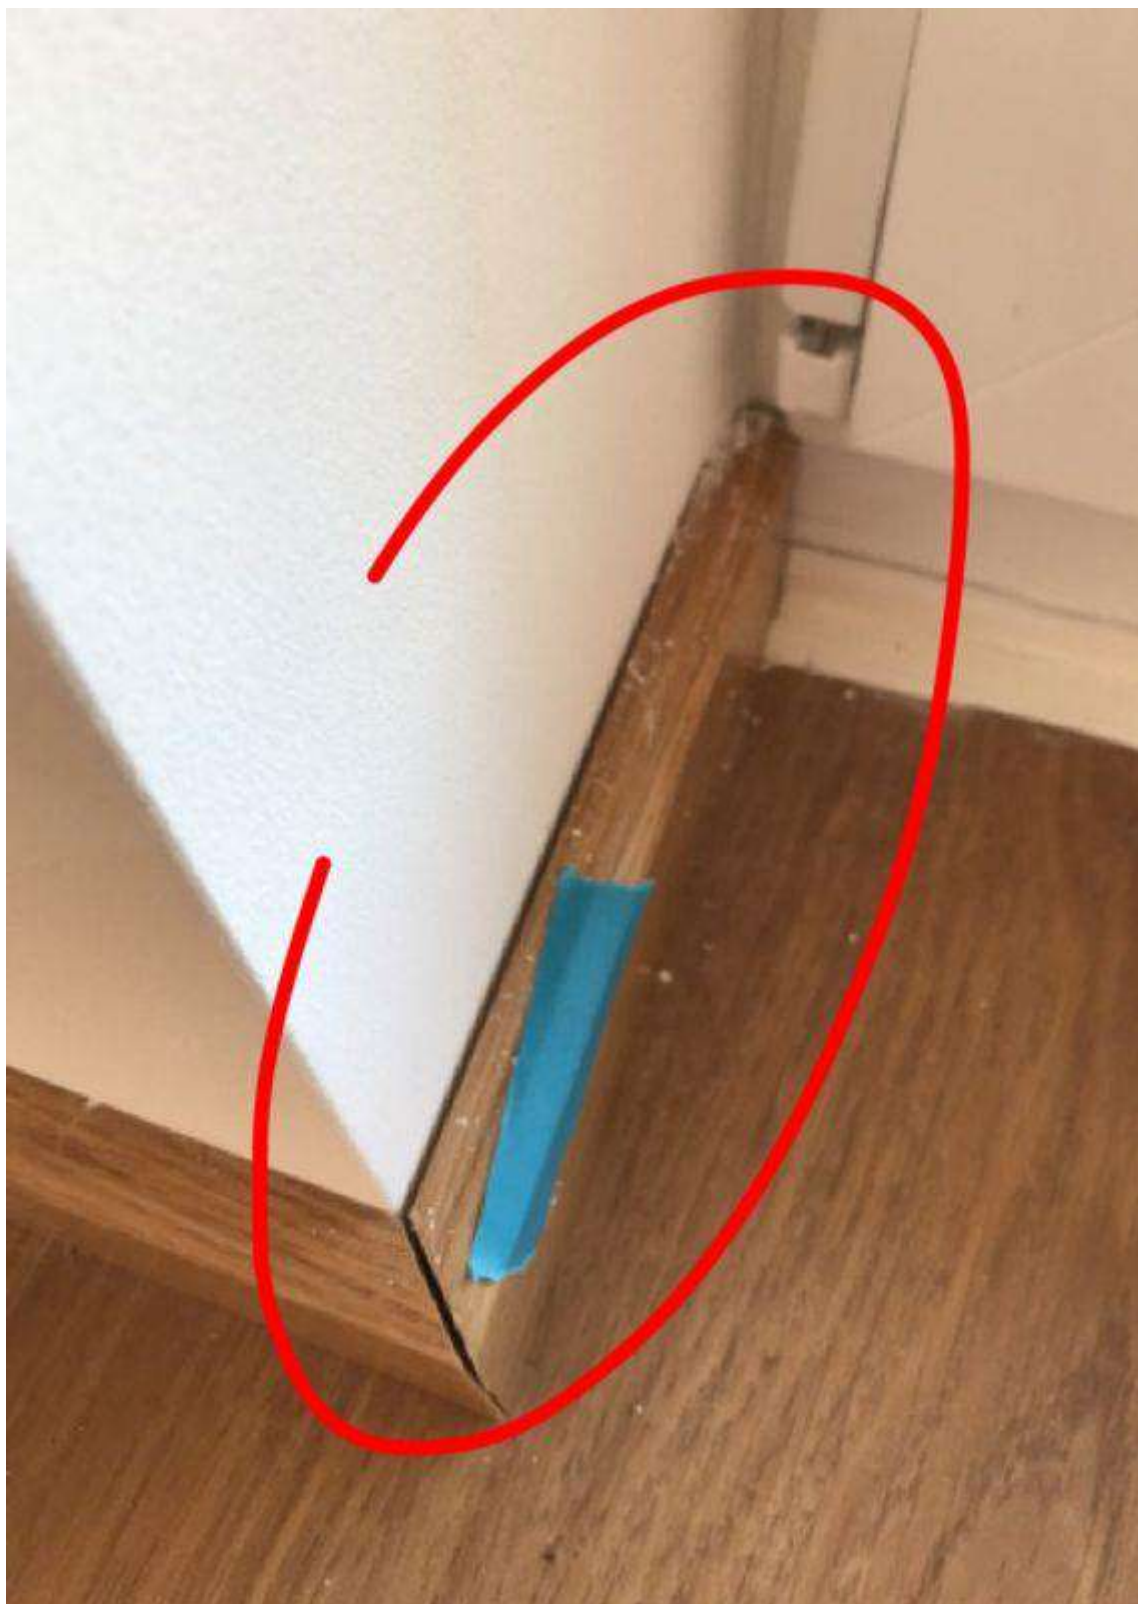
Fot. 21

Źle spasowana listwa podłogowa

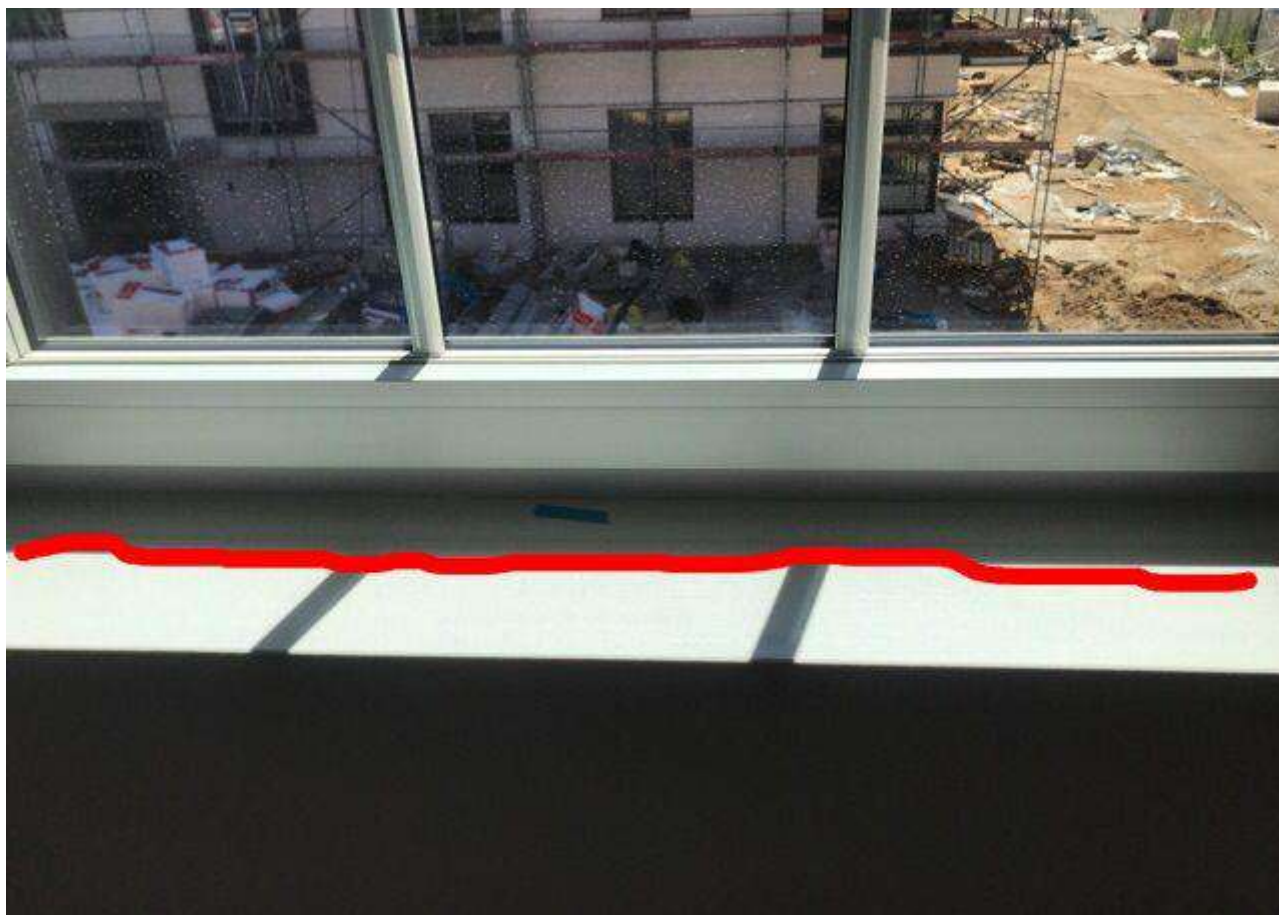
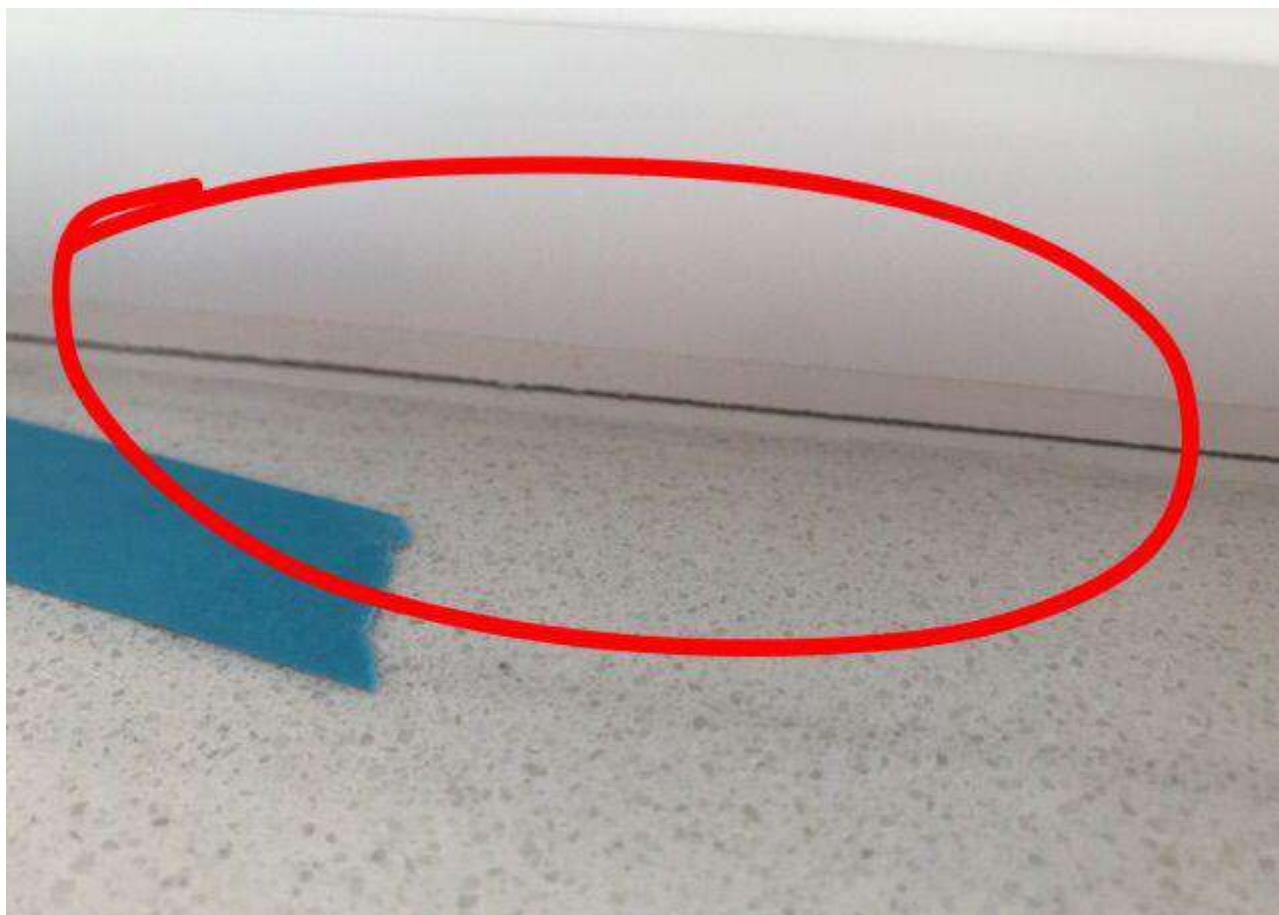
Nieszczelna spoina na łączeniu rama okna-parapet w aneksie

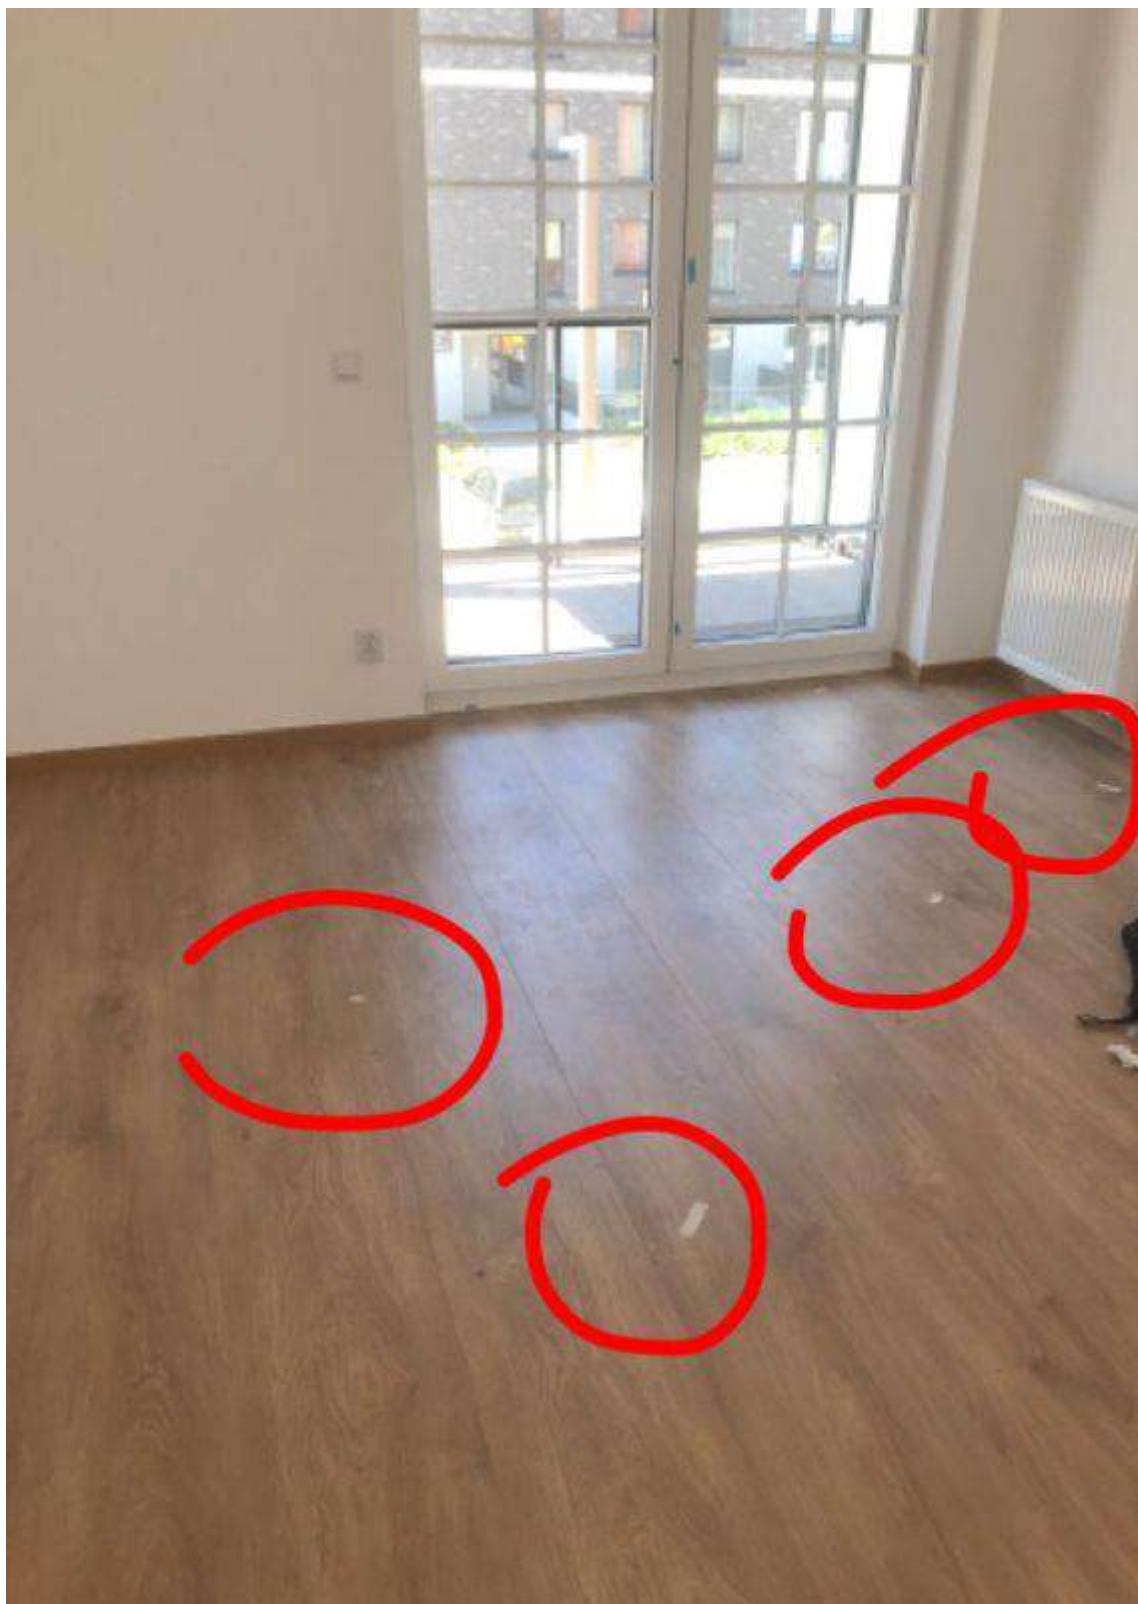
Fot. 24

#15 Uszkodzenia paneli podłogowych

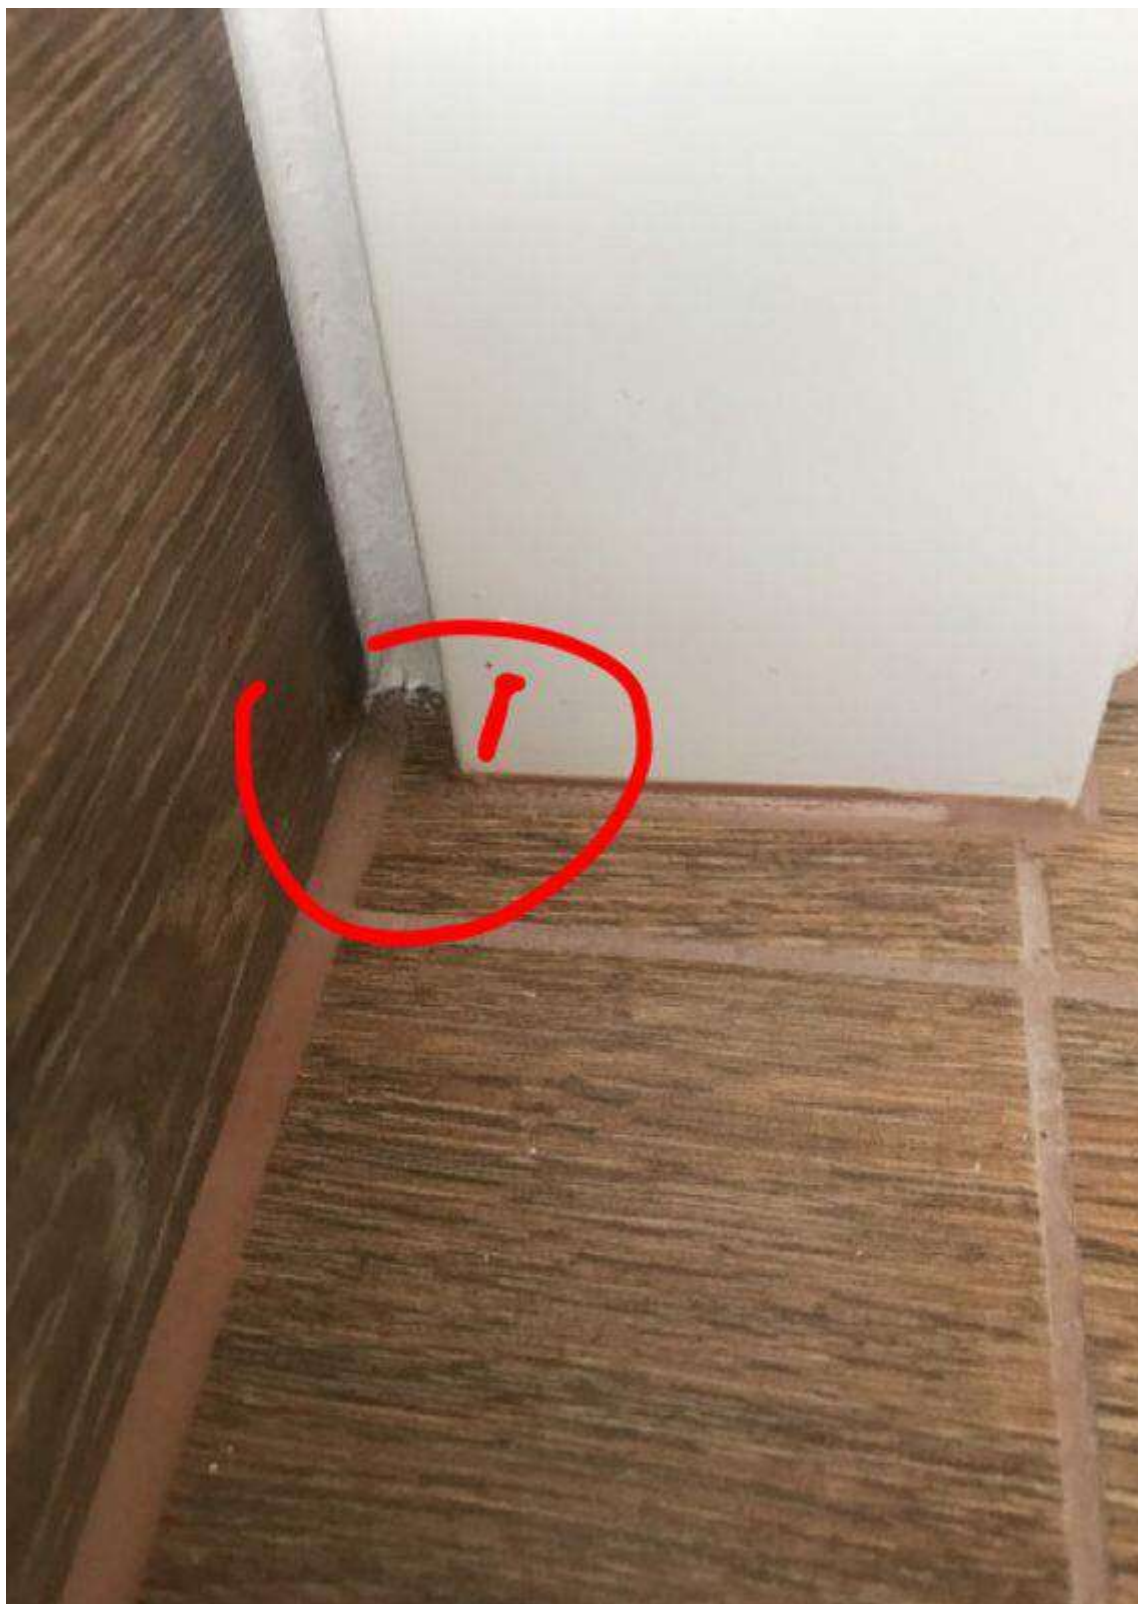
Fot. 25

Brak uszczelnienia ościeżnicy na fragmencie 1cm (na głębokości opaski) w miejscu szczególnie narażonym na wilgoć

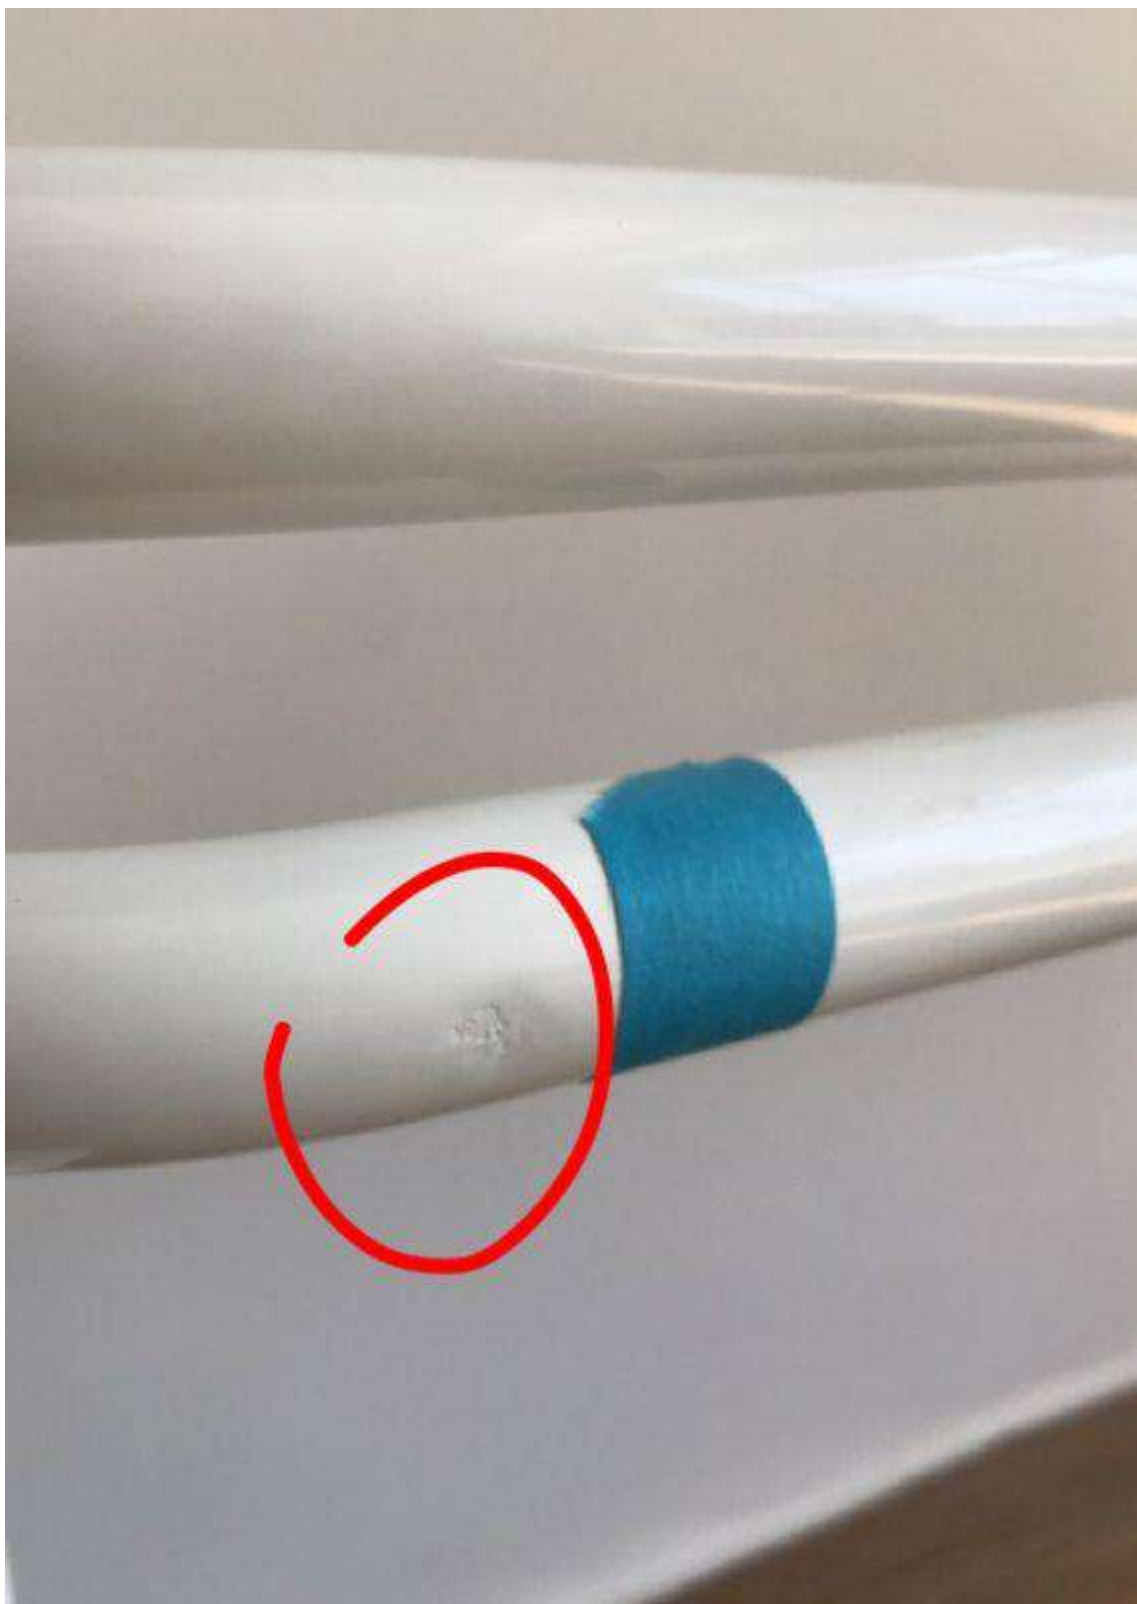
Fot. 26

# Wada fabryczna grzejnika w łazience
