| NAZWA PROJEKTU | 20200730 10:00 |
| ADRES | ul. Przykładowa |
| UTWORZYŁ | Biuro Pewny Lokal |

# PRZYKŁADOWY RAPORT SPRAWDZENIE EKIPY WYKOŃCZENIOWEJ

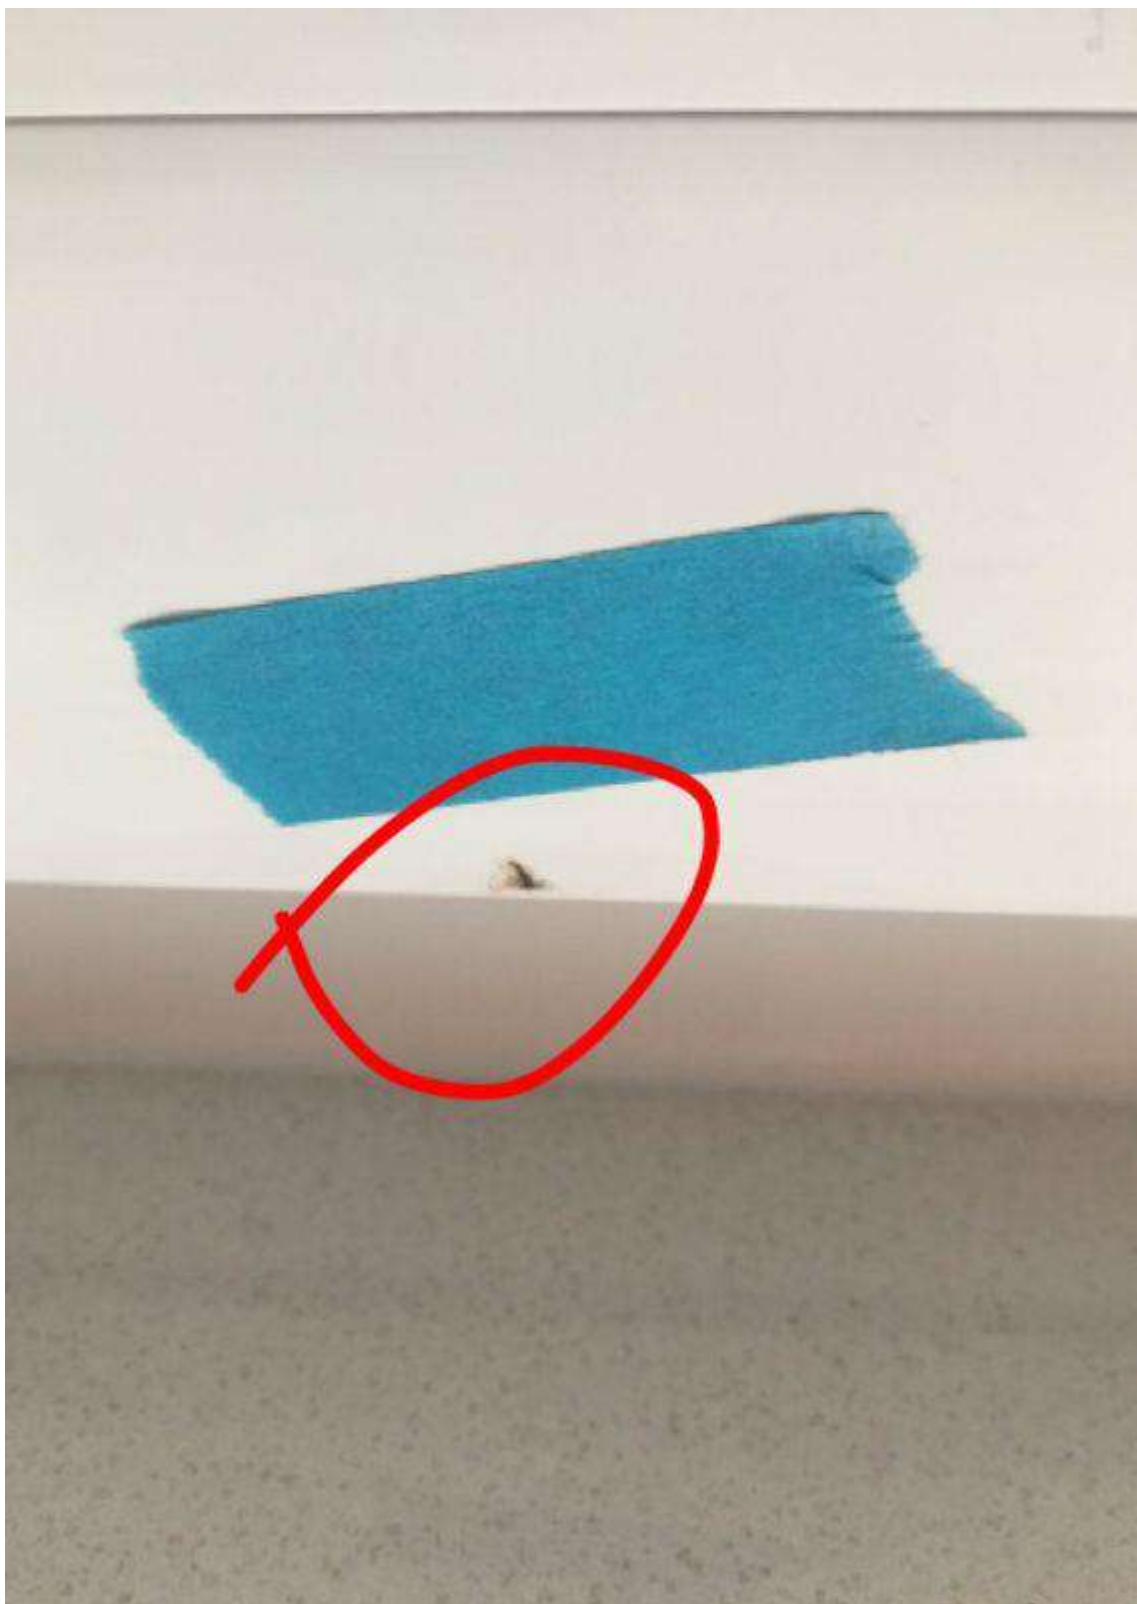
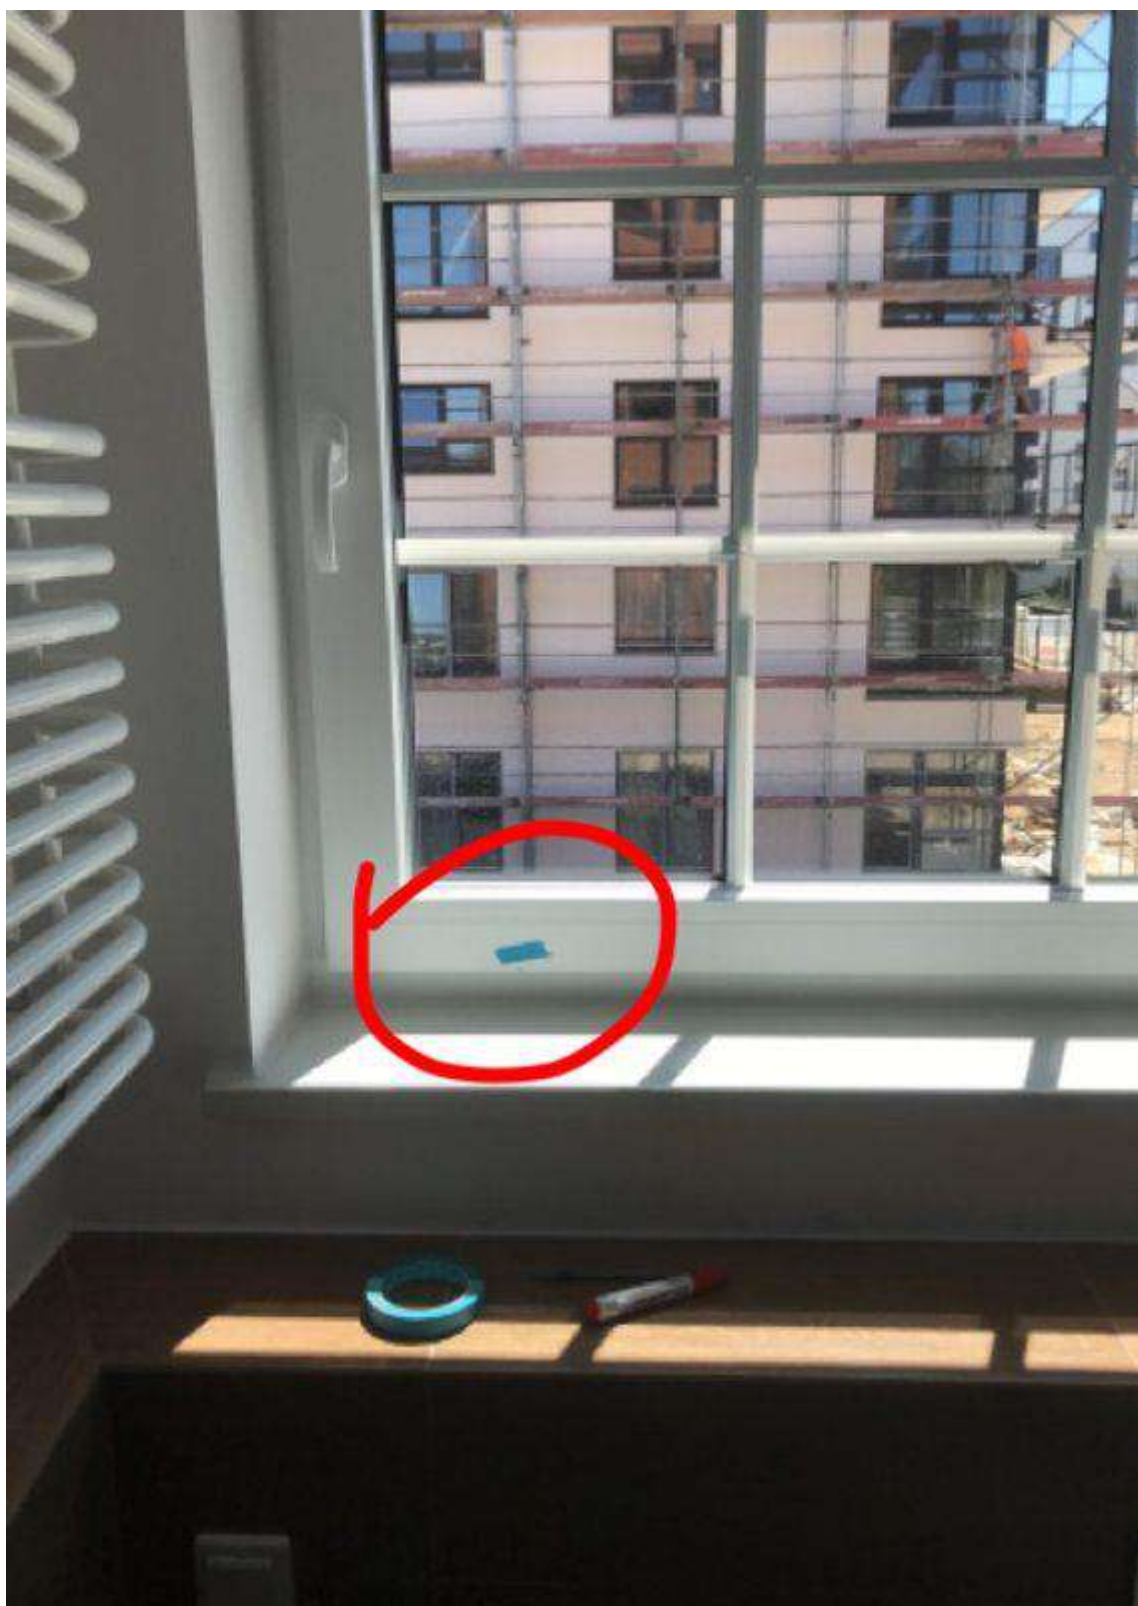
Uszkodzona (przypalona) rama okna łazienka

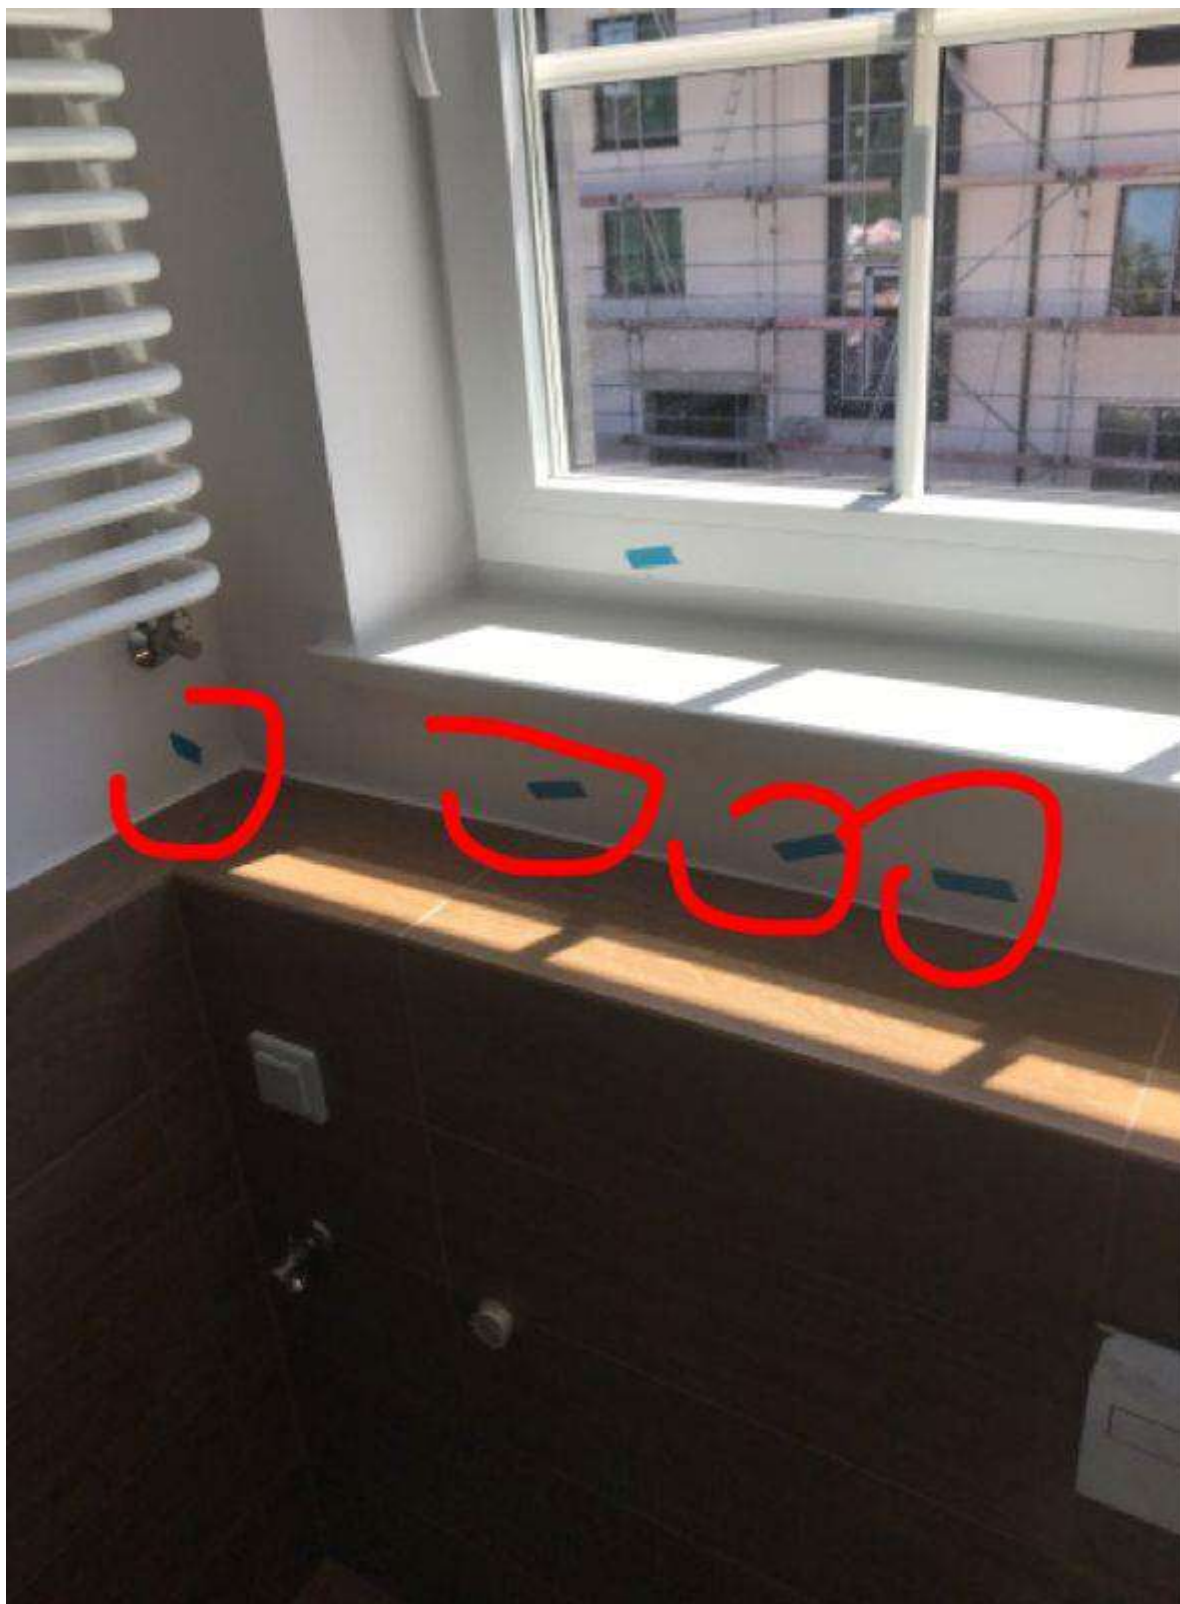
Fot. 29

Punktowe zabrudzenia ściany pod oknem w łazience

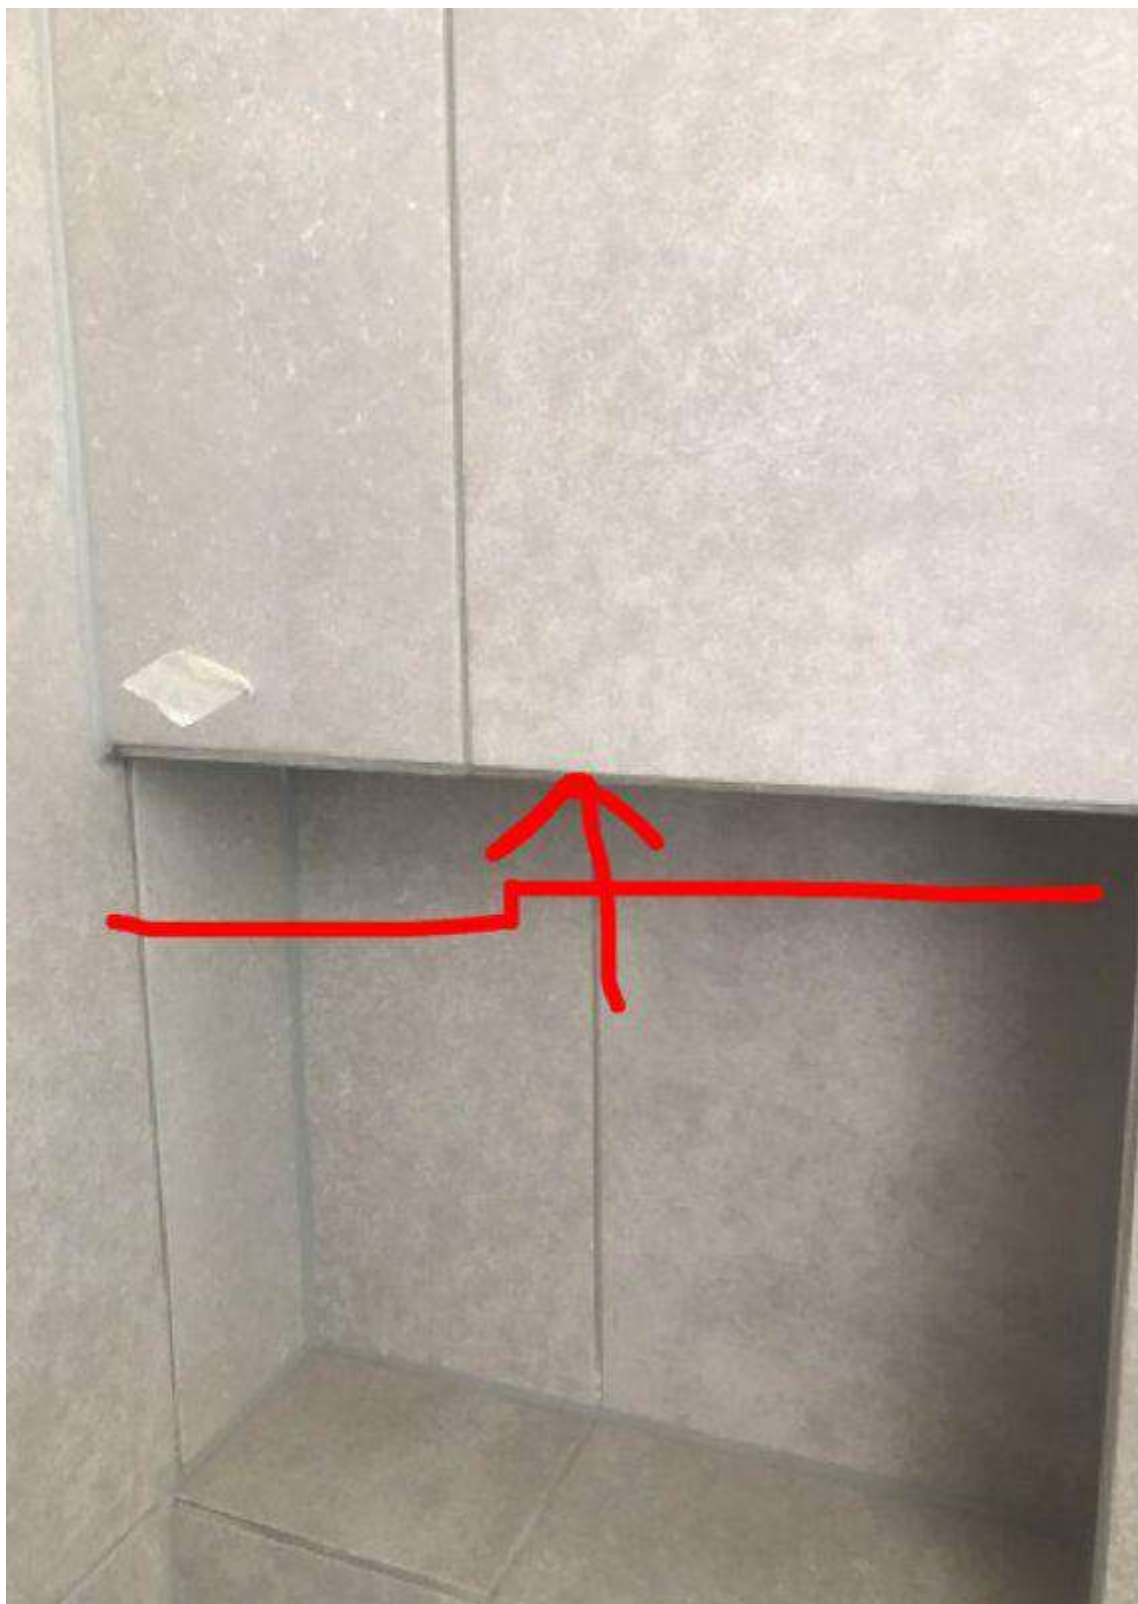
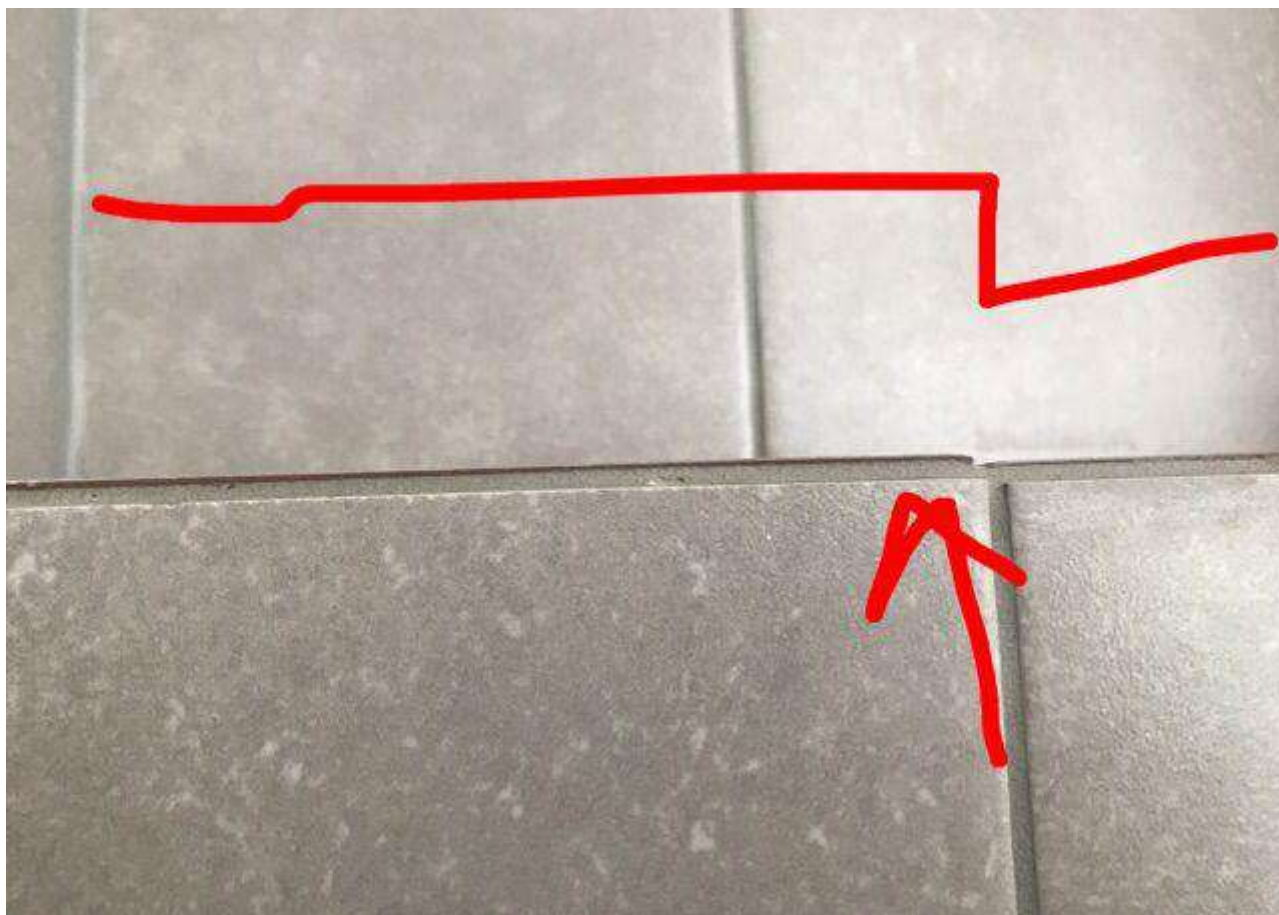
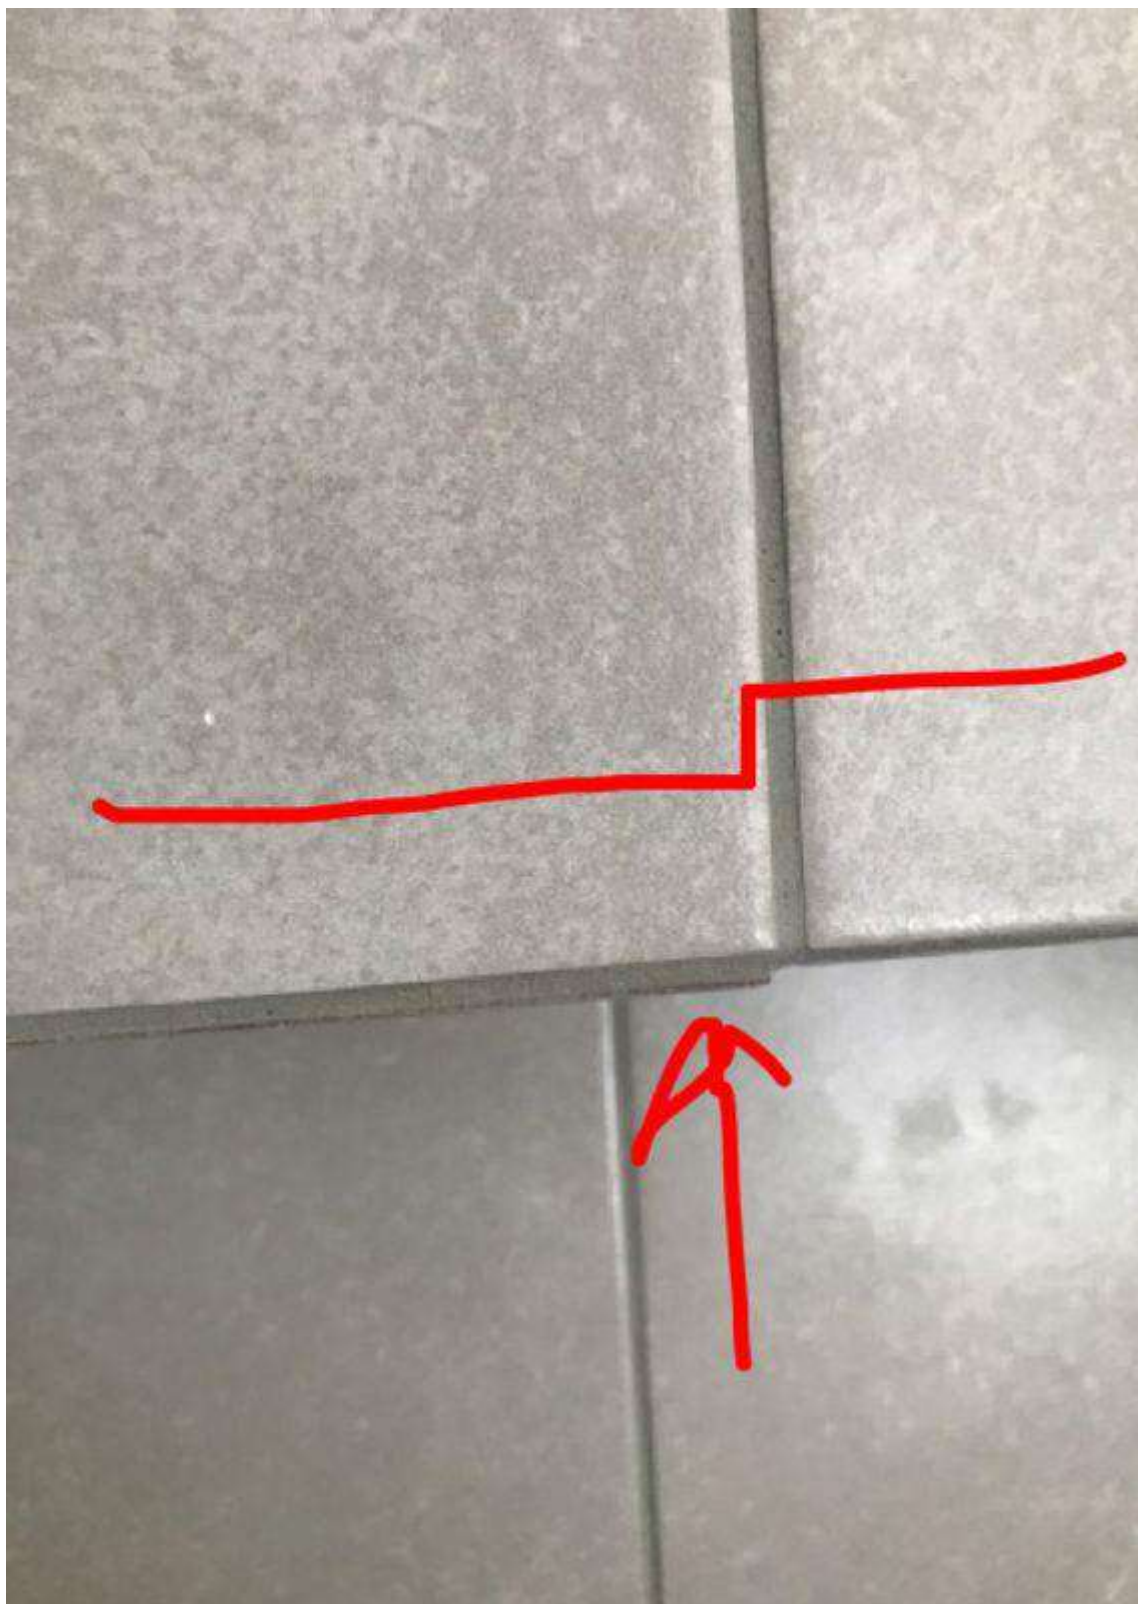
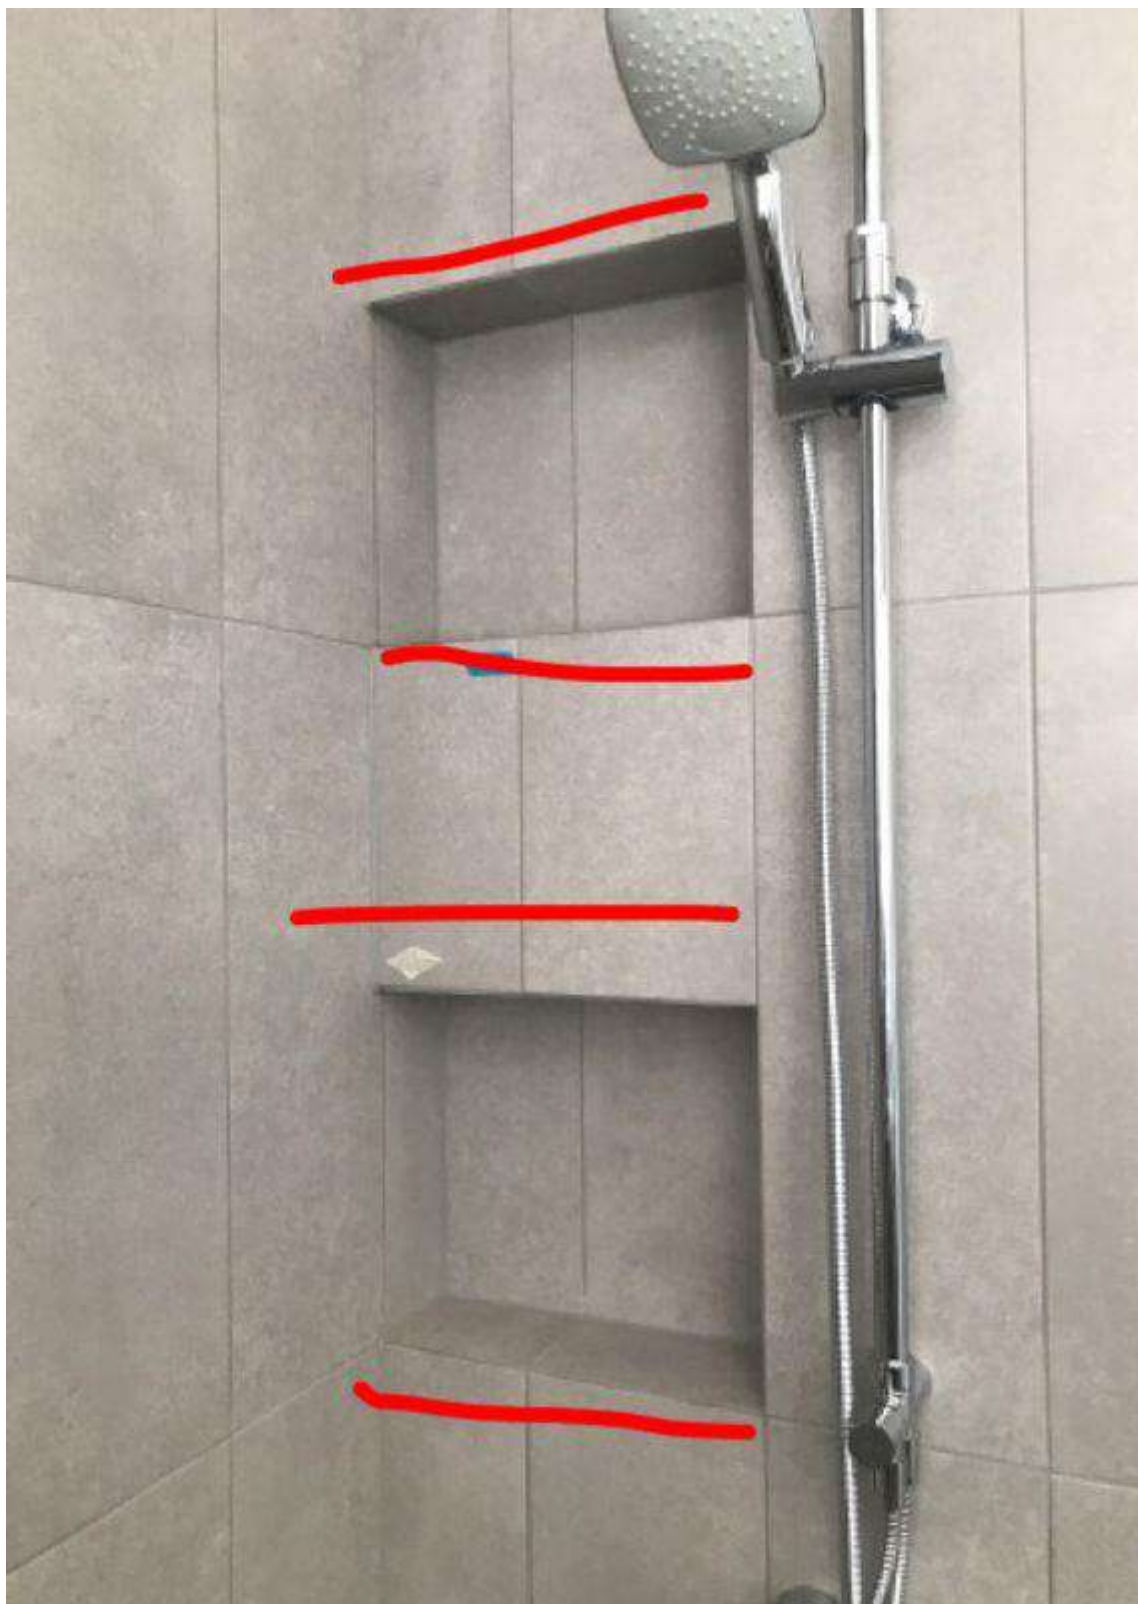
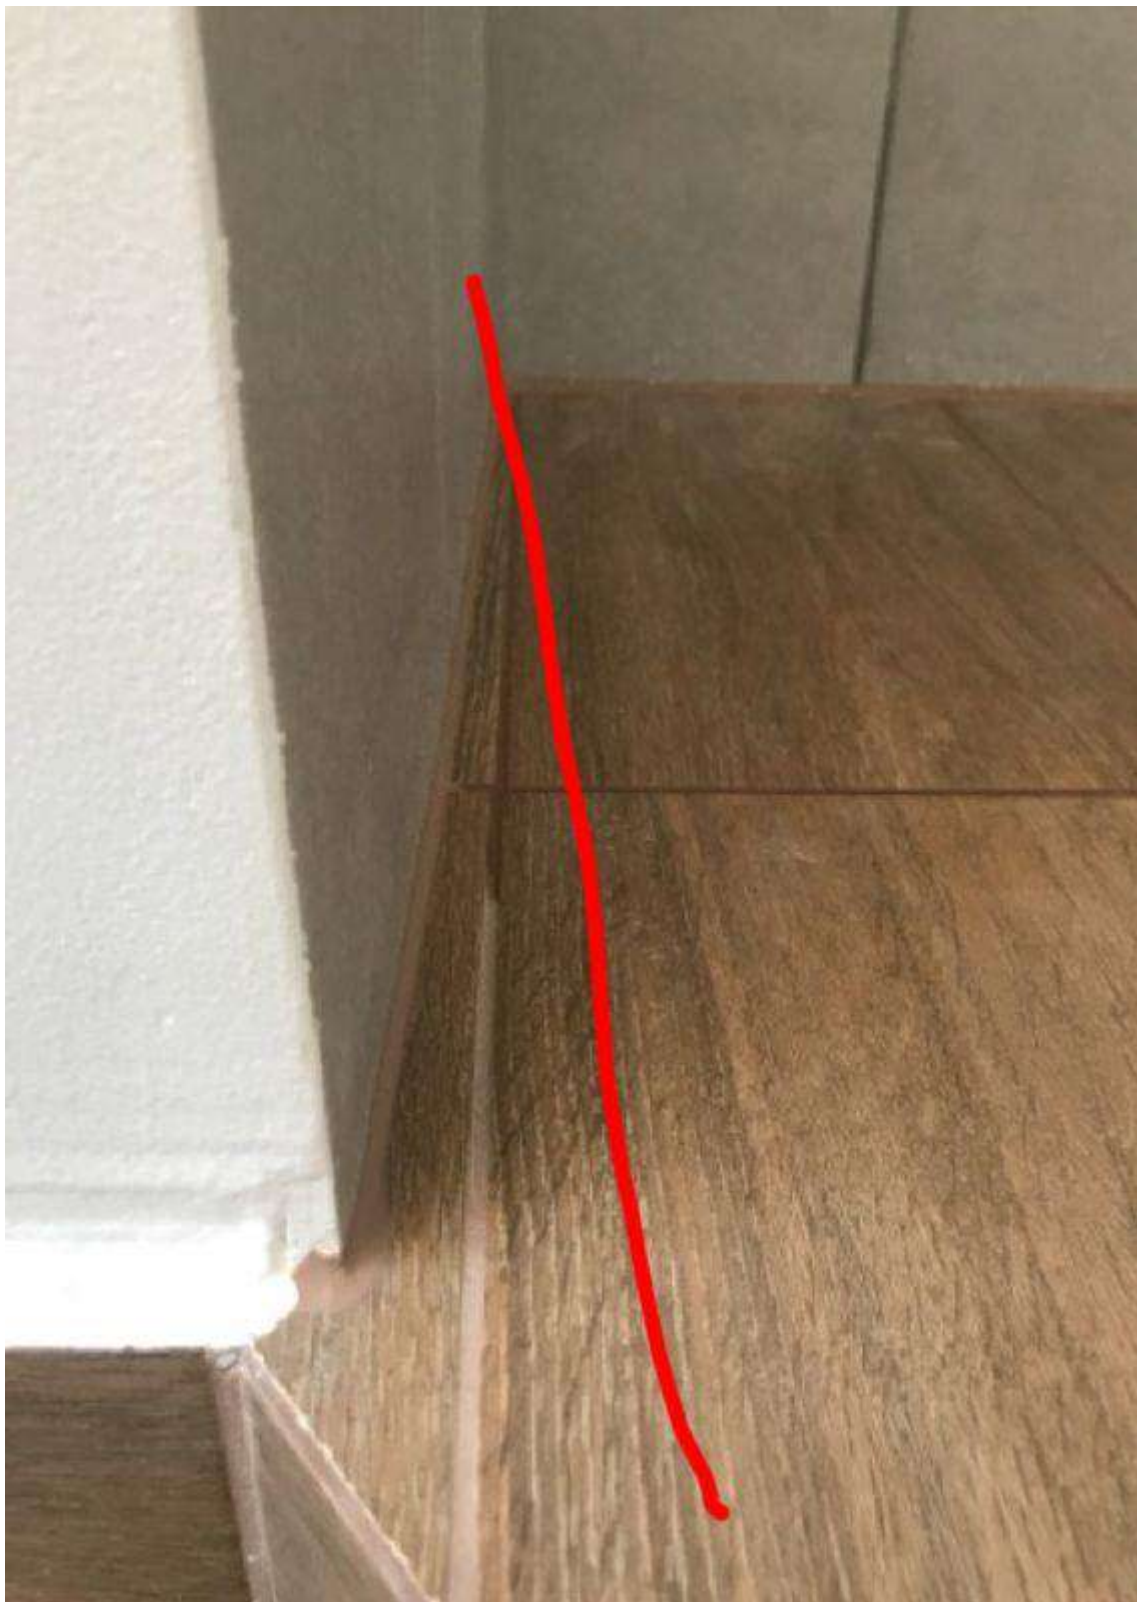
Brak liniowości płytek pod prysznicem

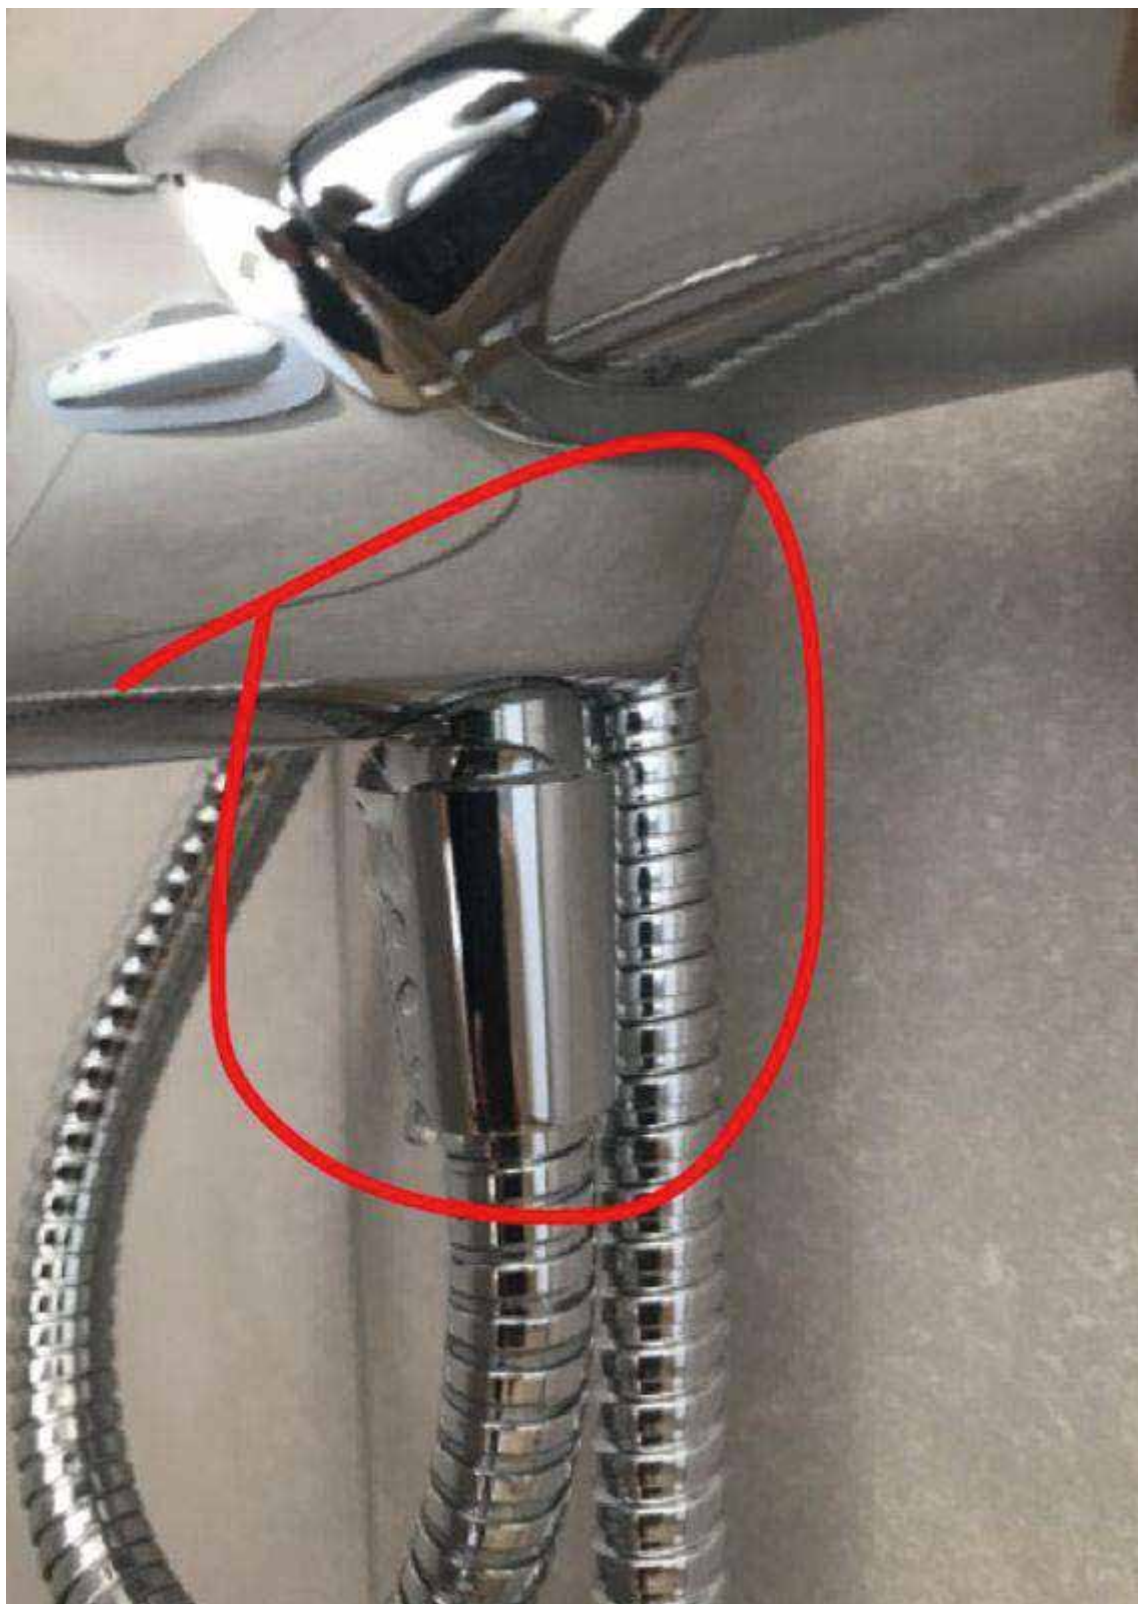
Fot. 35

Nieszczelność przy połączeniu mieszacza z deszczownicą (przeciek)

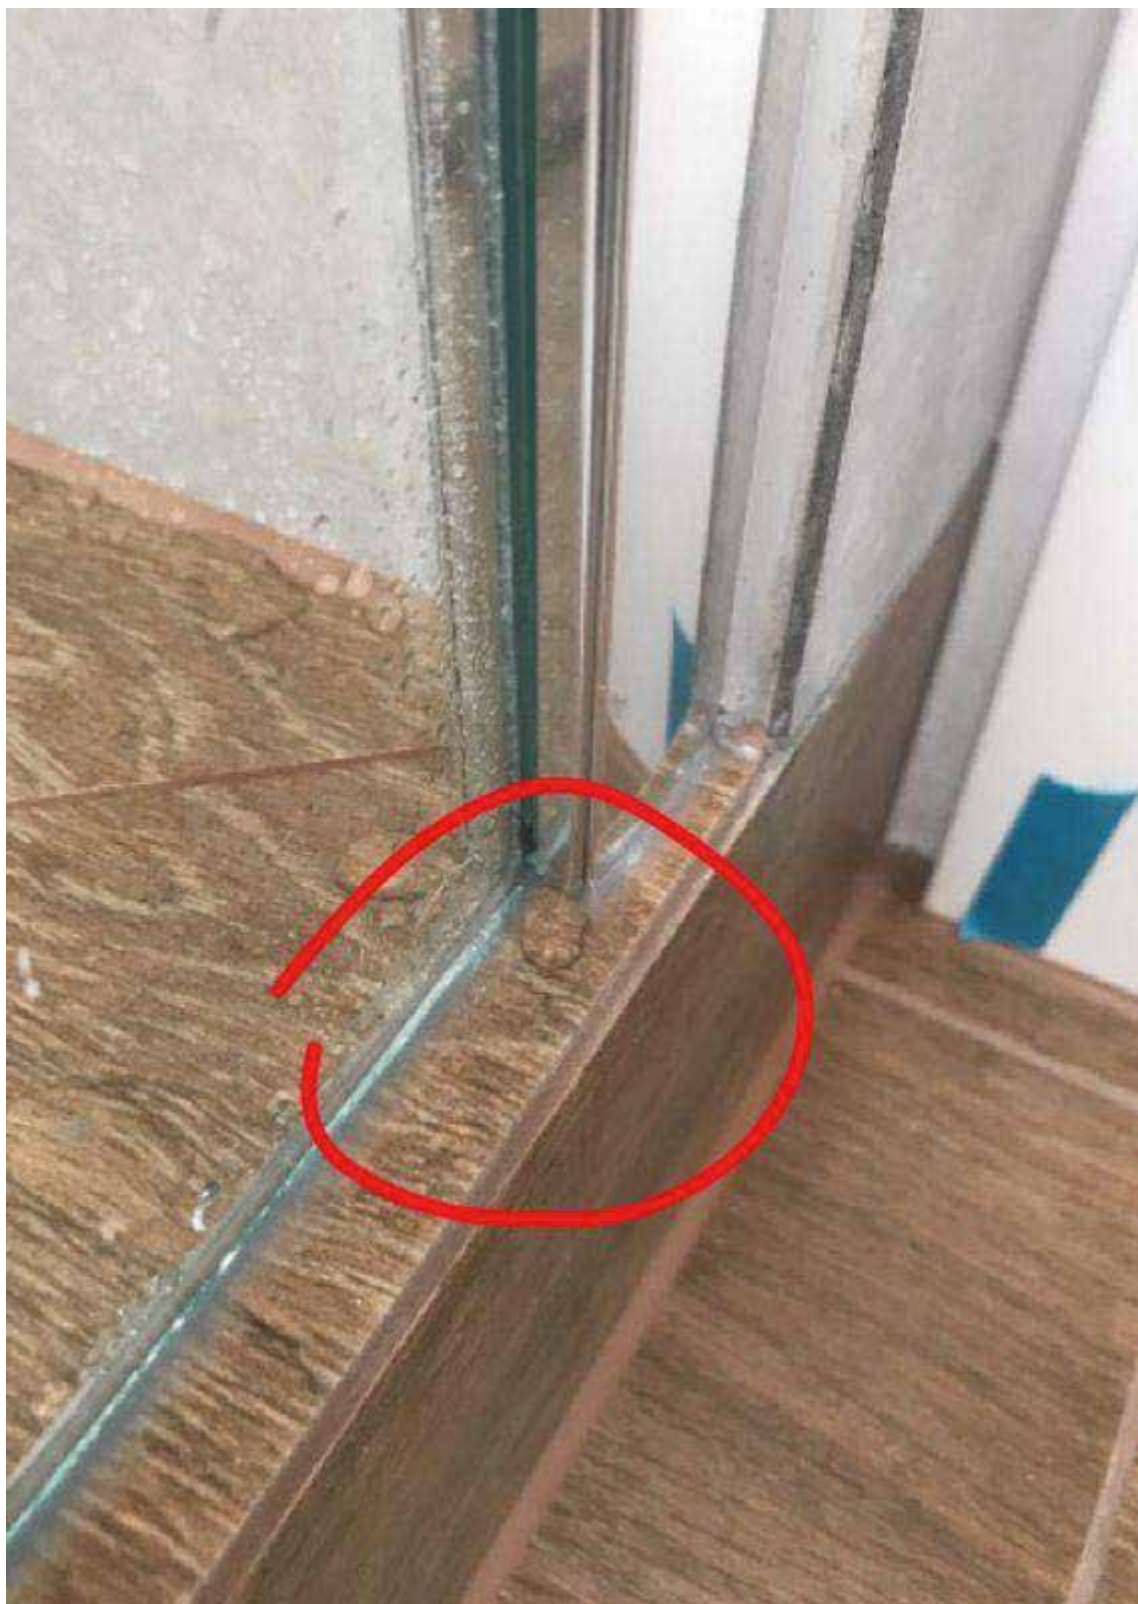
Fot. 36

# Nieszczelność przy profilu mocującym przeszklenie prysznicza

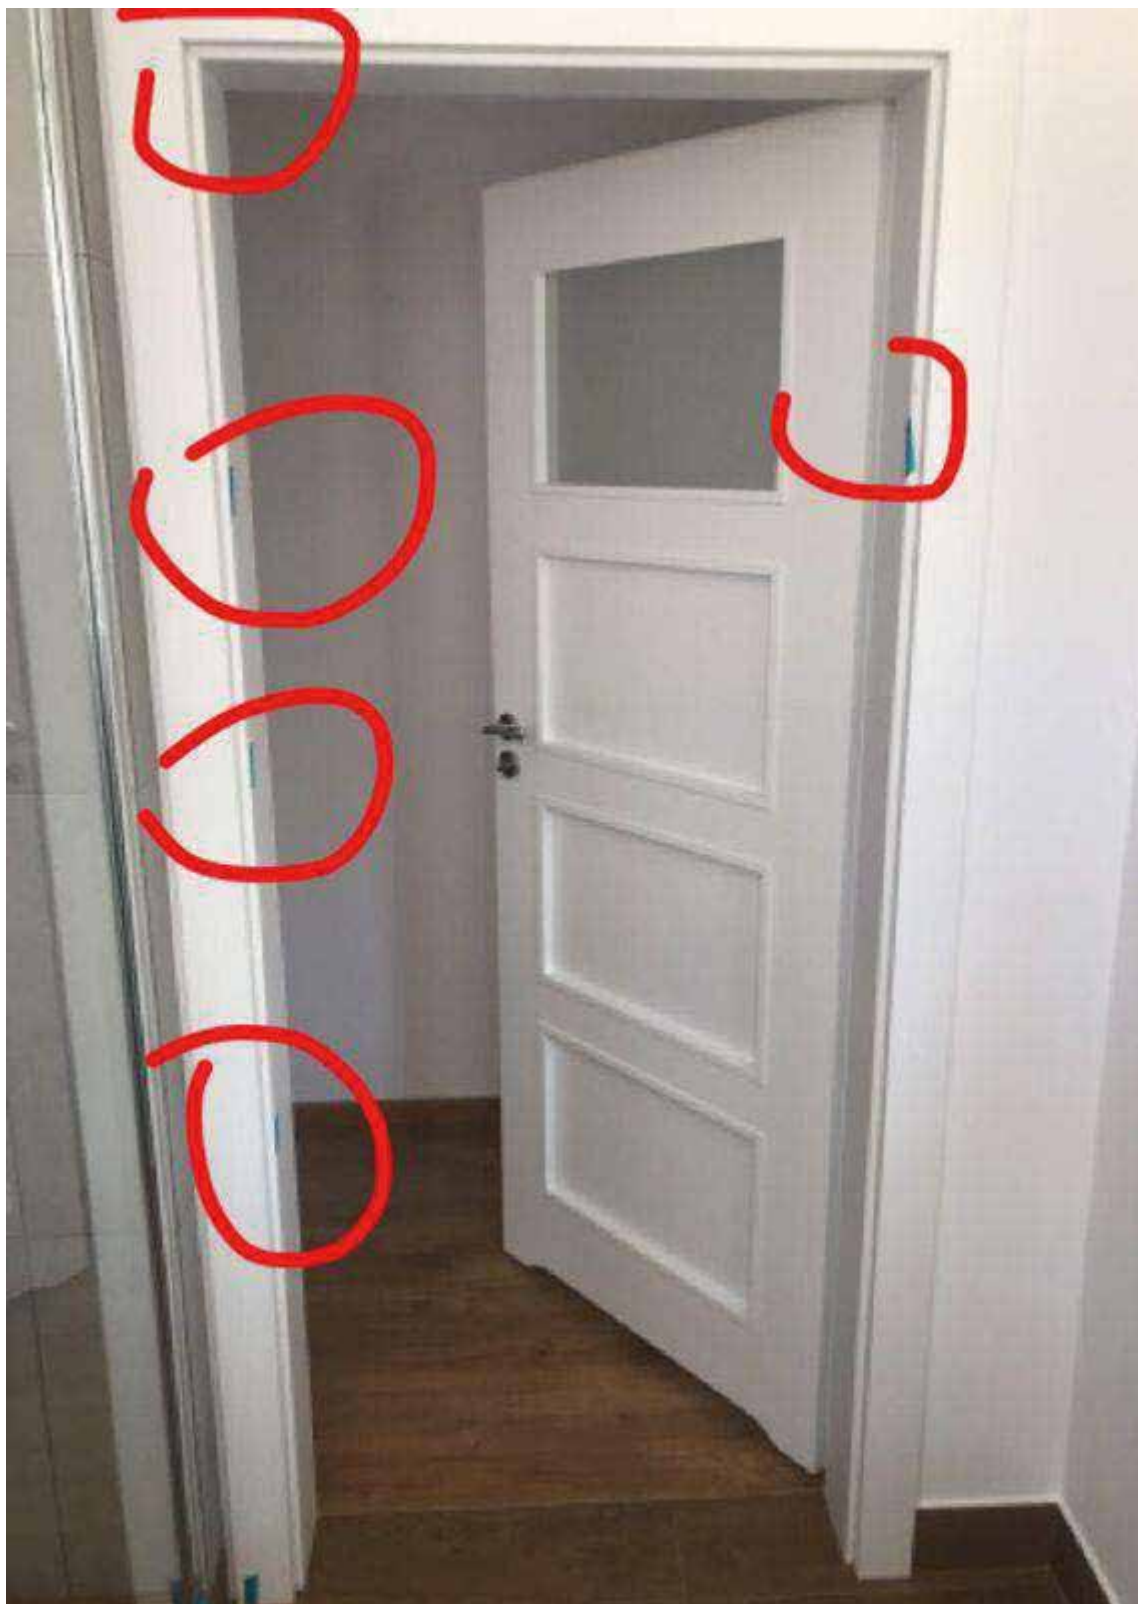
Fot. 37

Kosmetyka ościeżnicy drzwi łazienka (uszkodzenia mechaniczne)

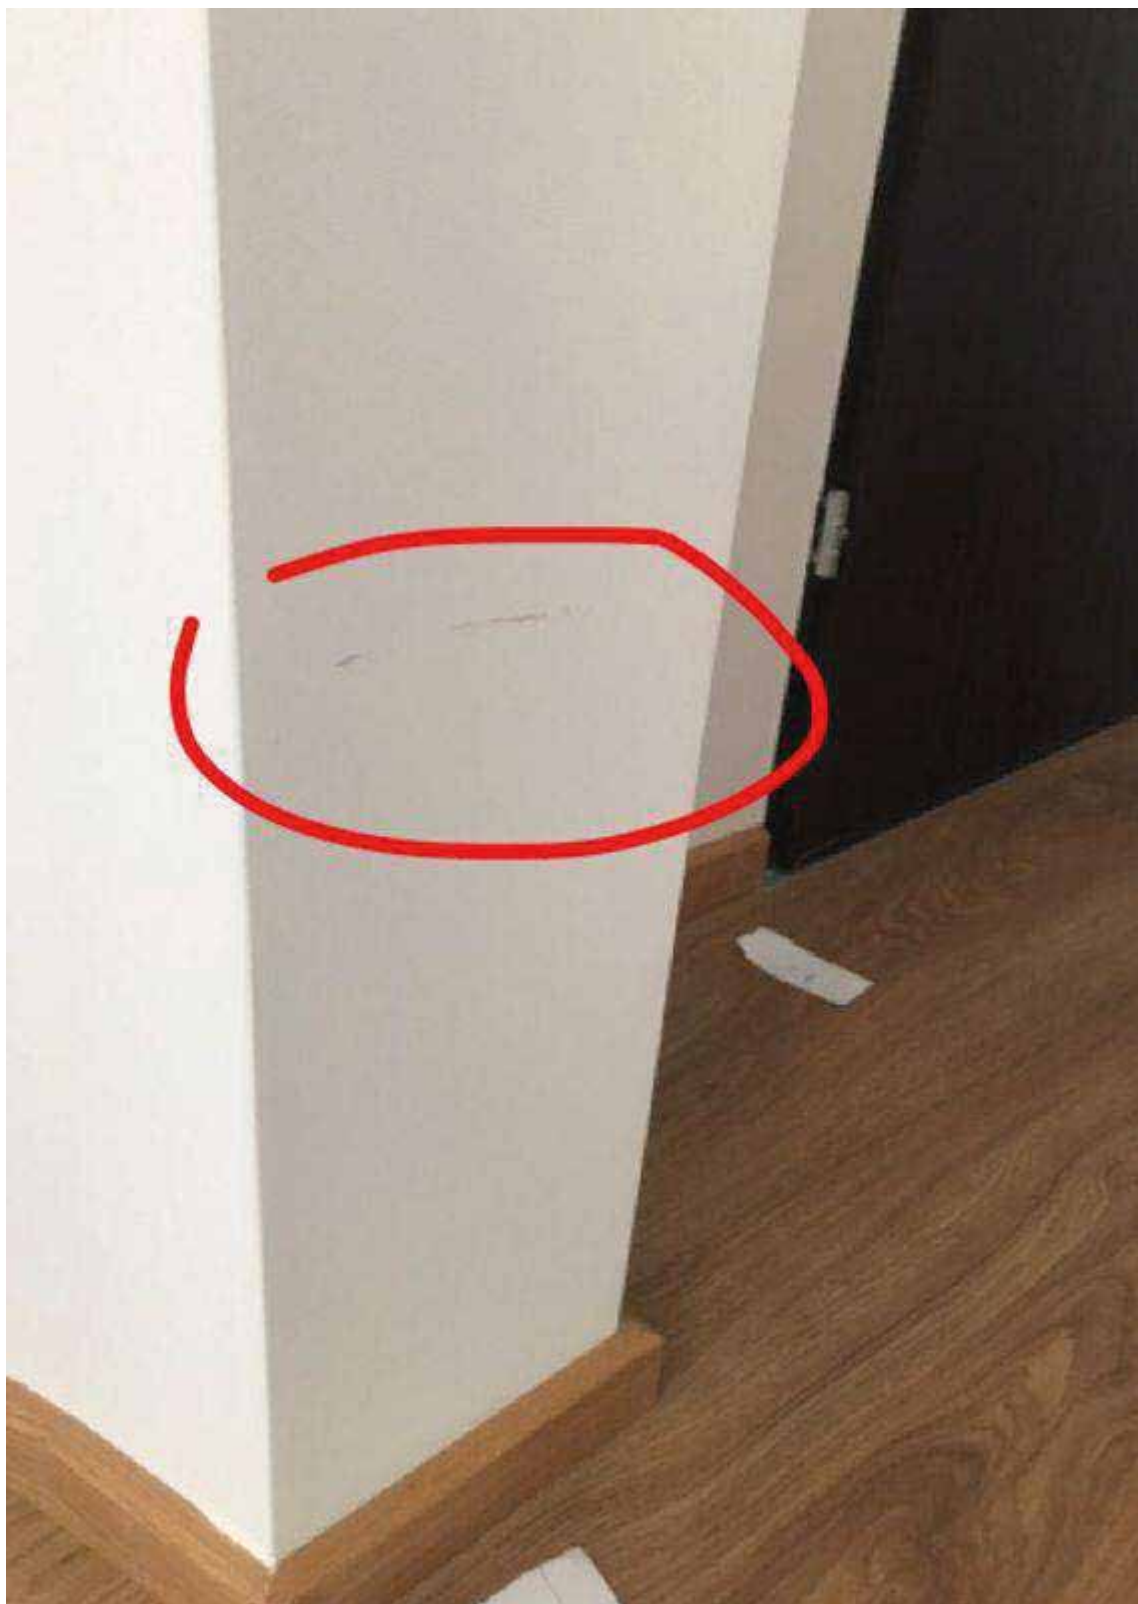
Fot. 38

## Zabrudzenia ścian

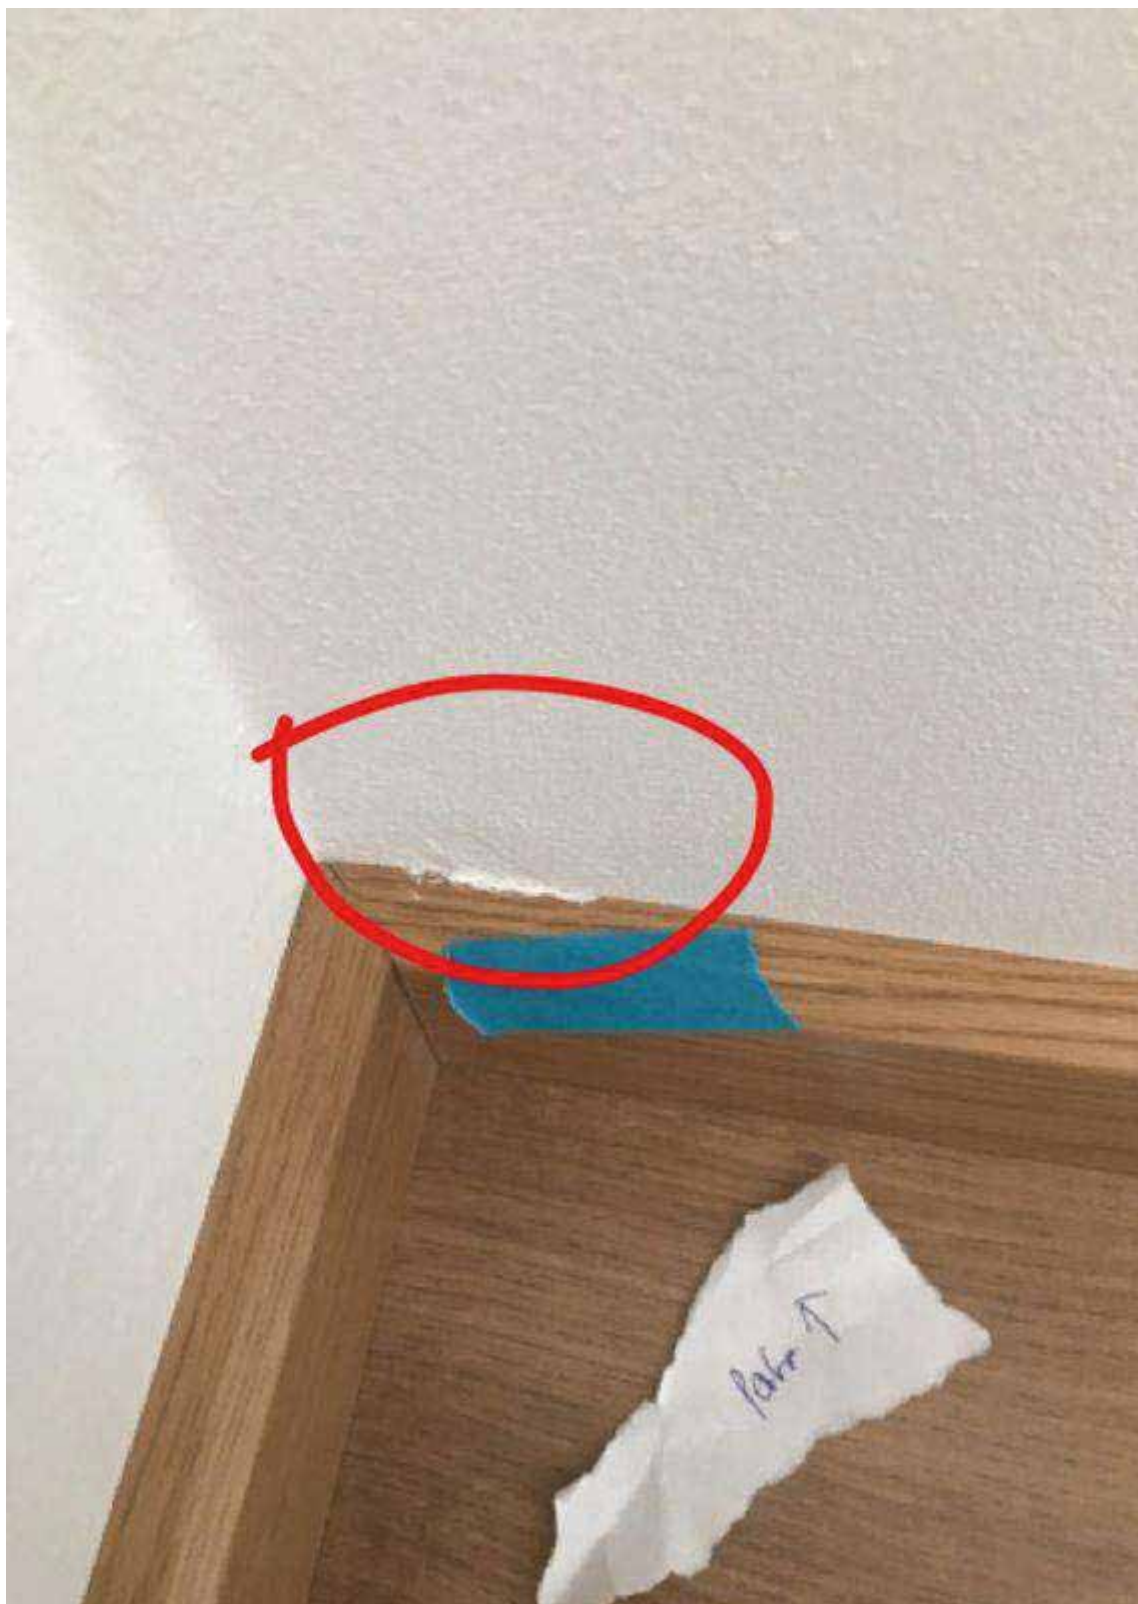
Fot. 39

# Zabrudzenie listwy farbą
