| NAZWA PROJEKTU | 20200730 10:00 |
| ADRES | ul. Przykładowa |
| UTWORZYŁ | Biuro Pewny Lokal |

# PRZYKŁADOWY RAPORT SPRAWDZENIE EKIPY WYKOŃCZENIOWEJ

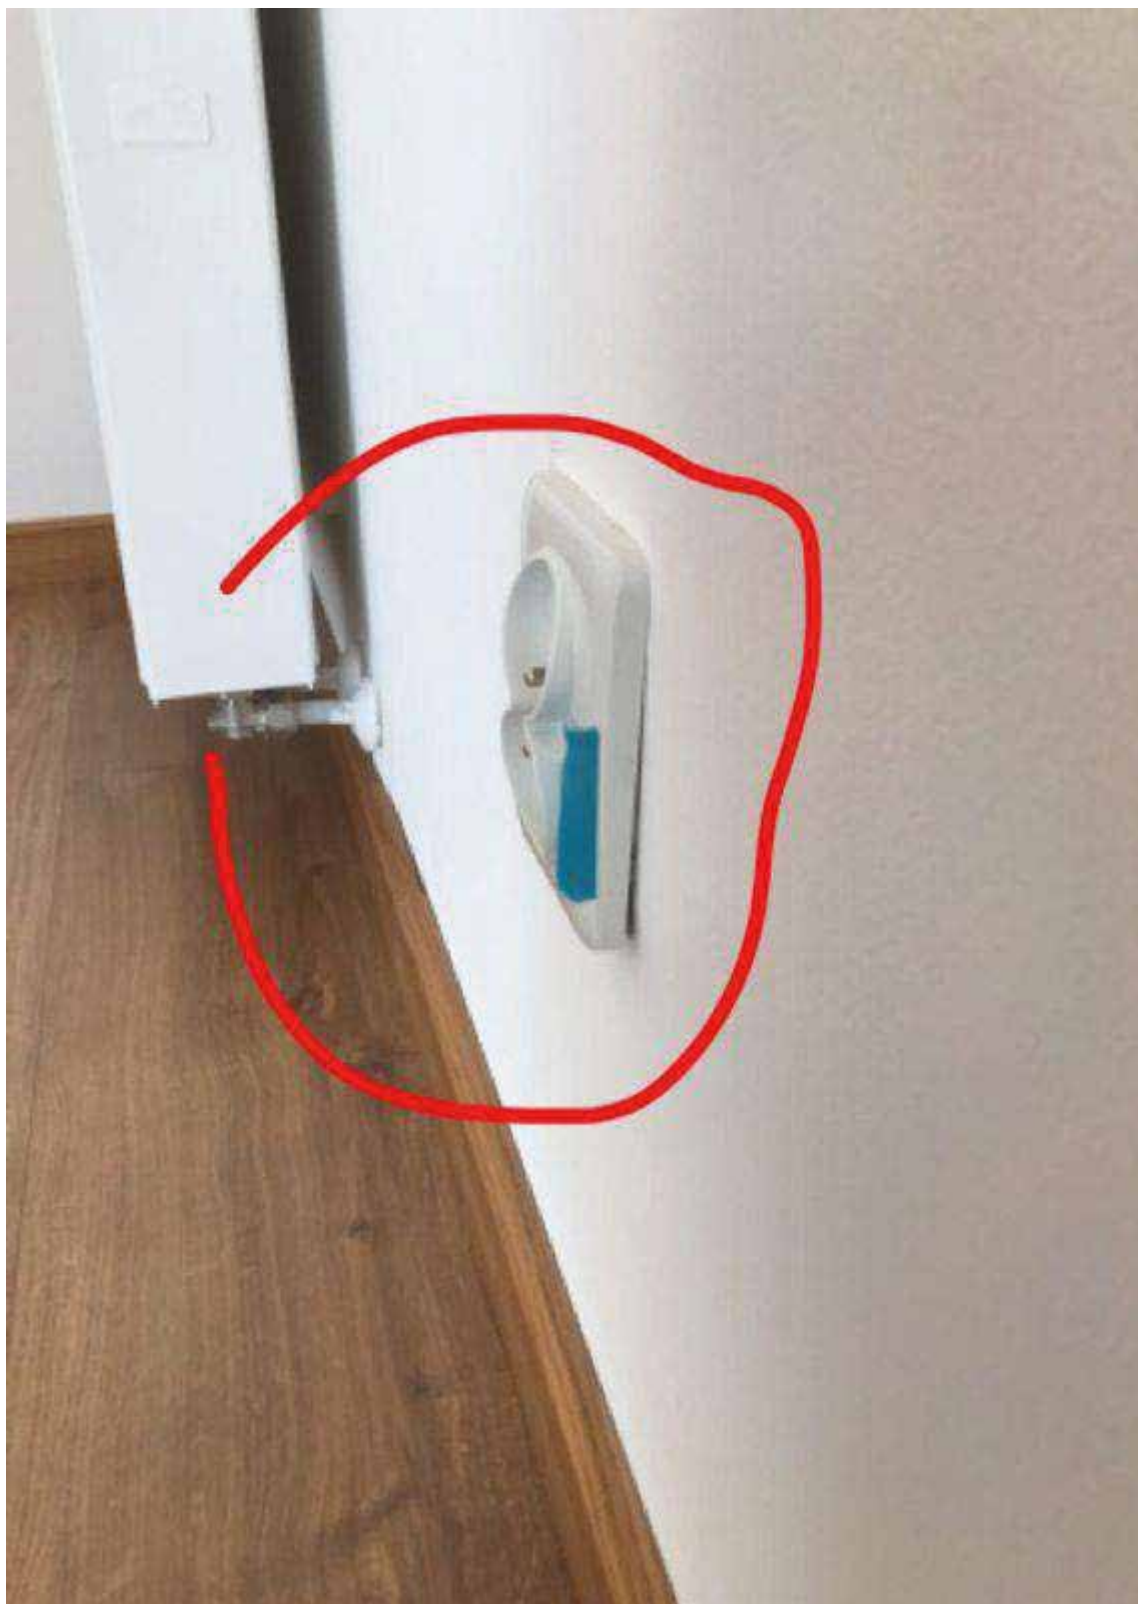
Fot. 40

## Montaż gniazda elektrycznego
