| NAZWA PROJEKTU | 20210222 12:00 Waniliowe Zacisze |
| ADRES | ul. Waniliowa, Wrocław |

# RAPORT TECHNICZNY - 20210222 12:00 Waniliowe Zacisze

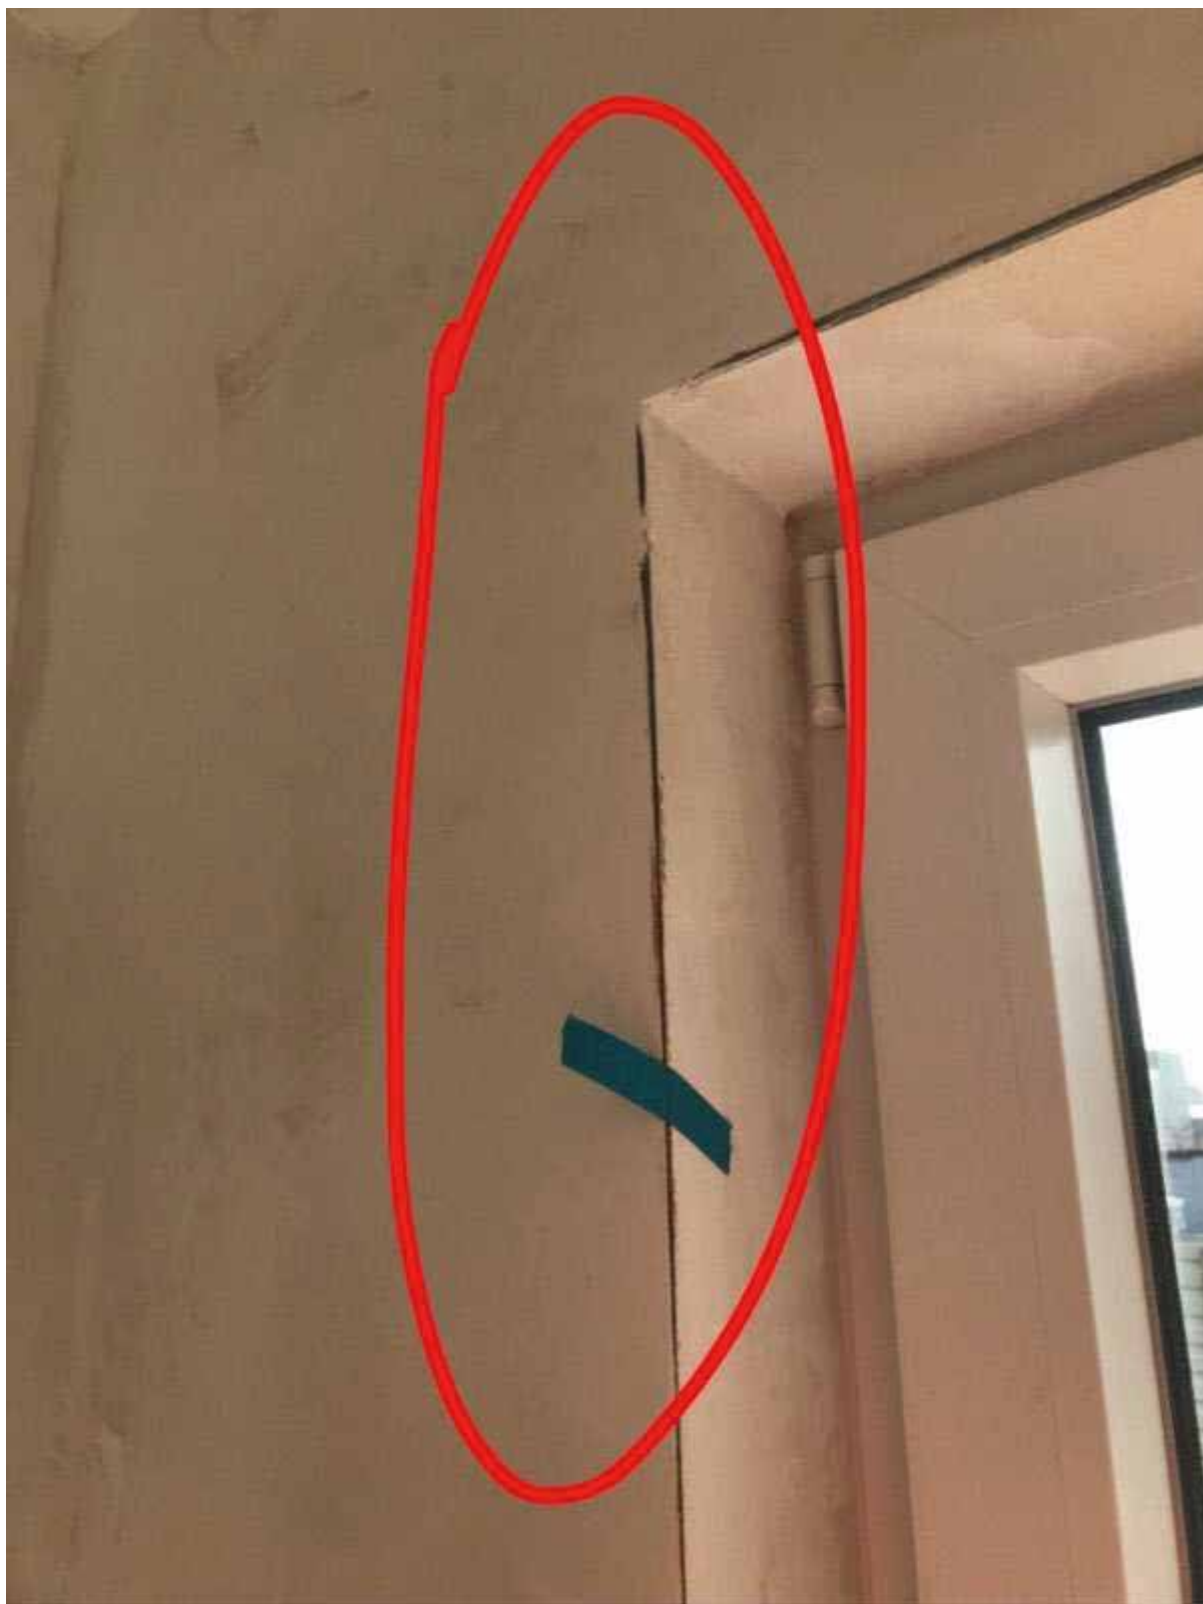
Fot. 1

**#1 Korozja narożników tynkarskich**

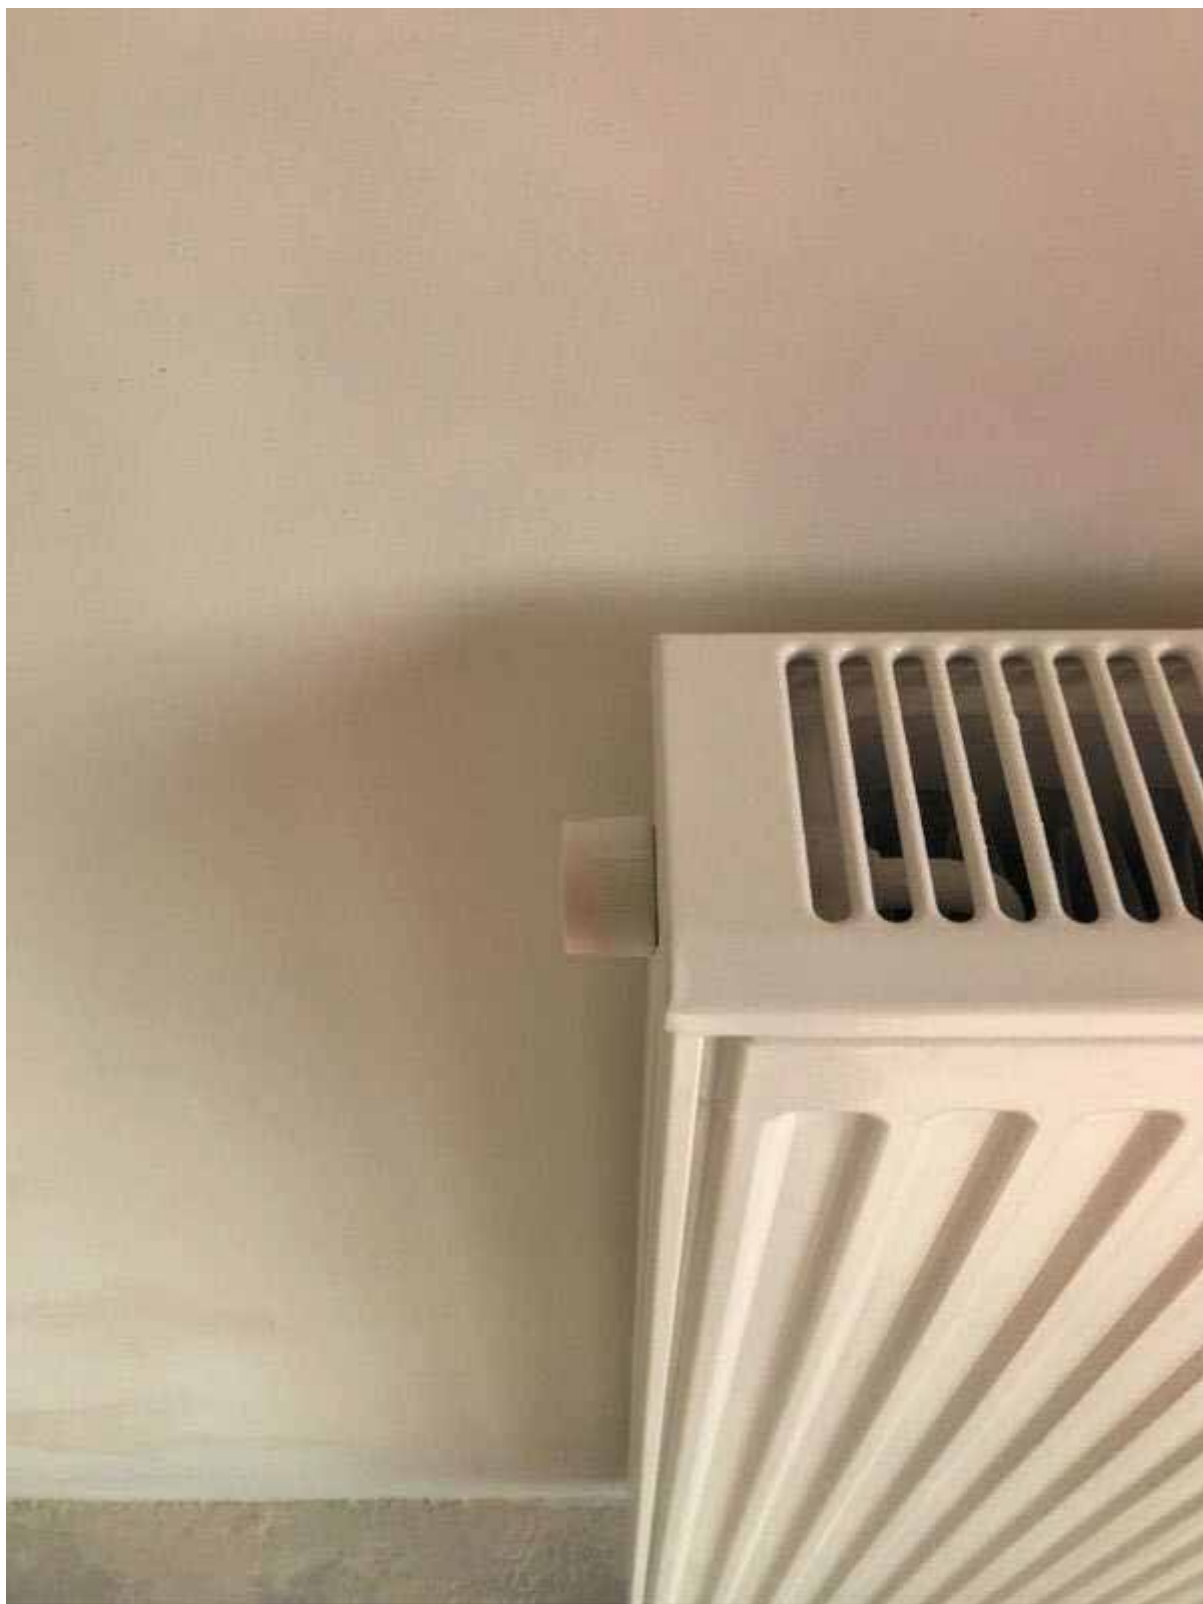
Fot. 3

## #2 Brak głowic termostatycznych

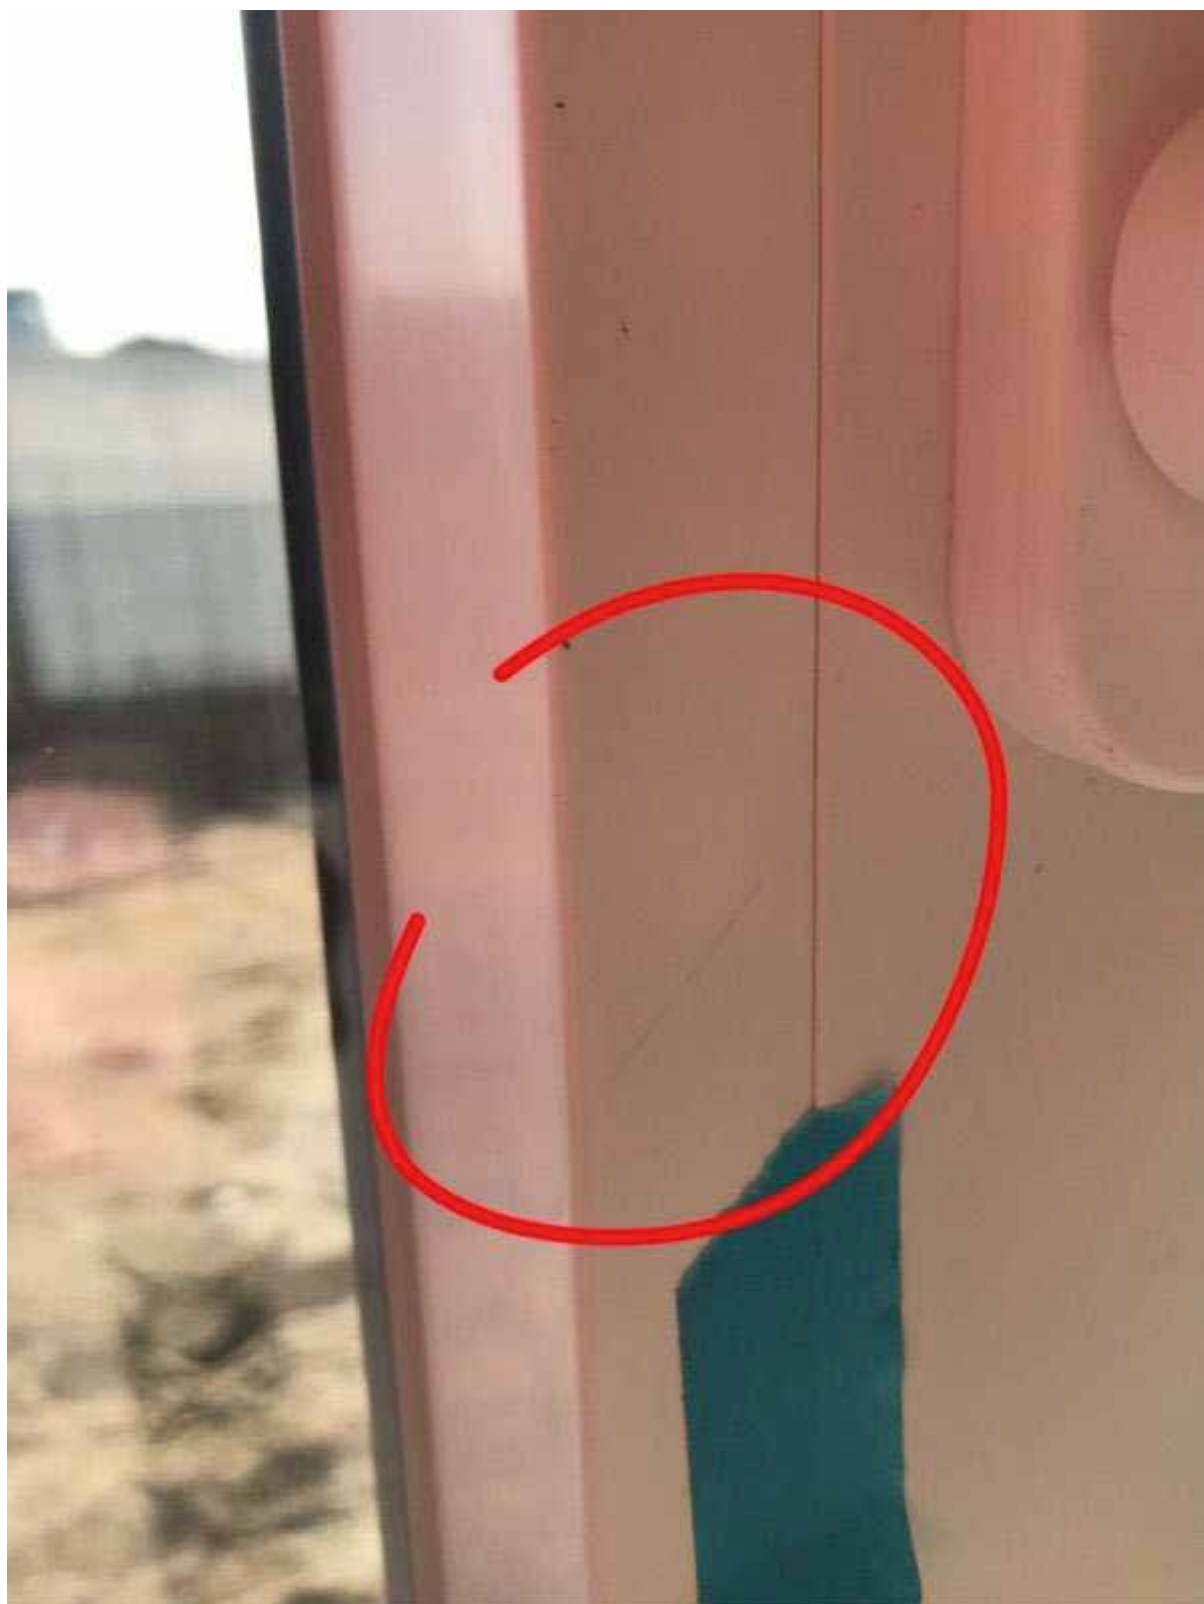
Fot. 4

### #3 Uszkodzenie mechaniczne listwy przyszybowej

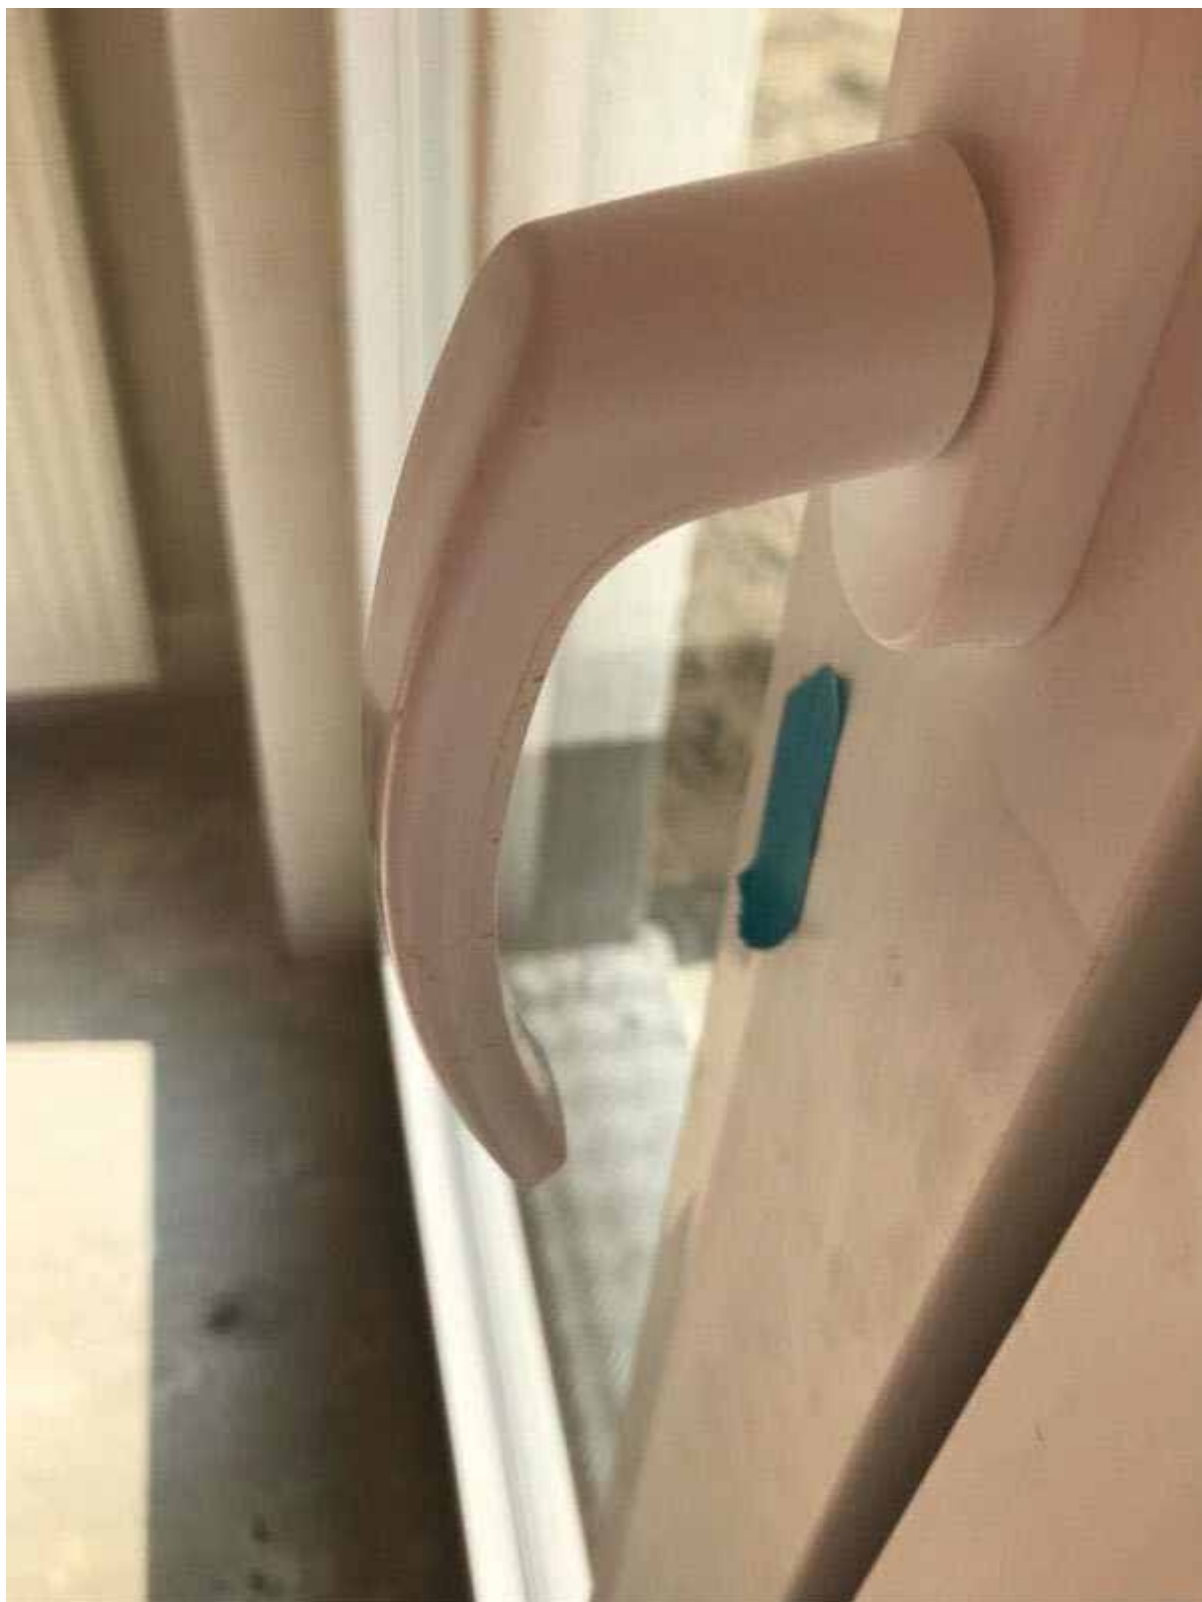
Fot. 6

#### #4 Uszkodzenie mechaniczne klamki

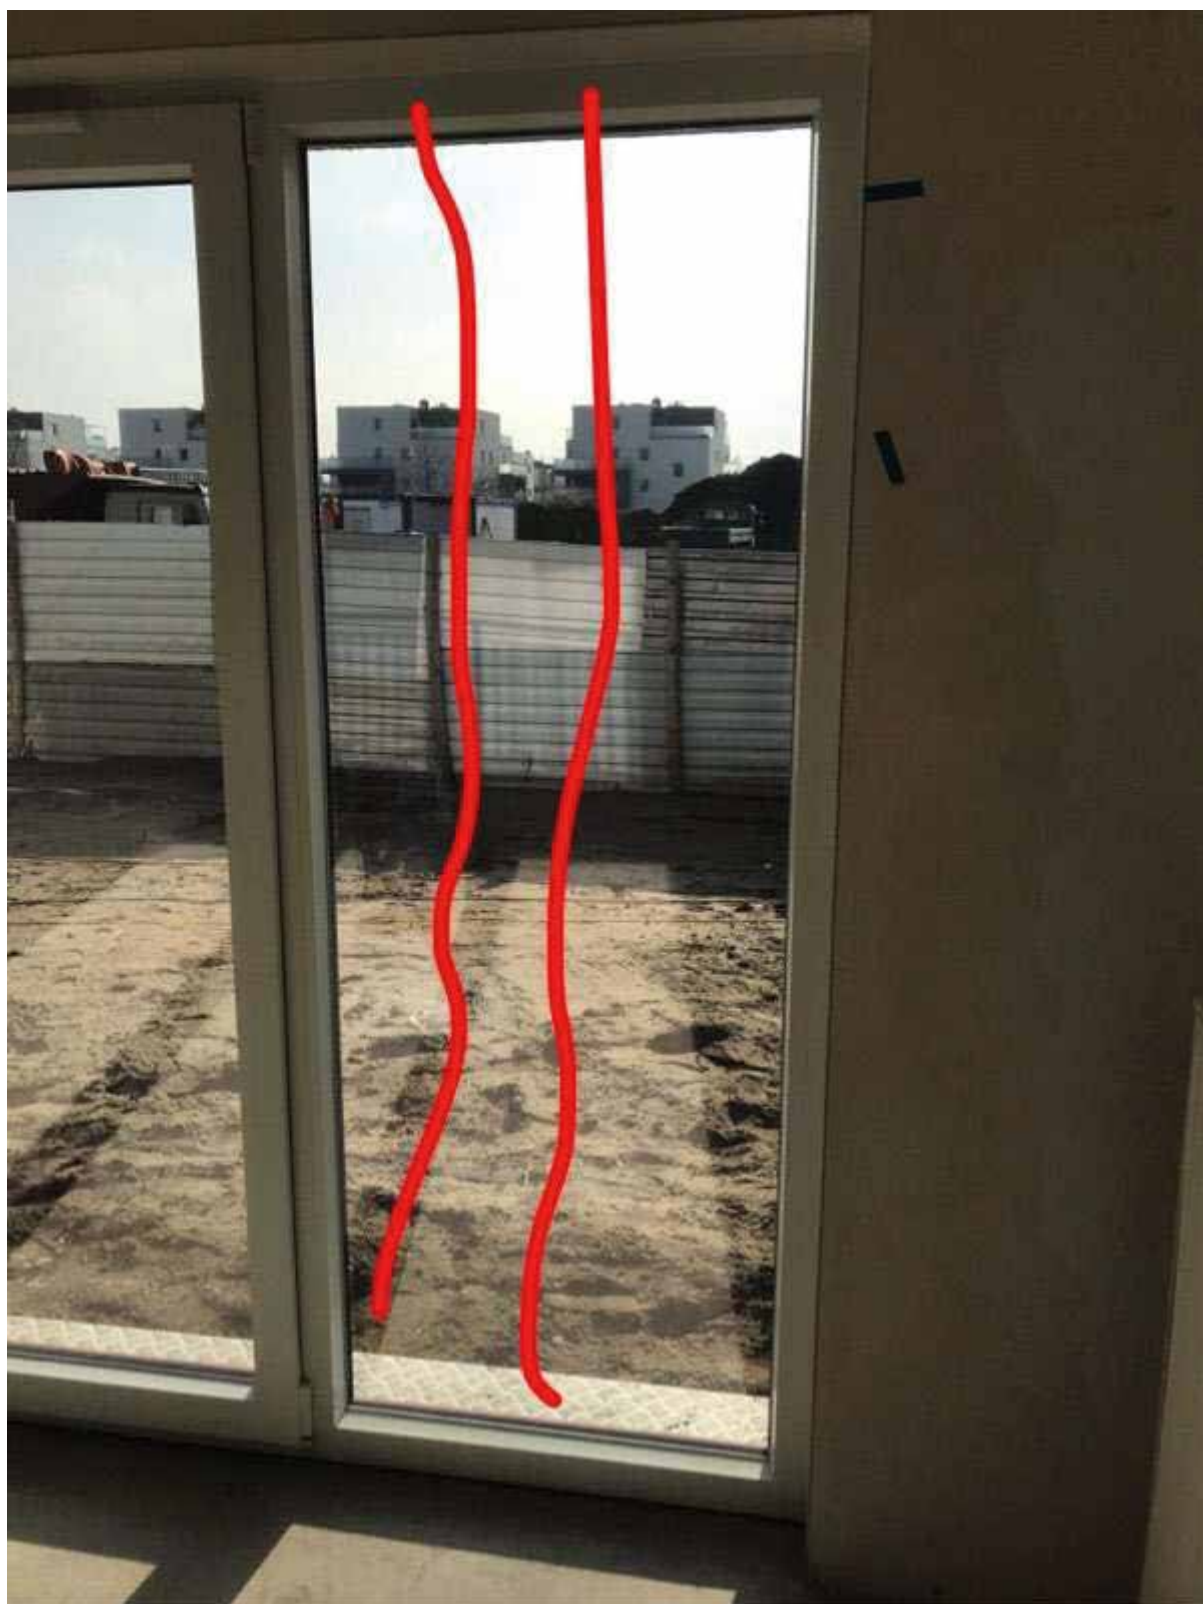
Fot. 7

**#5 Trwałe zabrudzenie oszklenia od strony zewnętrznej**

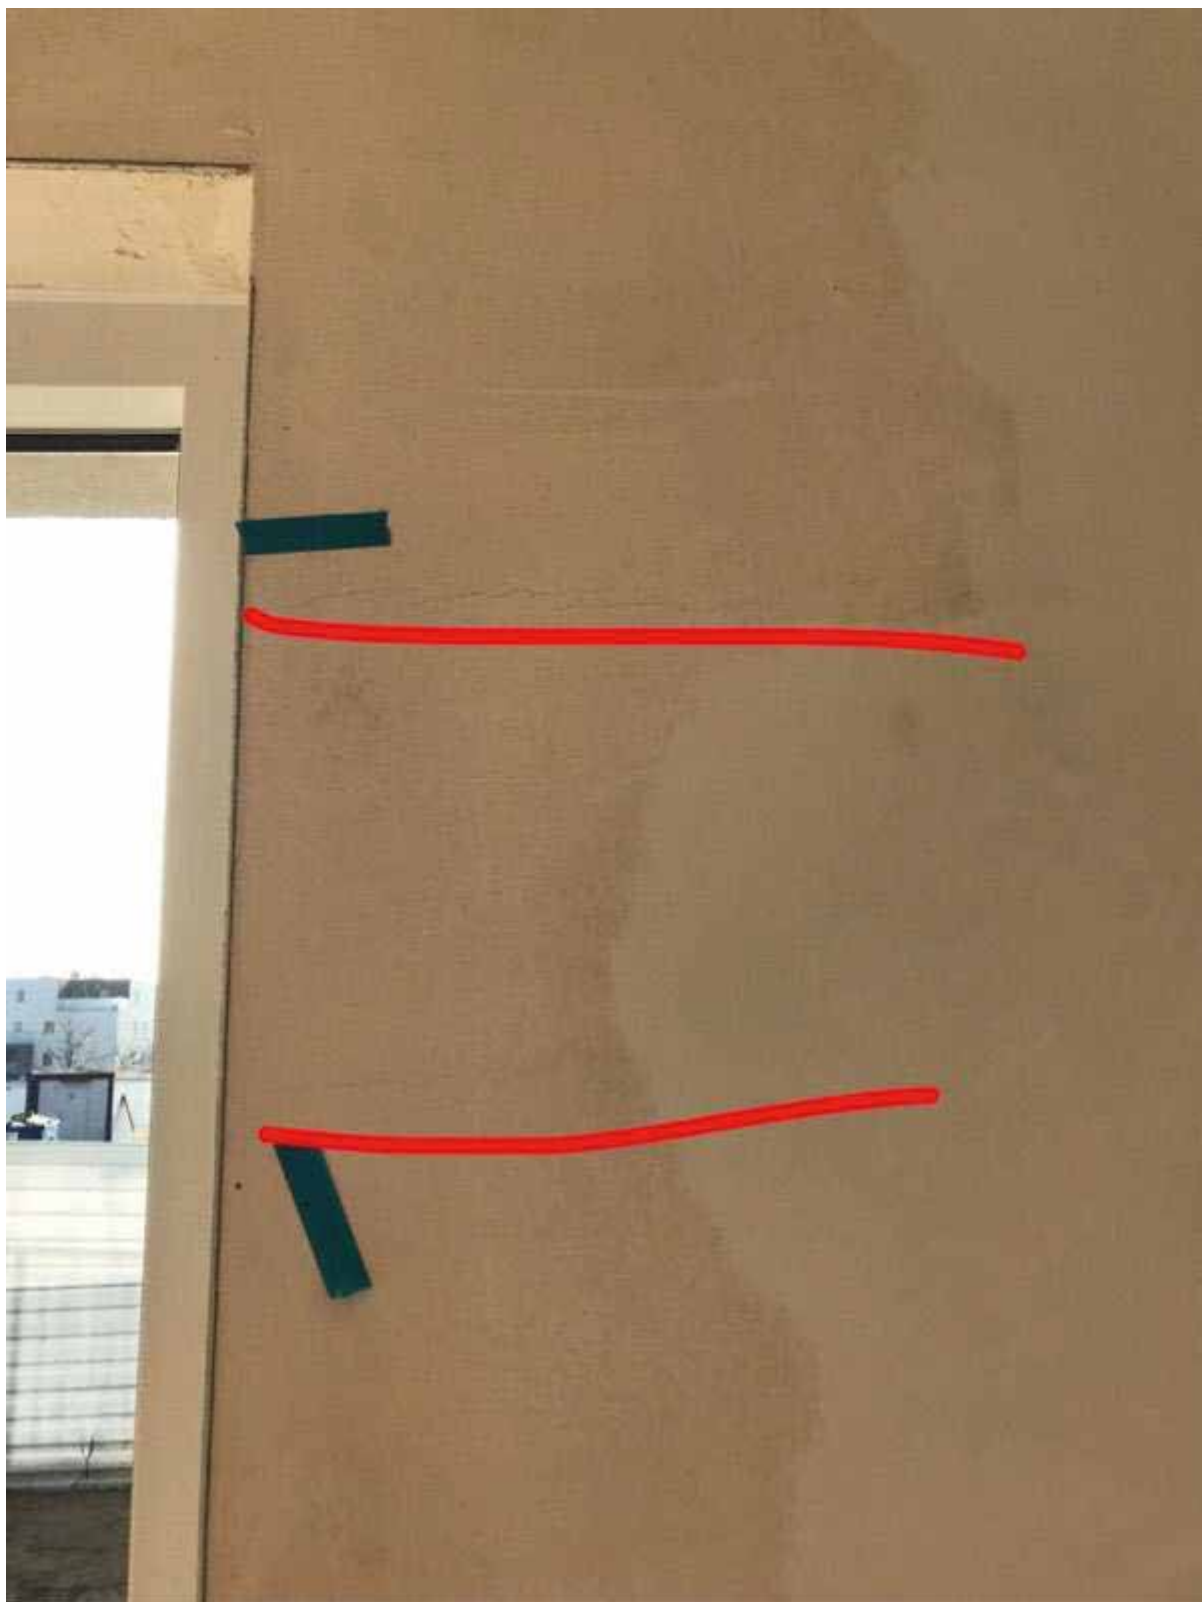
Fot. 8

**#6 Zarysowanie na tynku**

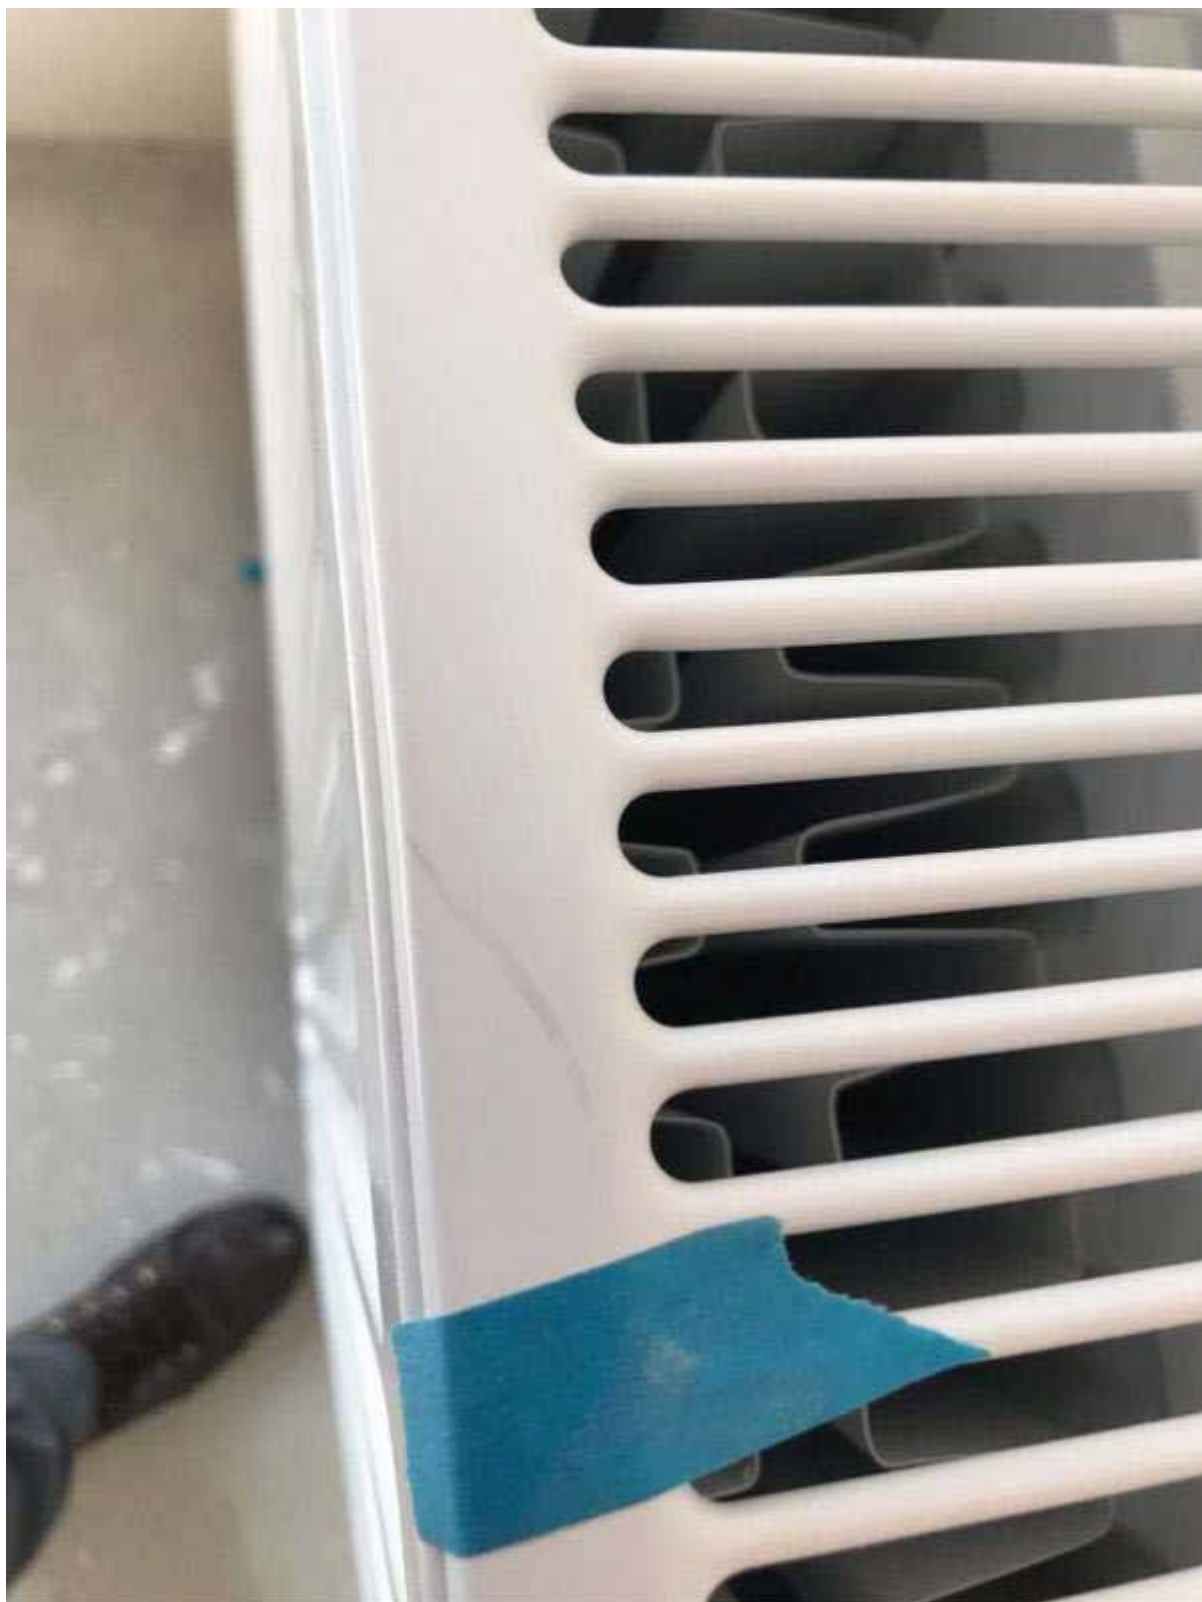
Fot. 9

#7

**Trwałe zabrudzenie/ uszkodzenie maskownicy górnej grzejnika**

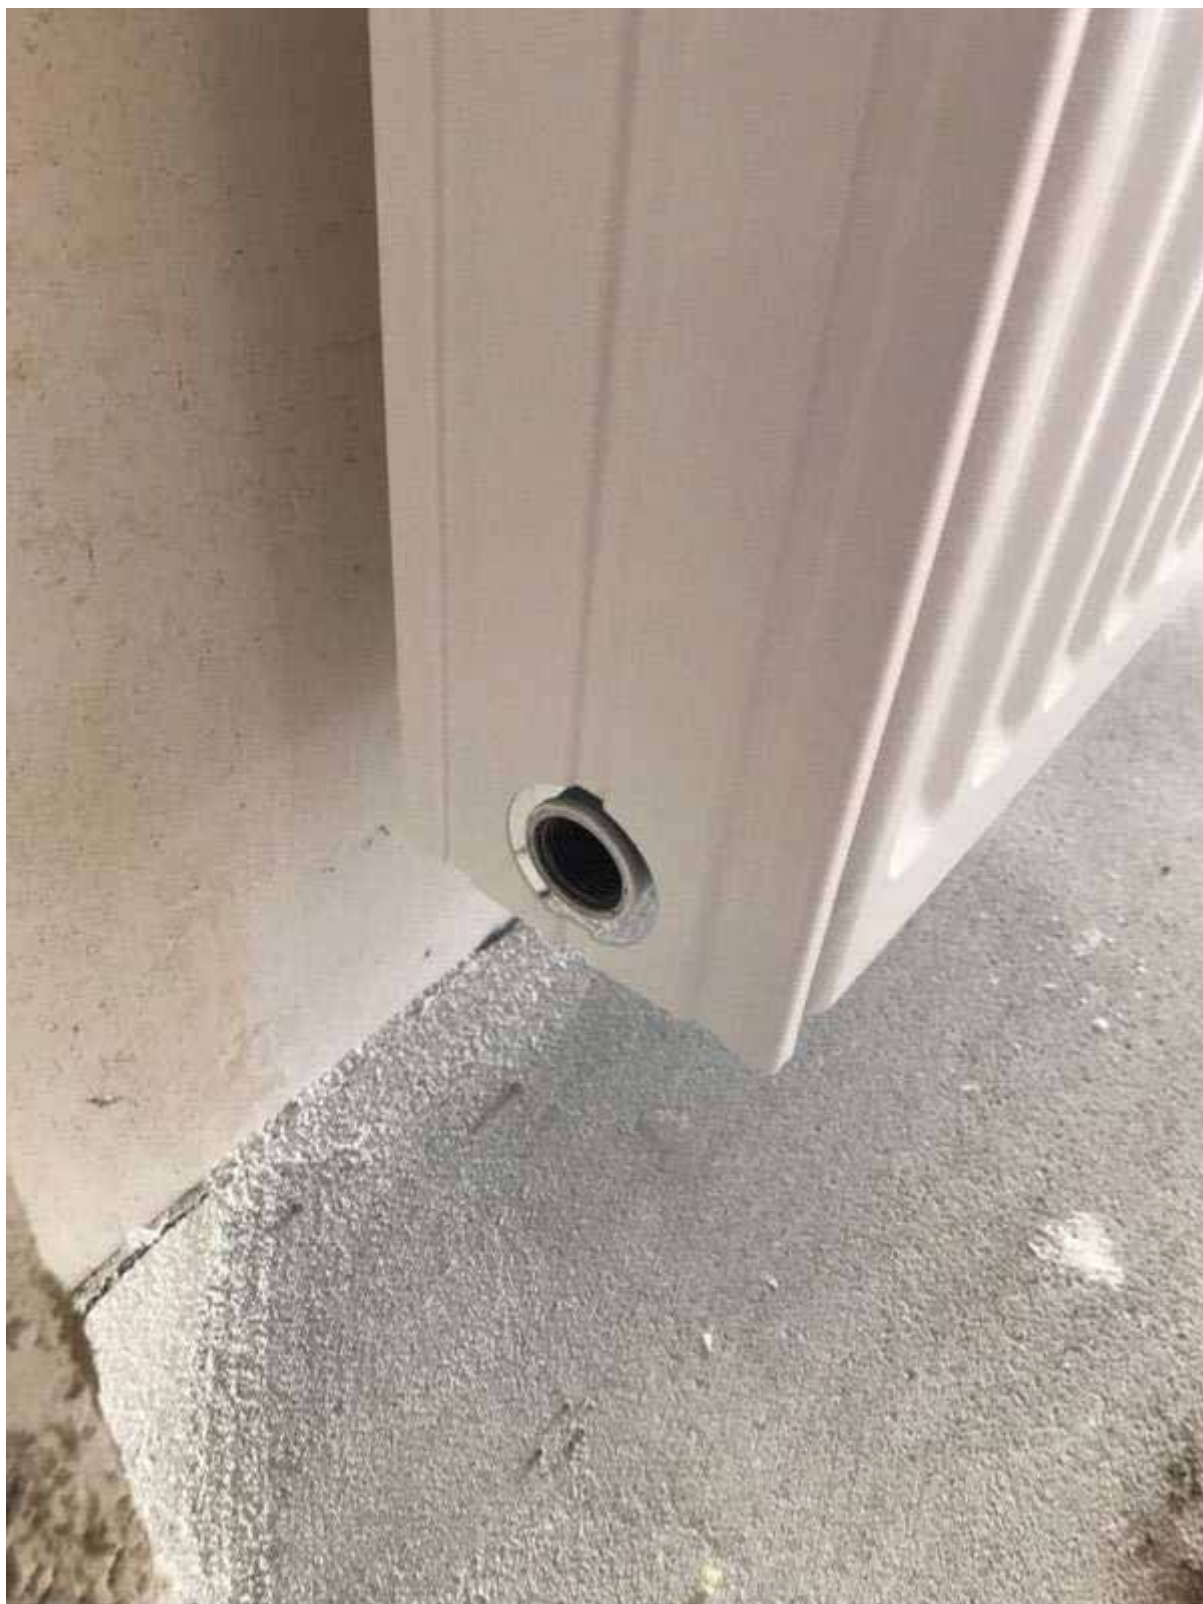
Fot. 12

**#10 Brak zaworu grzejnika**

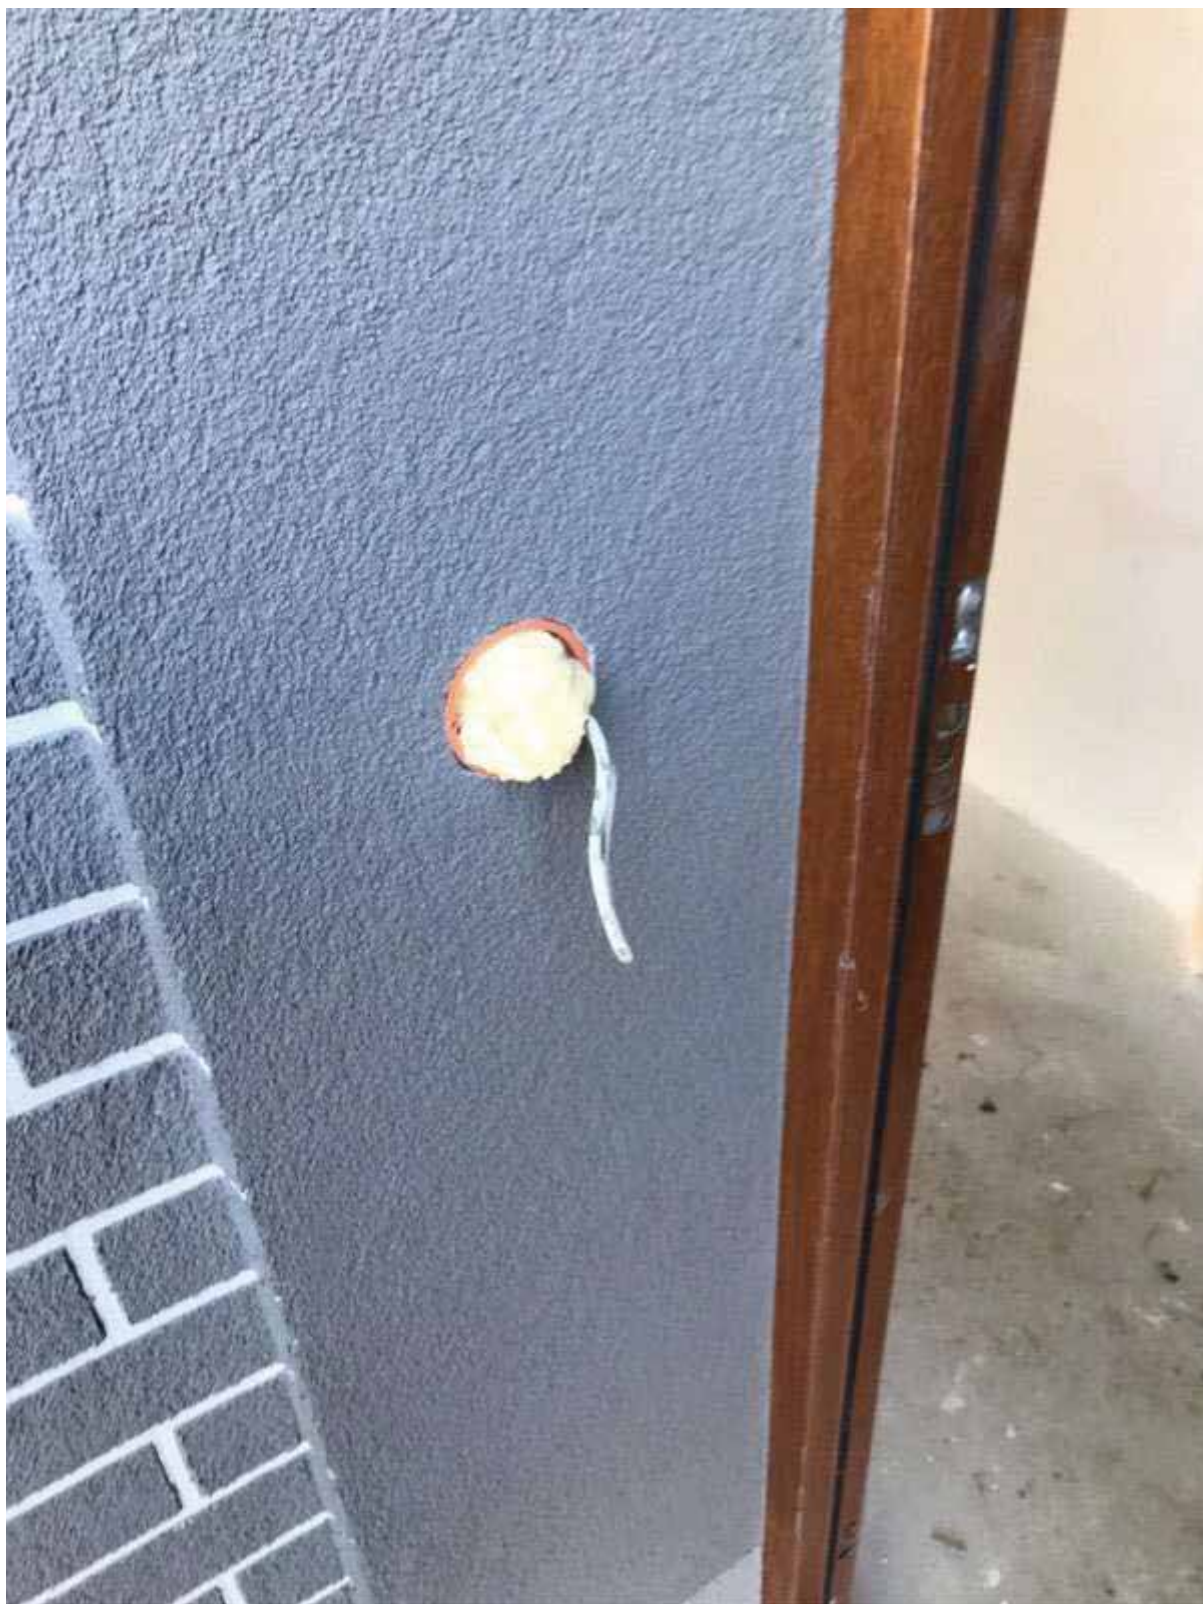
Fot. 13

#11

**Brak przycisku dzwonka**

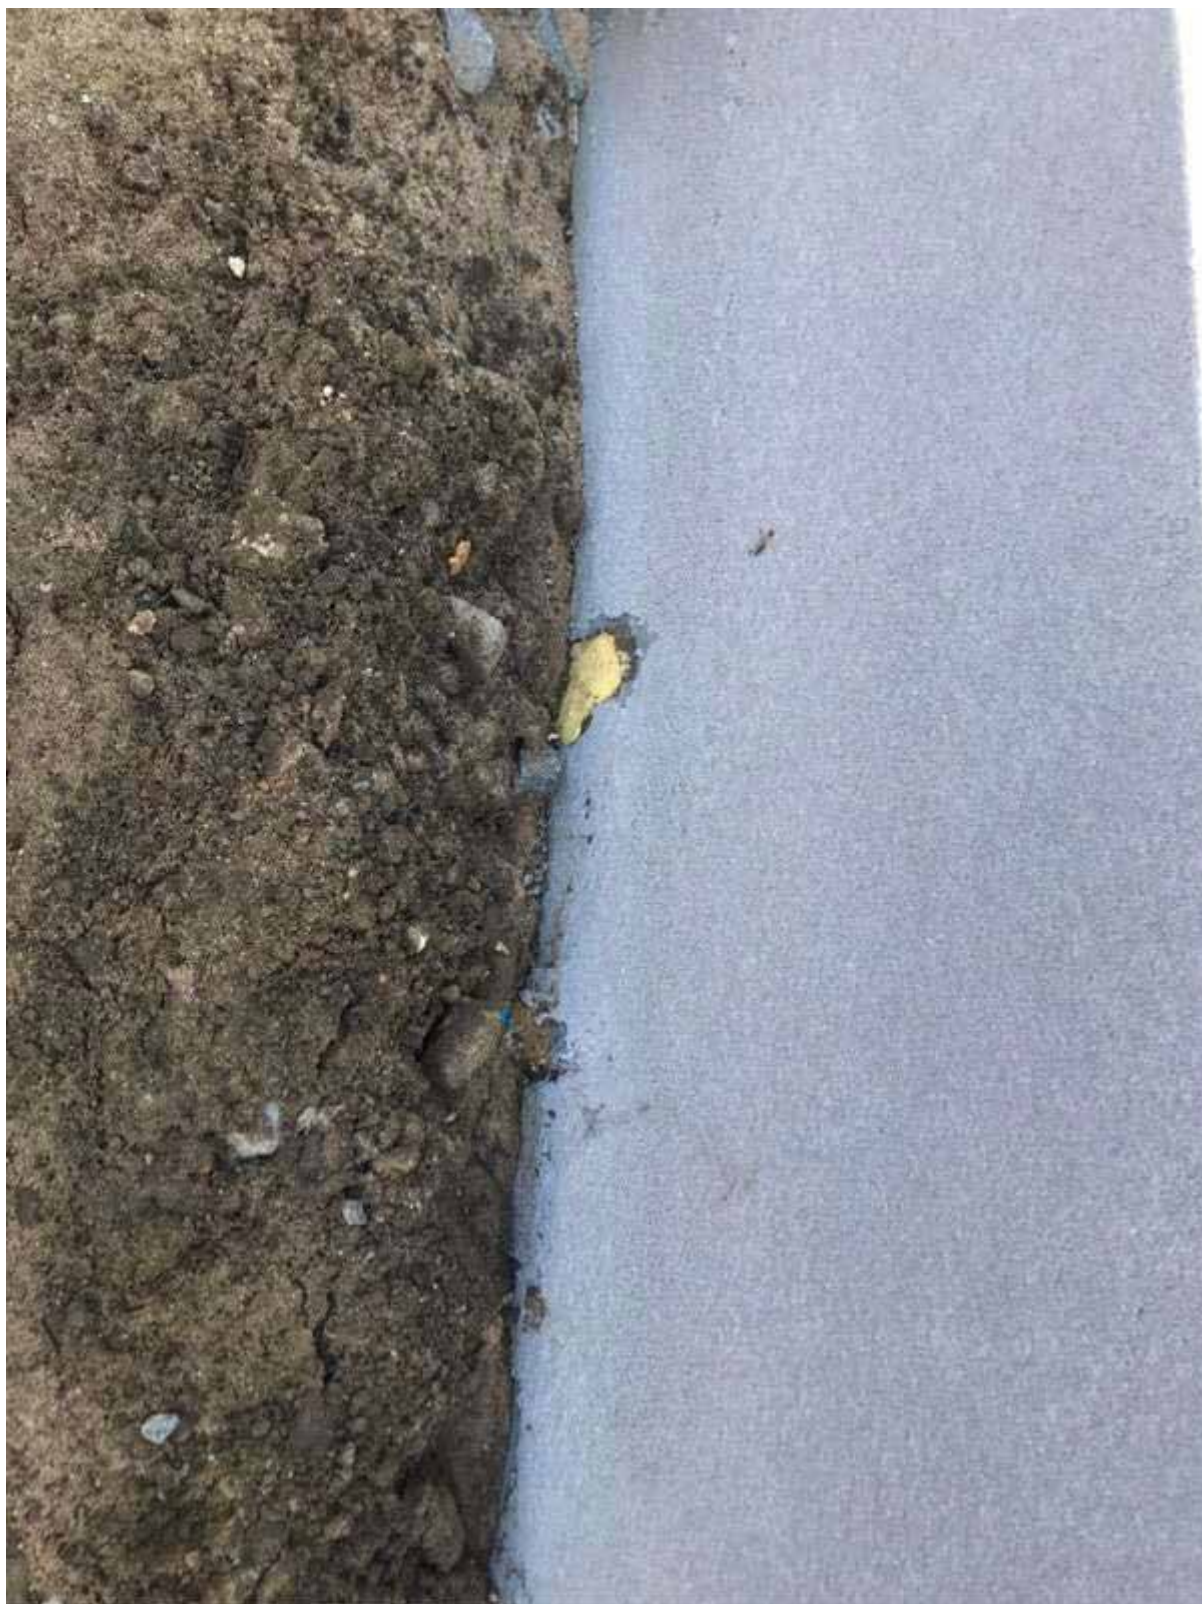
Fot. 14

**#12**
**Brak uszczelnienia przejść instalacyjnych w cokołowej części elewacji**

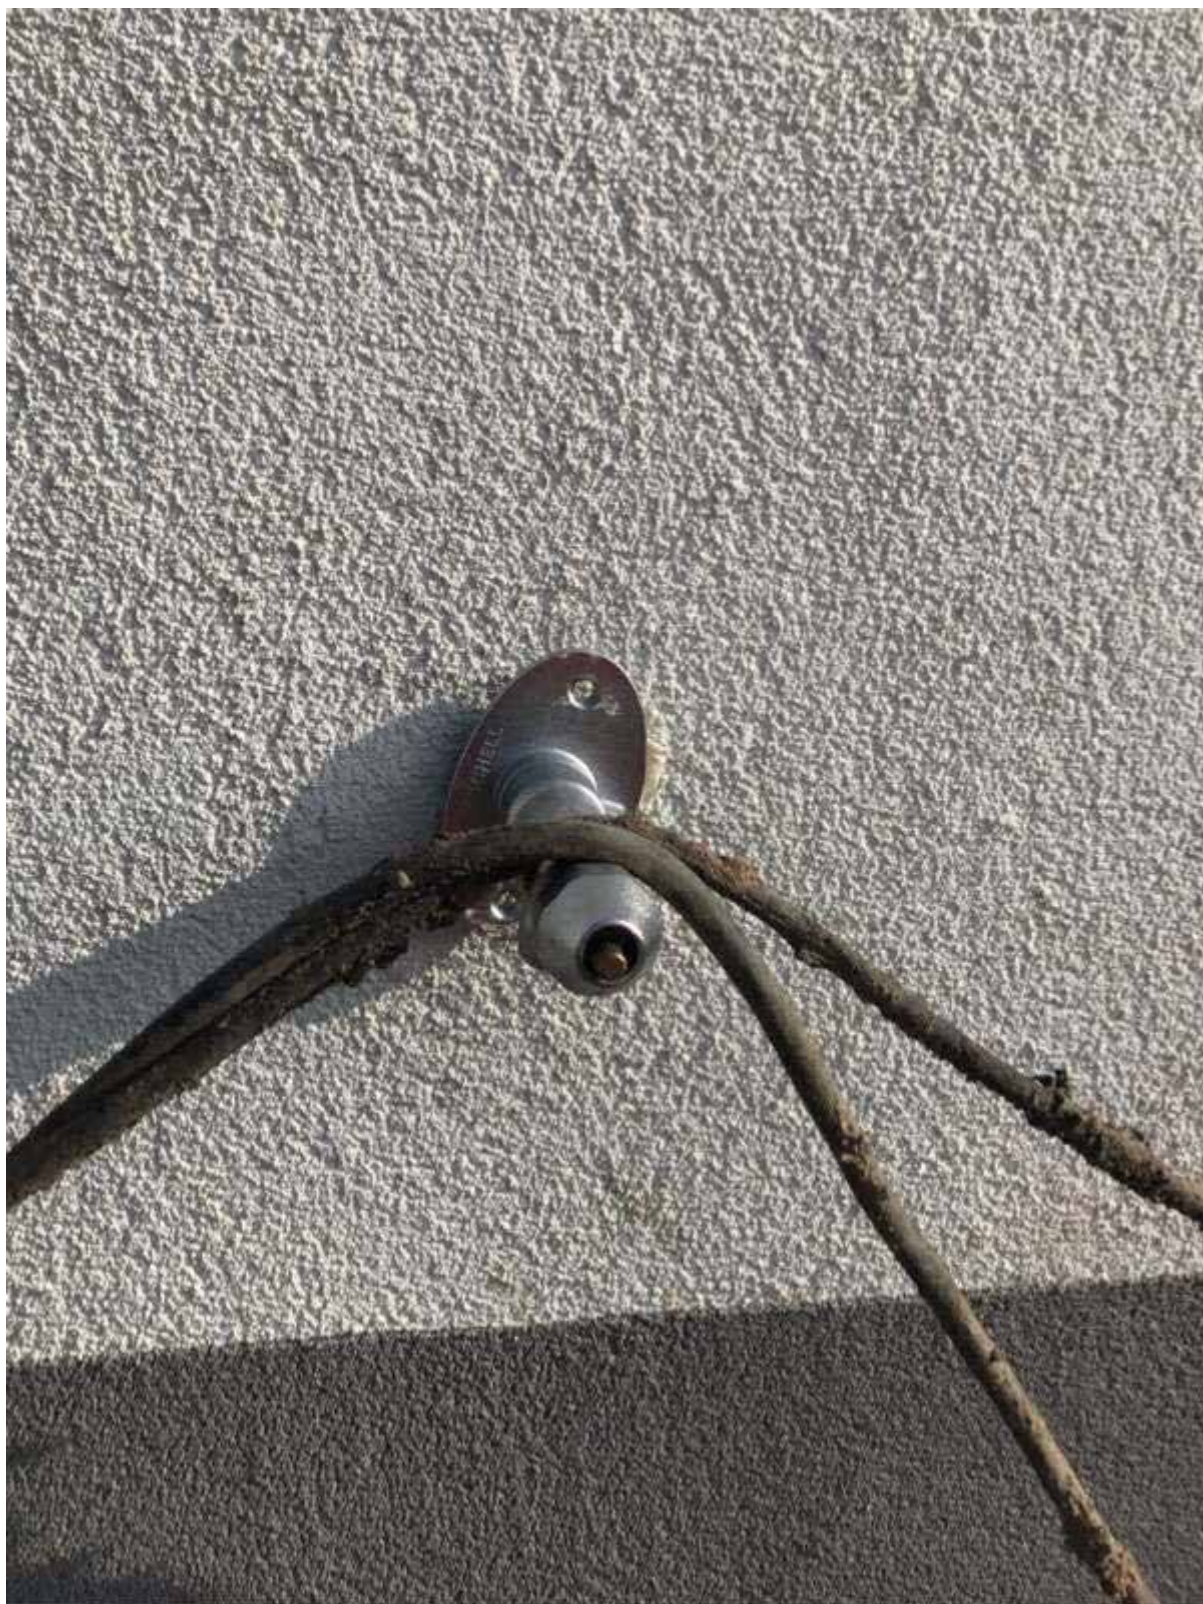
Fot. 15

**#13**
**Niekompletny zawór wody w ogrodzie oraz brak kotwienia rozety**

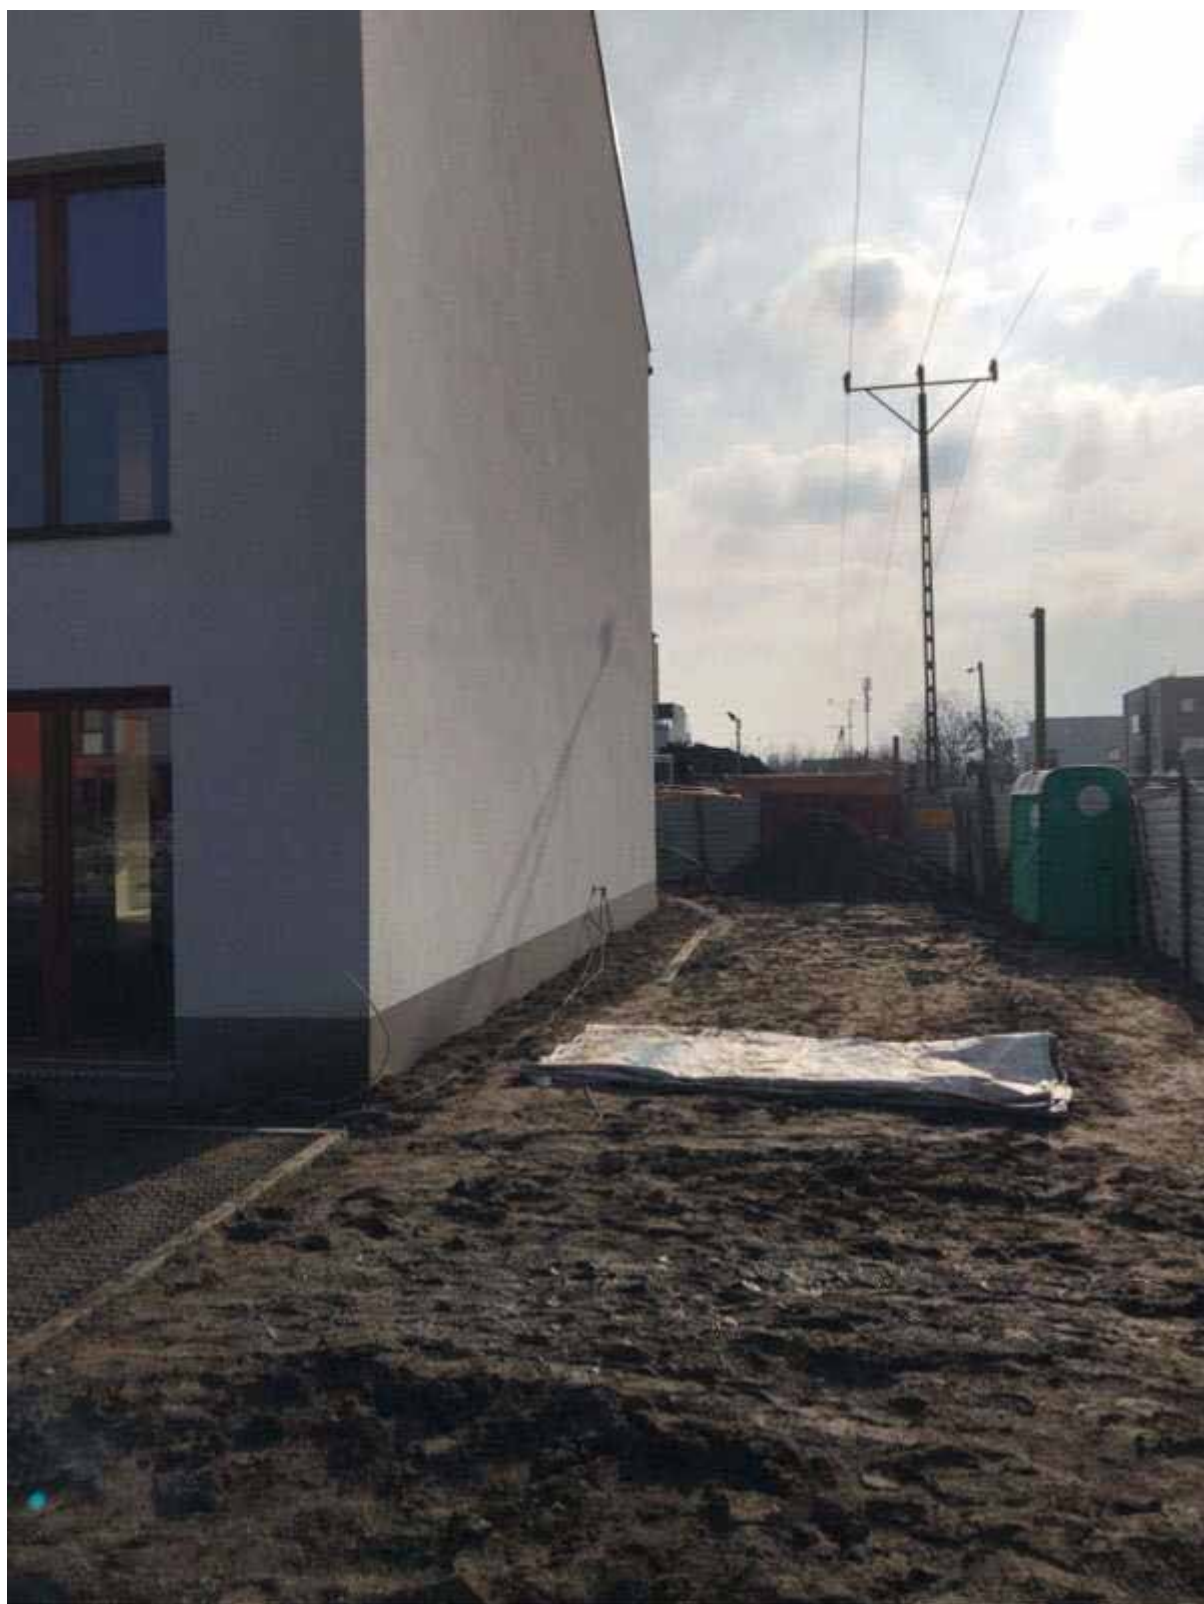
Fot. 16

# #14 Brak wykończenia części zewnętrznej inwestycji
