| NAZWA PROJEKTU | 20210222 12:00 Waniliowe Zacisze |
| ADRES | ul. Waniliowa, Wrocław |

# RAPORT TECHNICZNY - 20210222 12:00 Waniliowe Zacisze

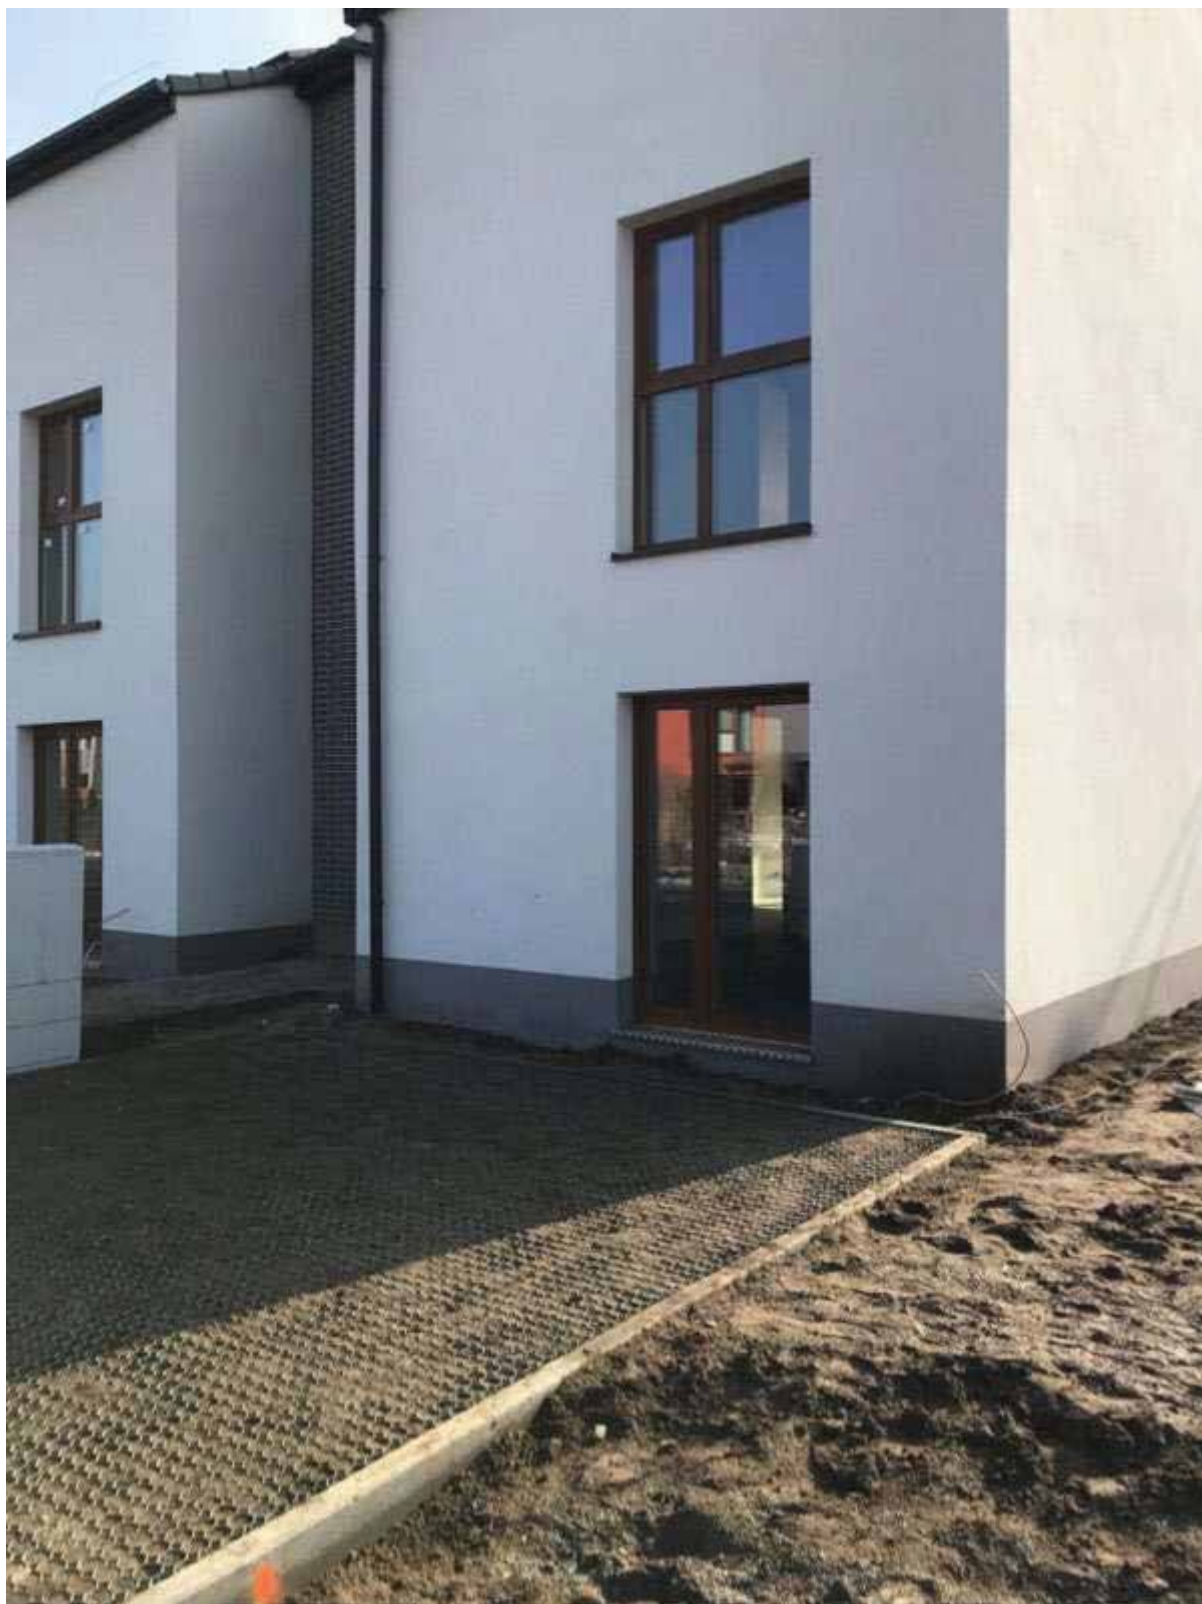
Fot. 17

# #14 Brak wykończenia części zewnętrznej inwestycji

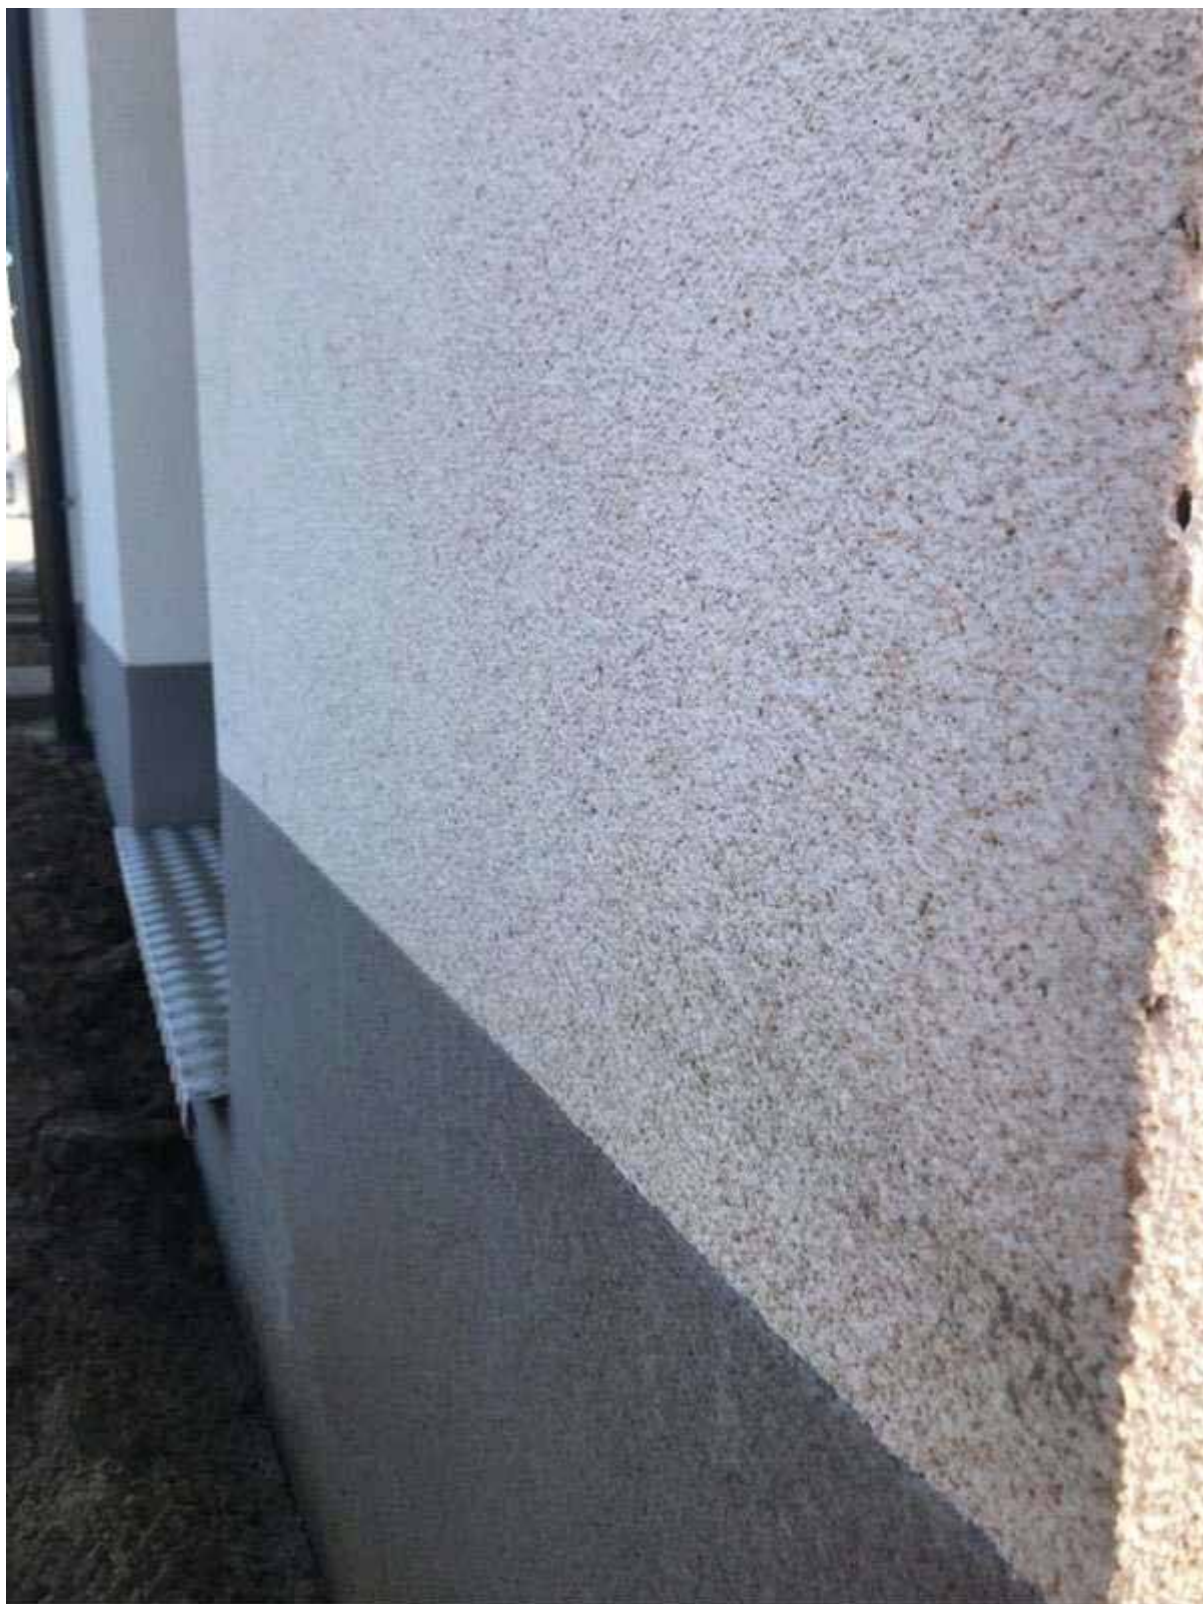
Fot. 18

**Zabrudzenia elewacji****Dodatkowe uwagi dla klienta:** Uwaga globalna

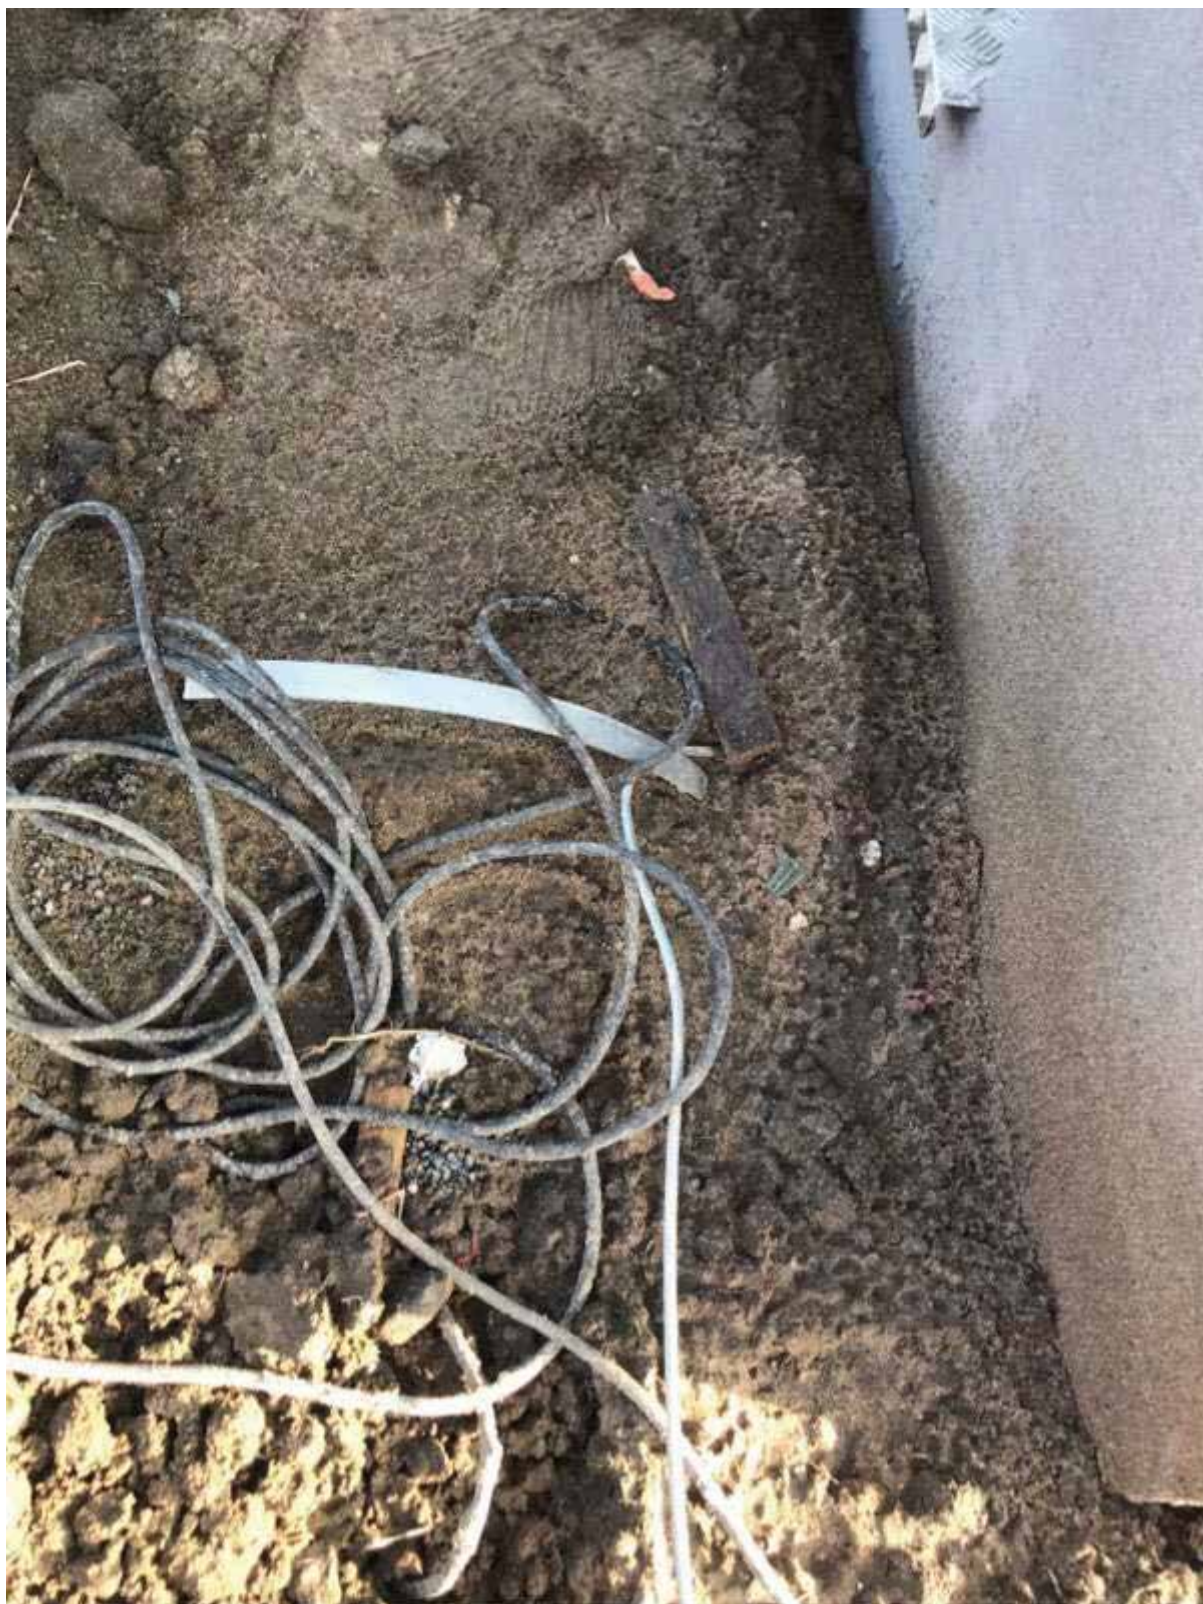
Fot. 20

**#16**
**Brak podłączenia instalacji odgromowej**

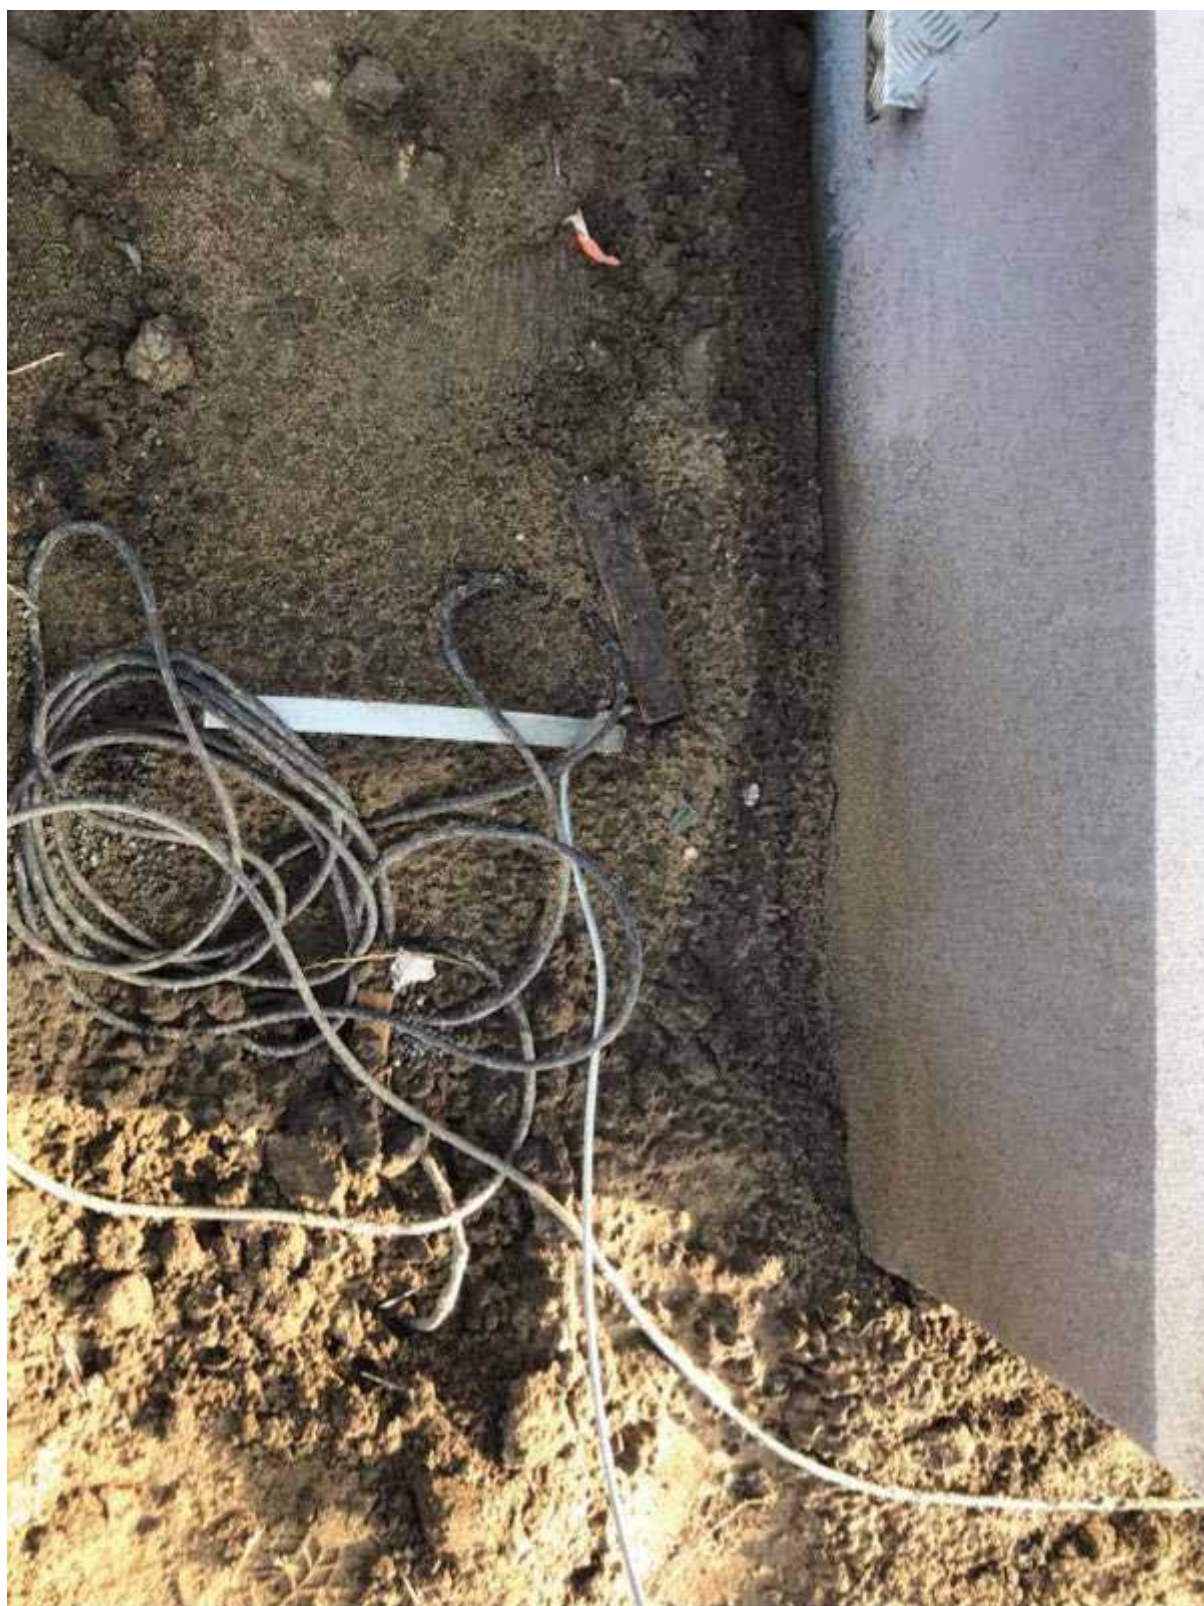
Fot. 21

**#17**
**Brak podłączenia instalacji odgromowej**

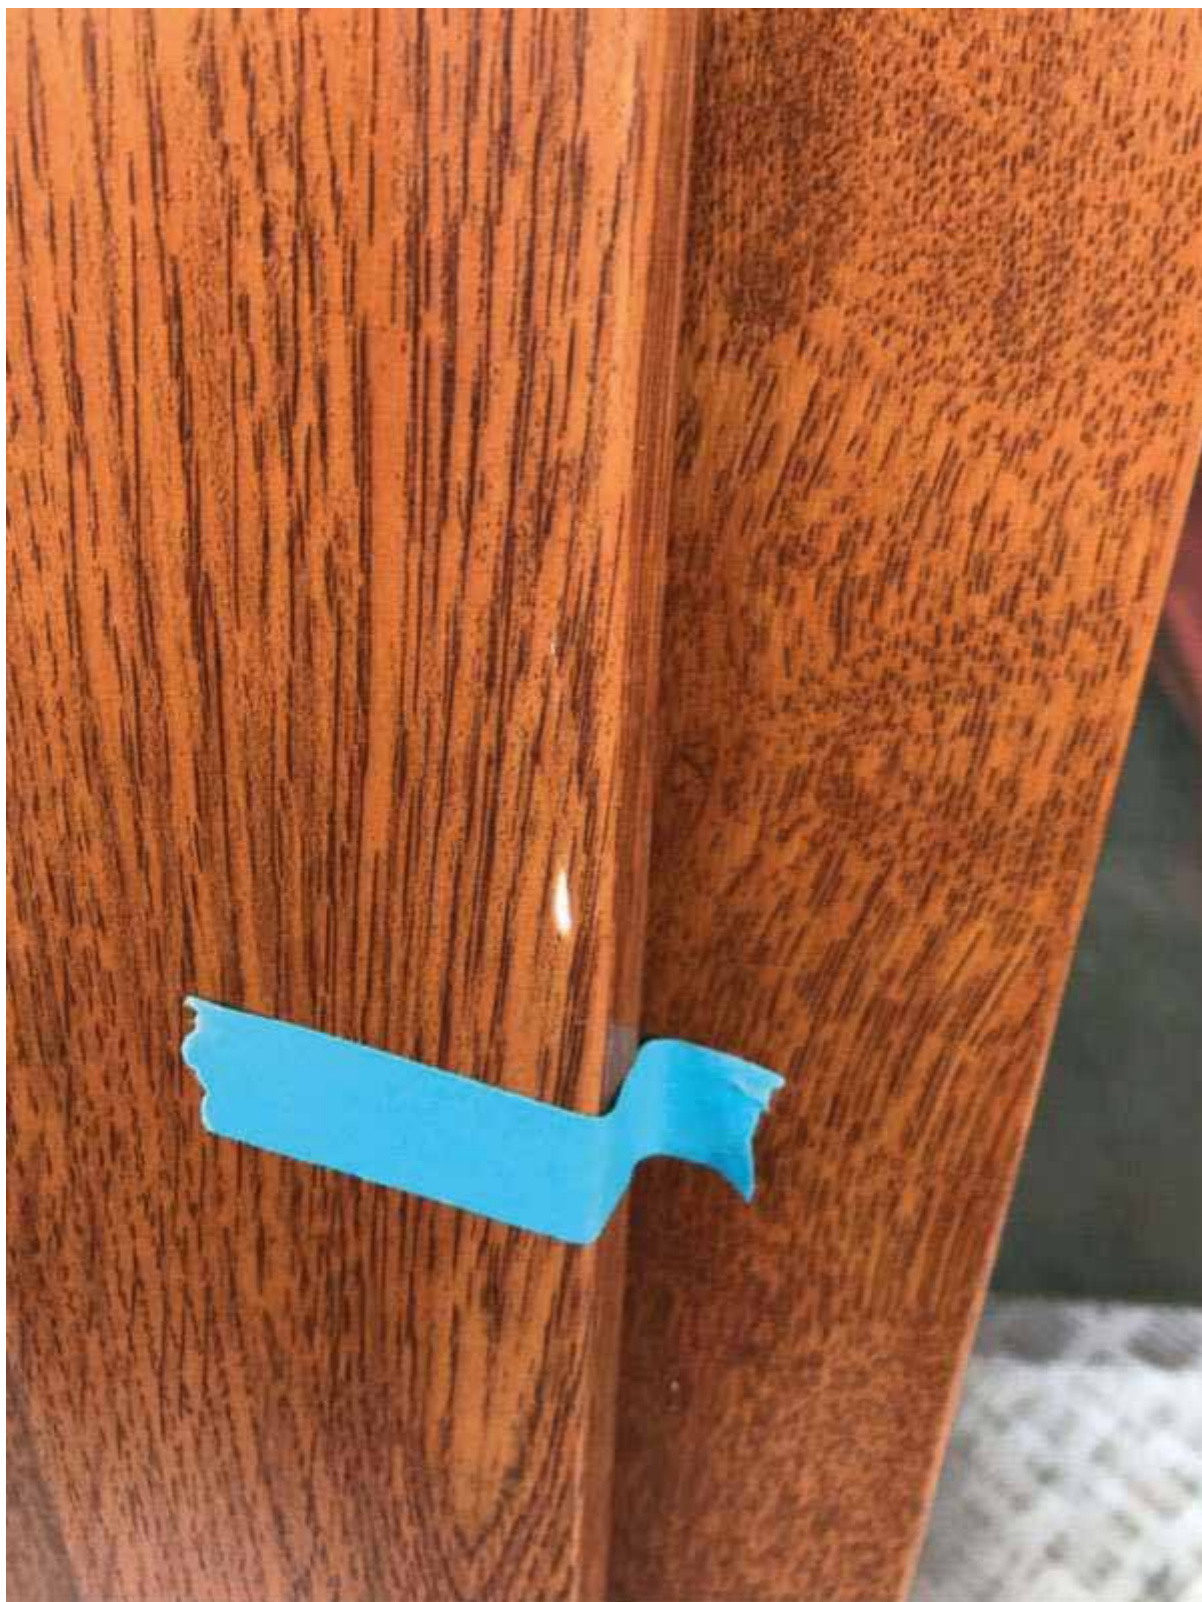
Fot. 22

#18

**Uszkodzenia okleiny okna**

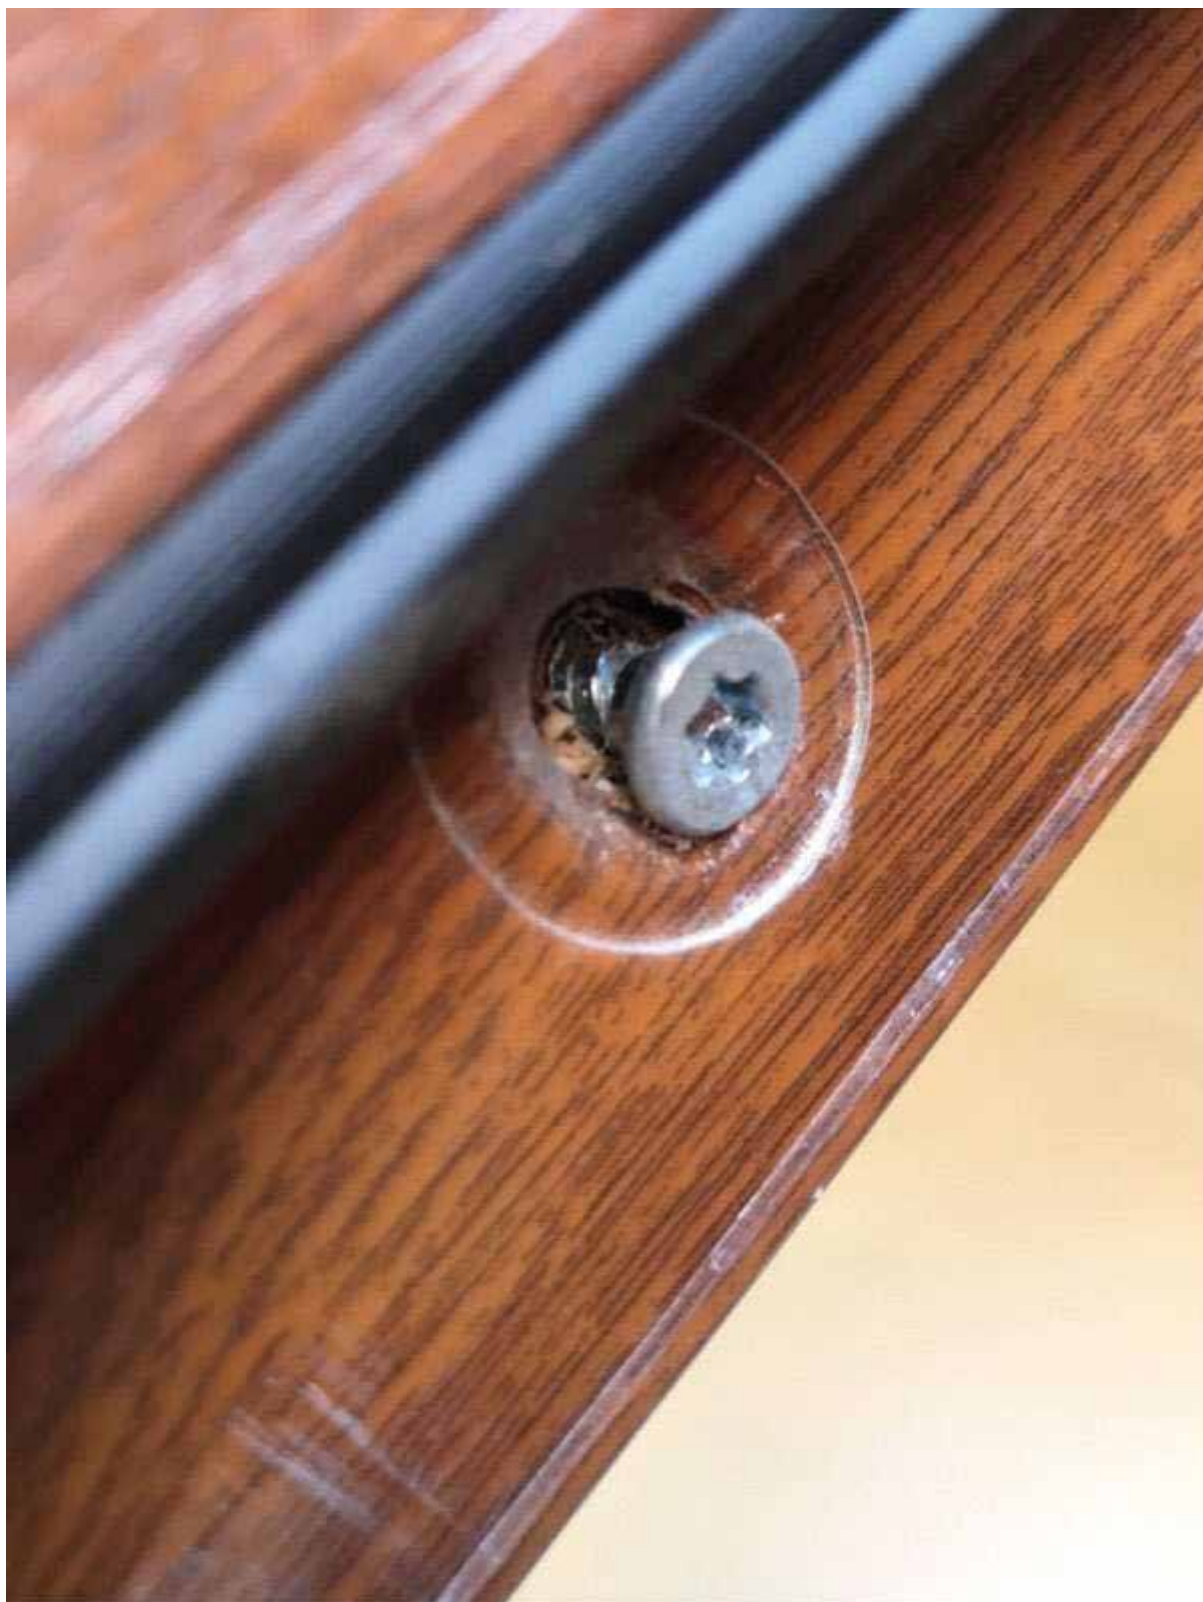
Fot. 24

#19

**Wystające kotwienie ościeżnicy drzwi**

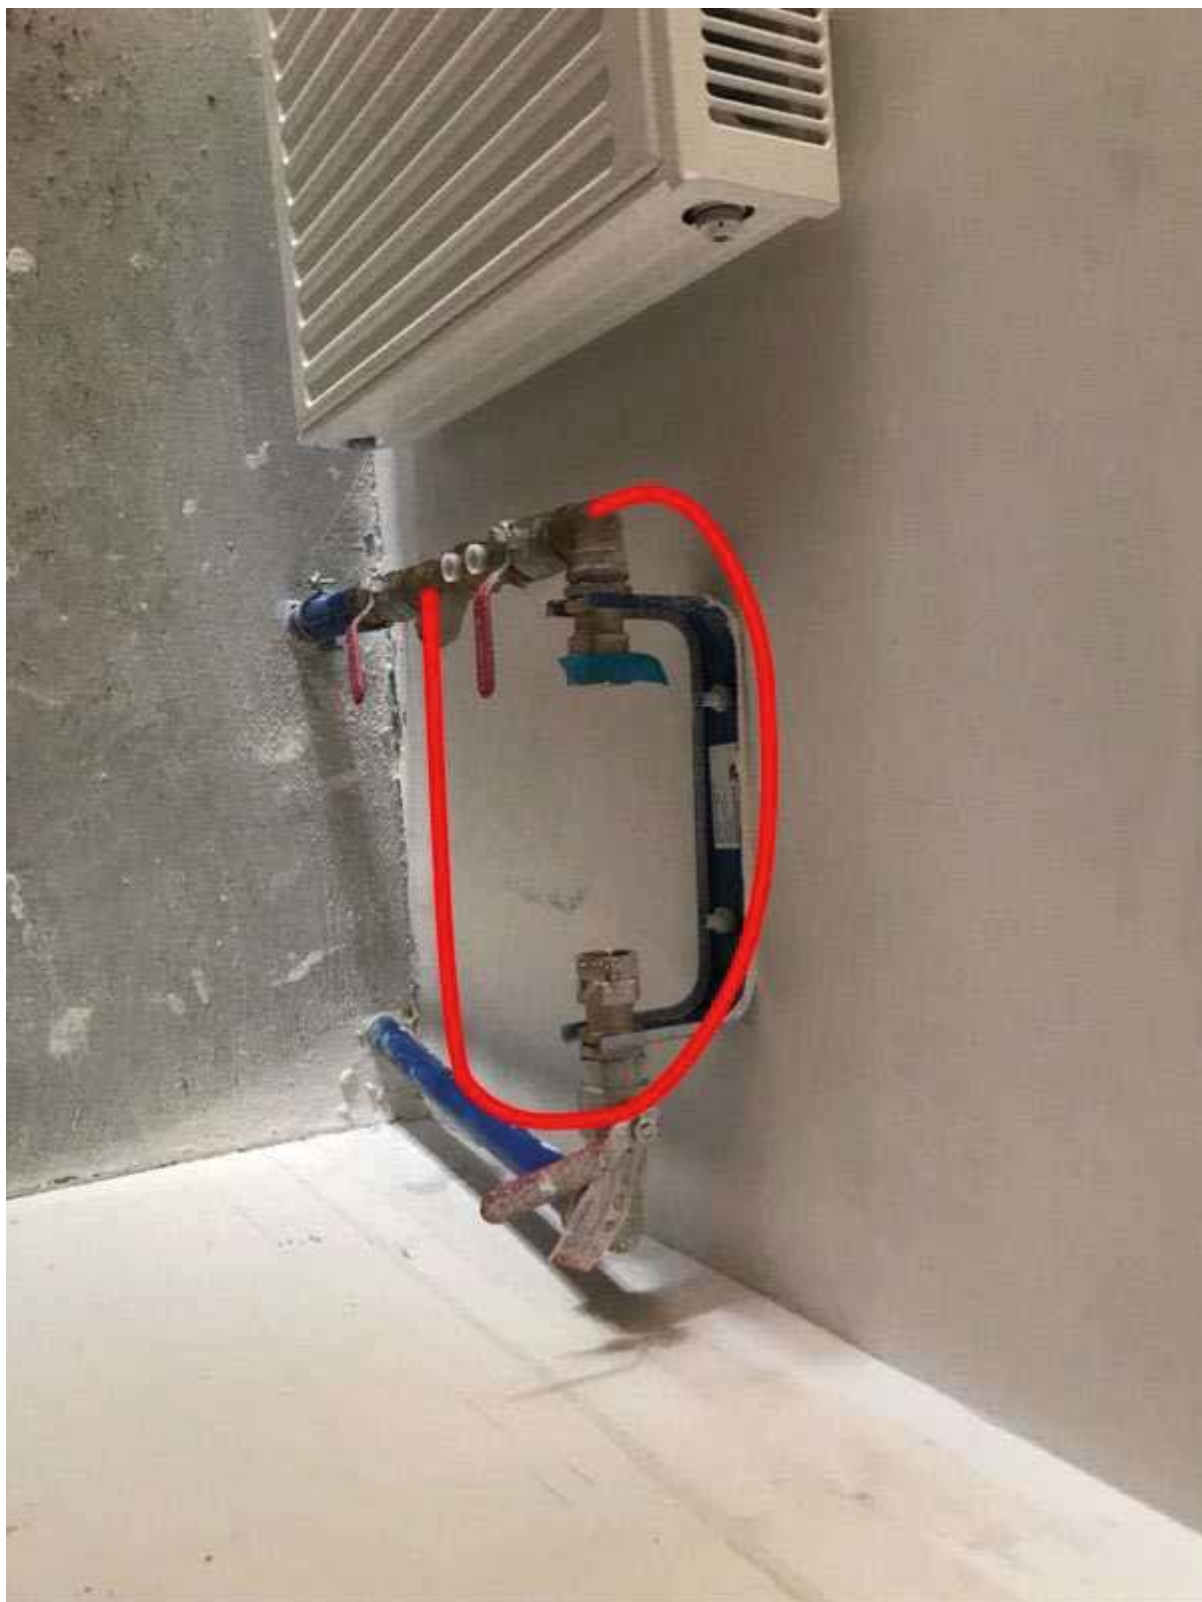
Fot. 26

#20

**Brak wodomierza**

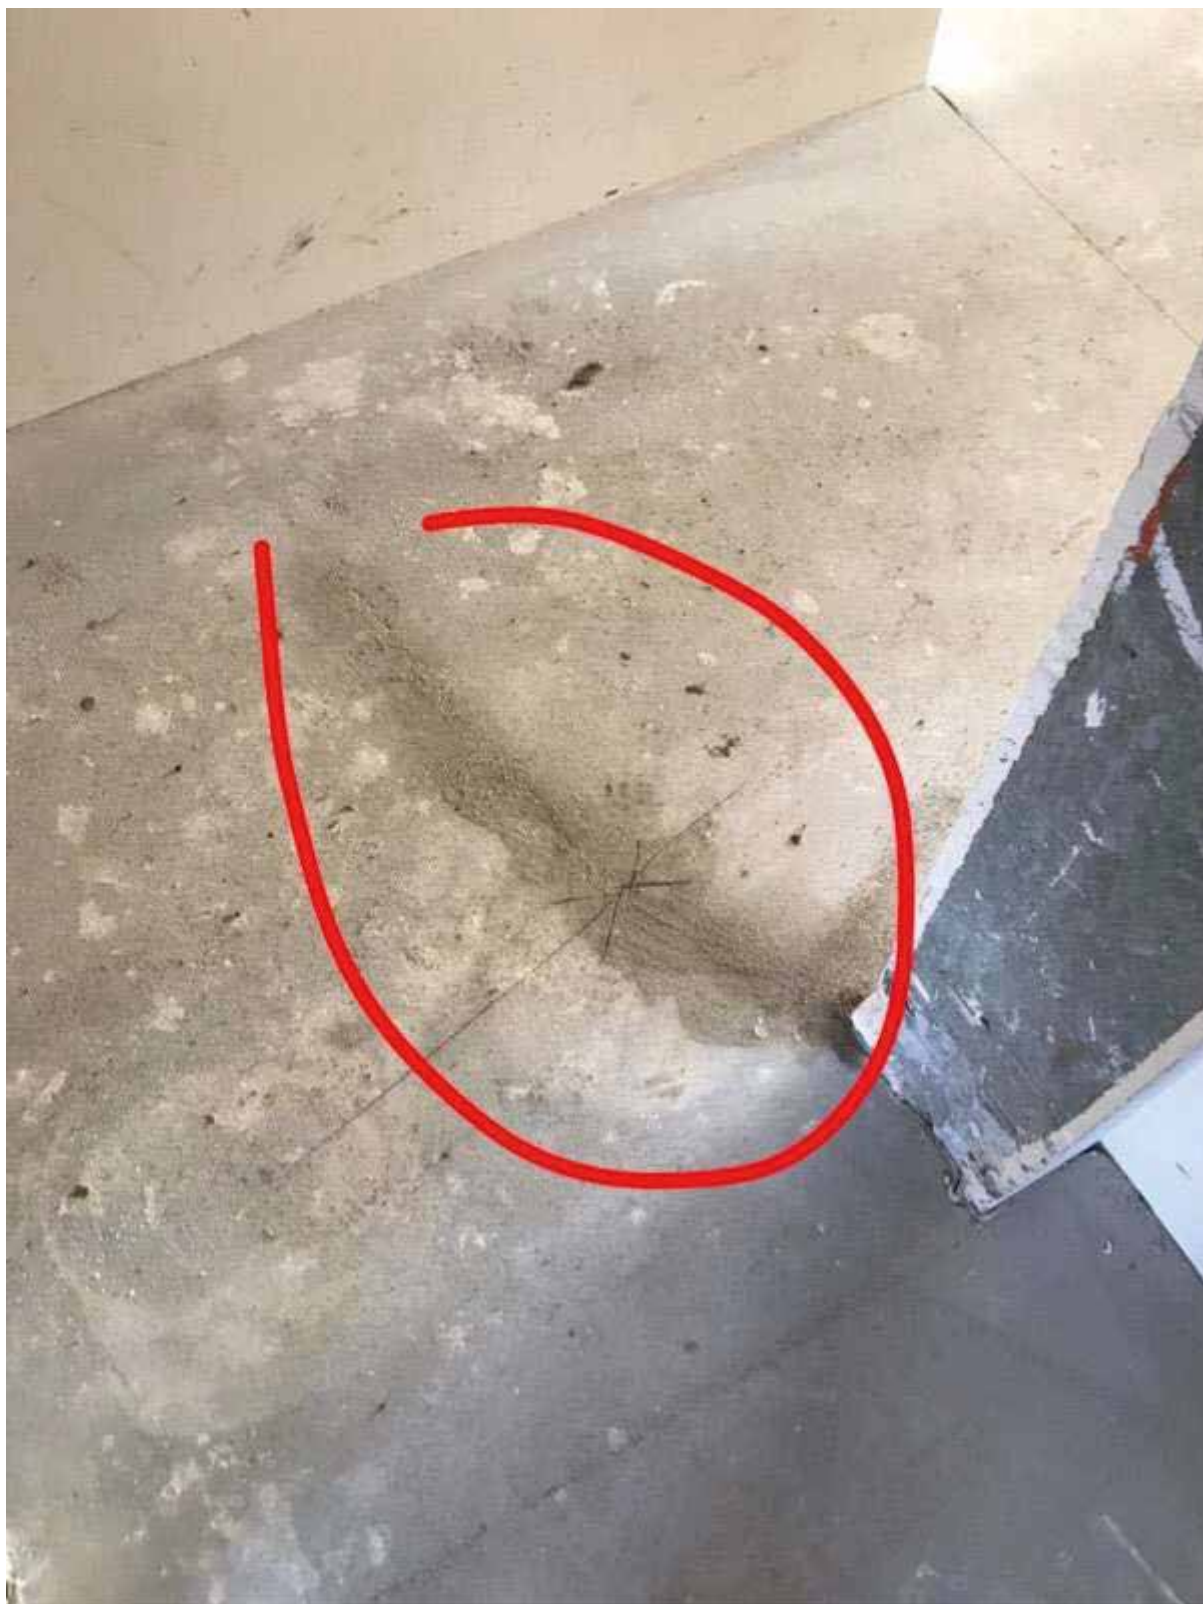
Fot. 27

#21

**Zarysowanie/pęknięcie jastrychu**

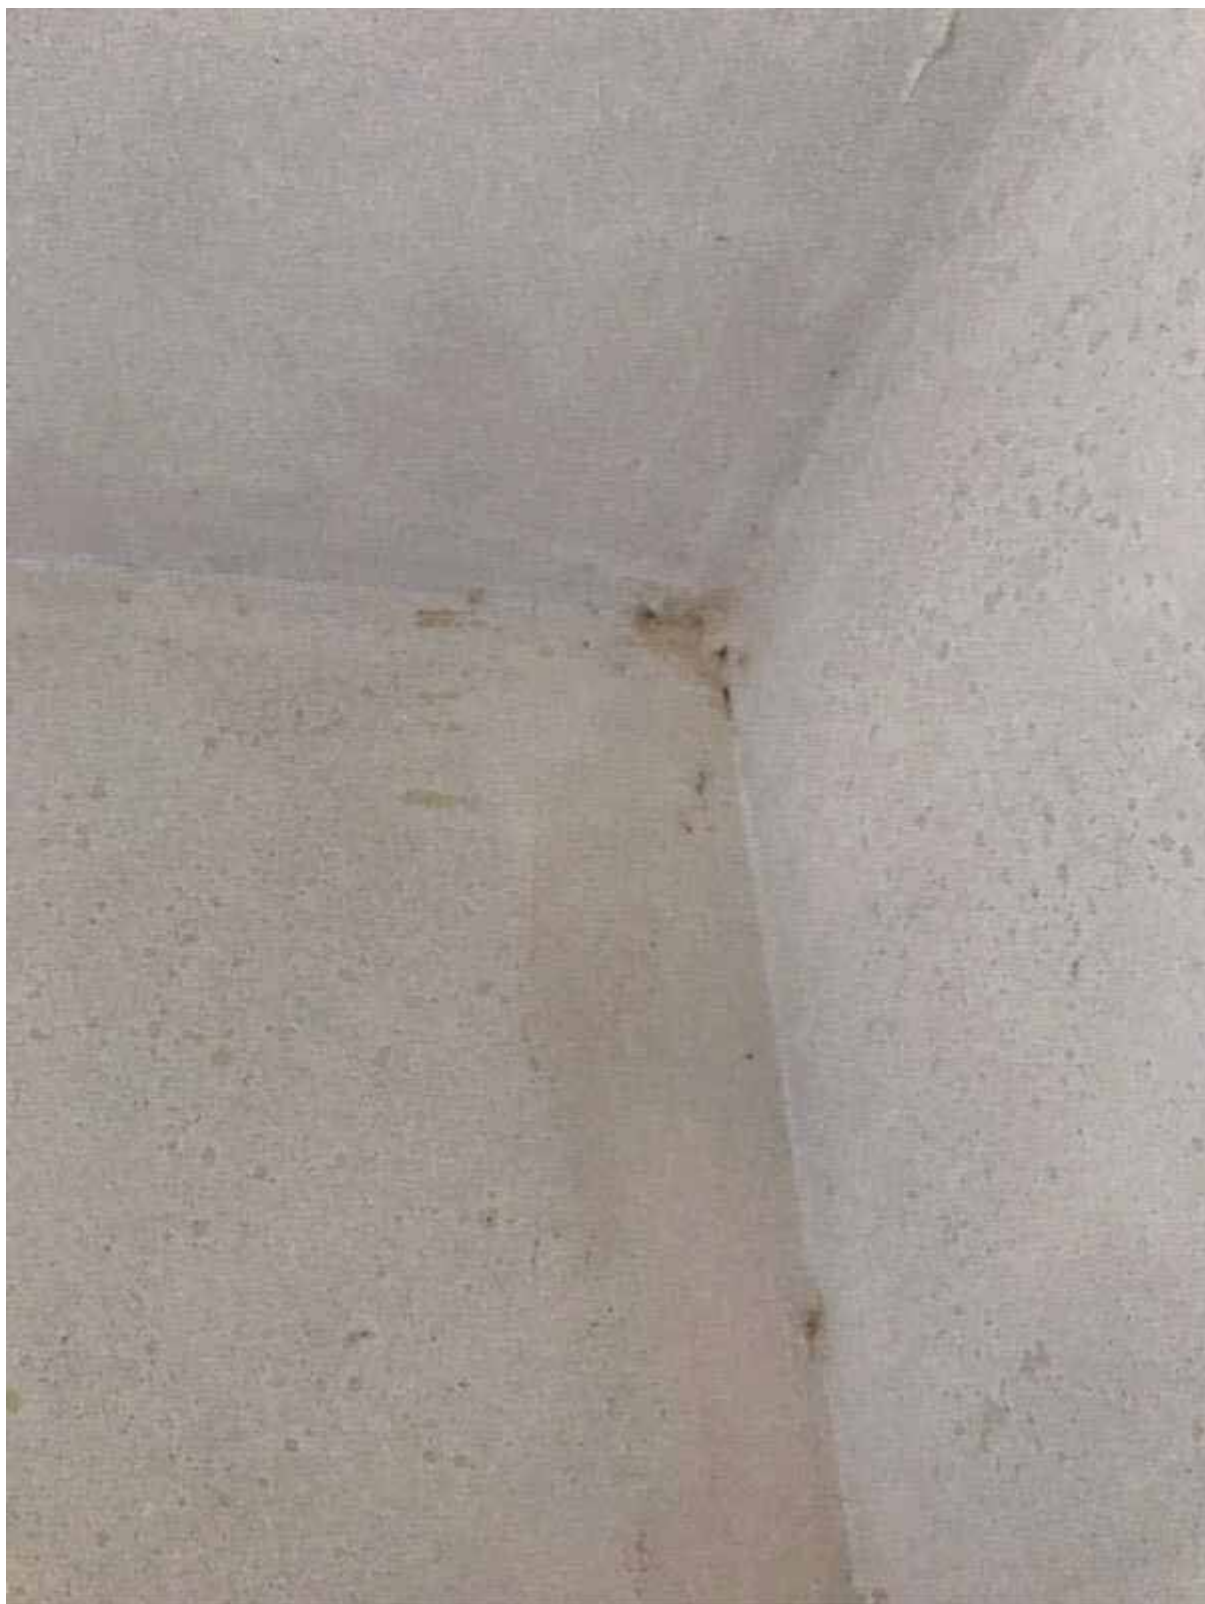
Fot. 28

**#22**
**Kosmetyka narożnika tynkarskiego**

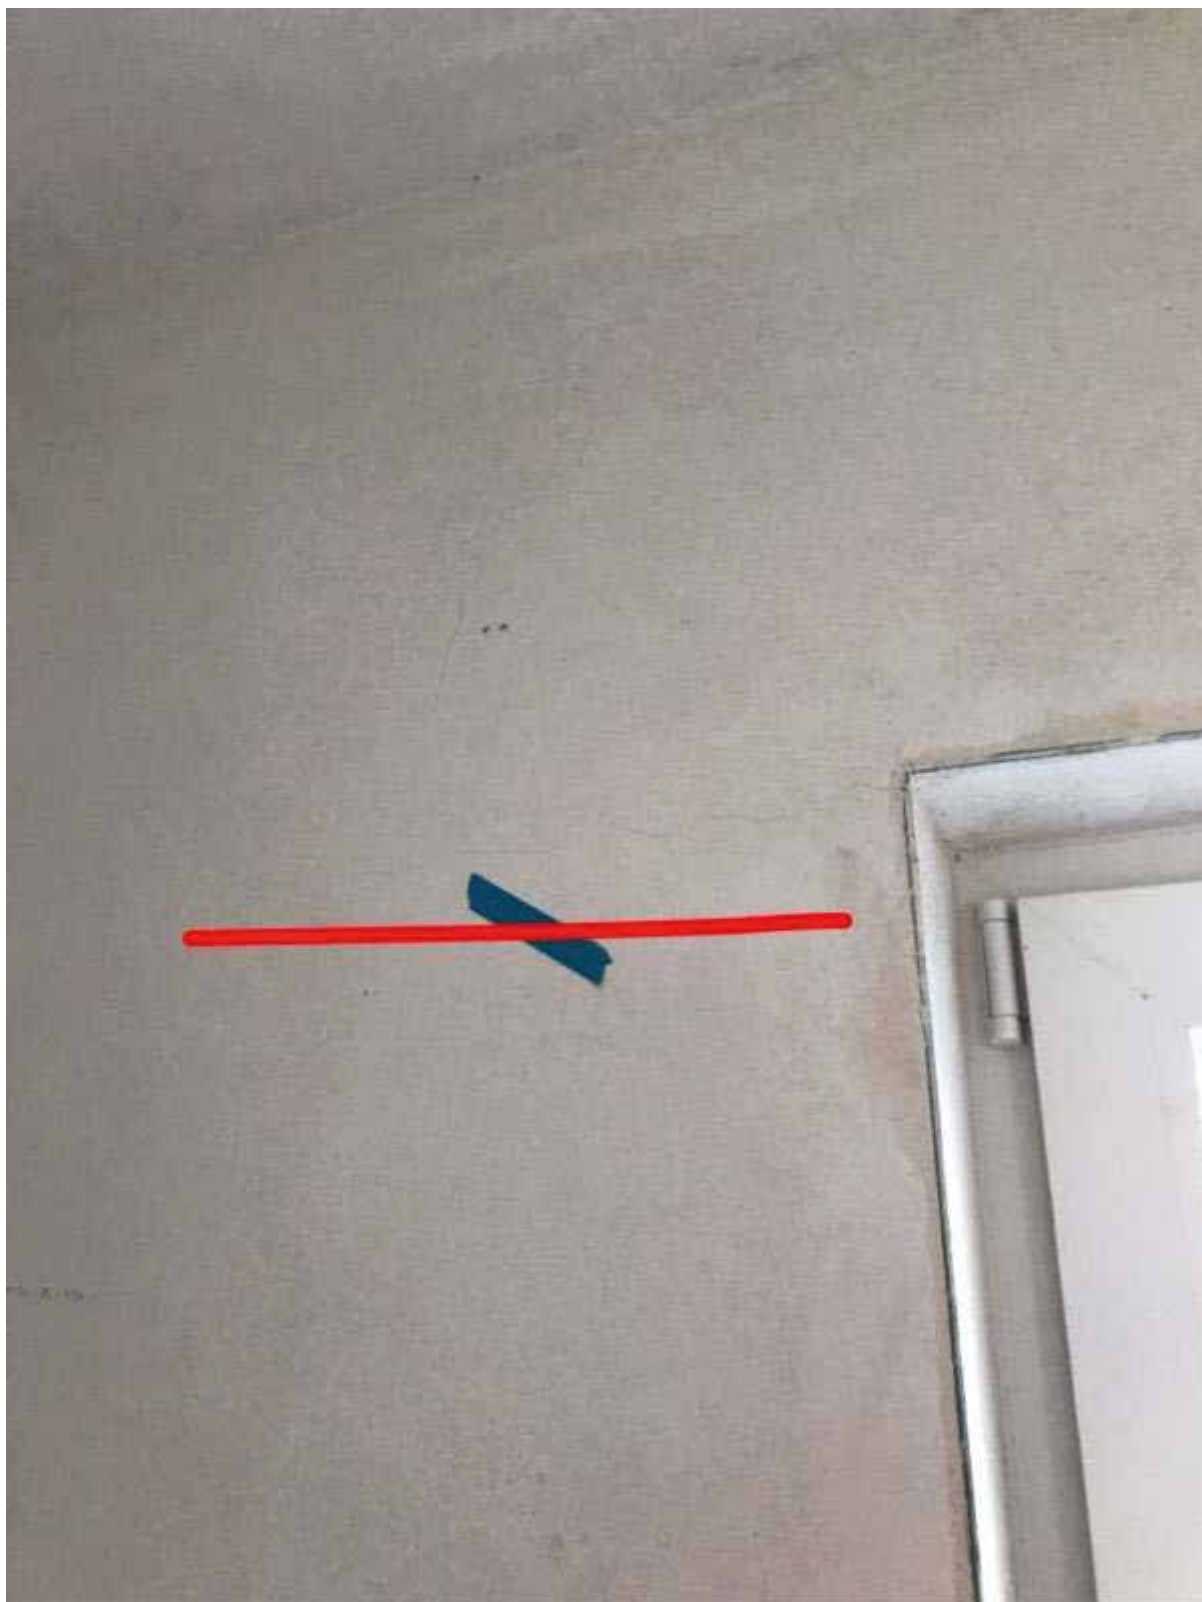
Fot. 30

**#23 Zarysowanie tynku przy nadprożu**

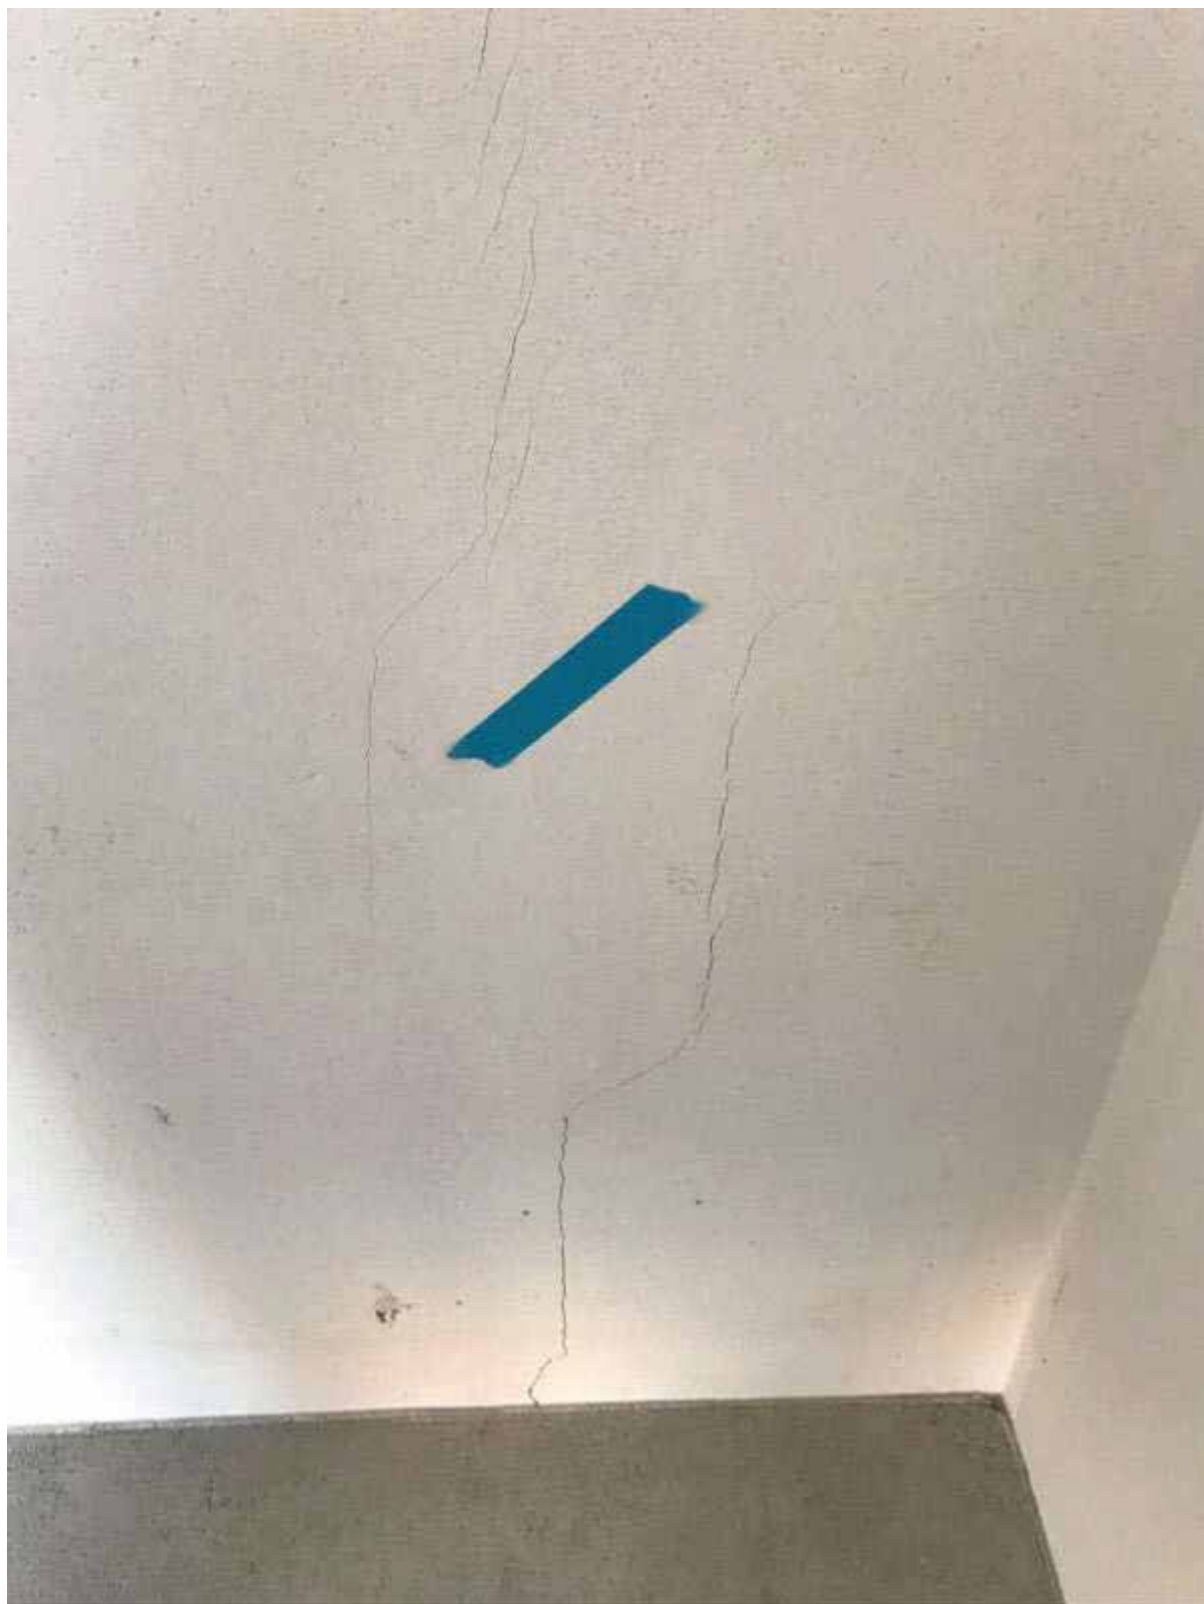
Fot. 32

#24

**Zarysowanie tynku**

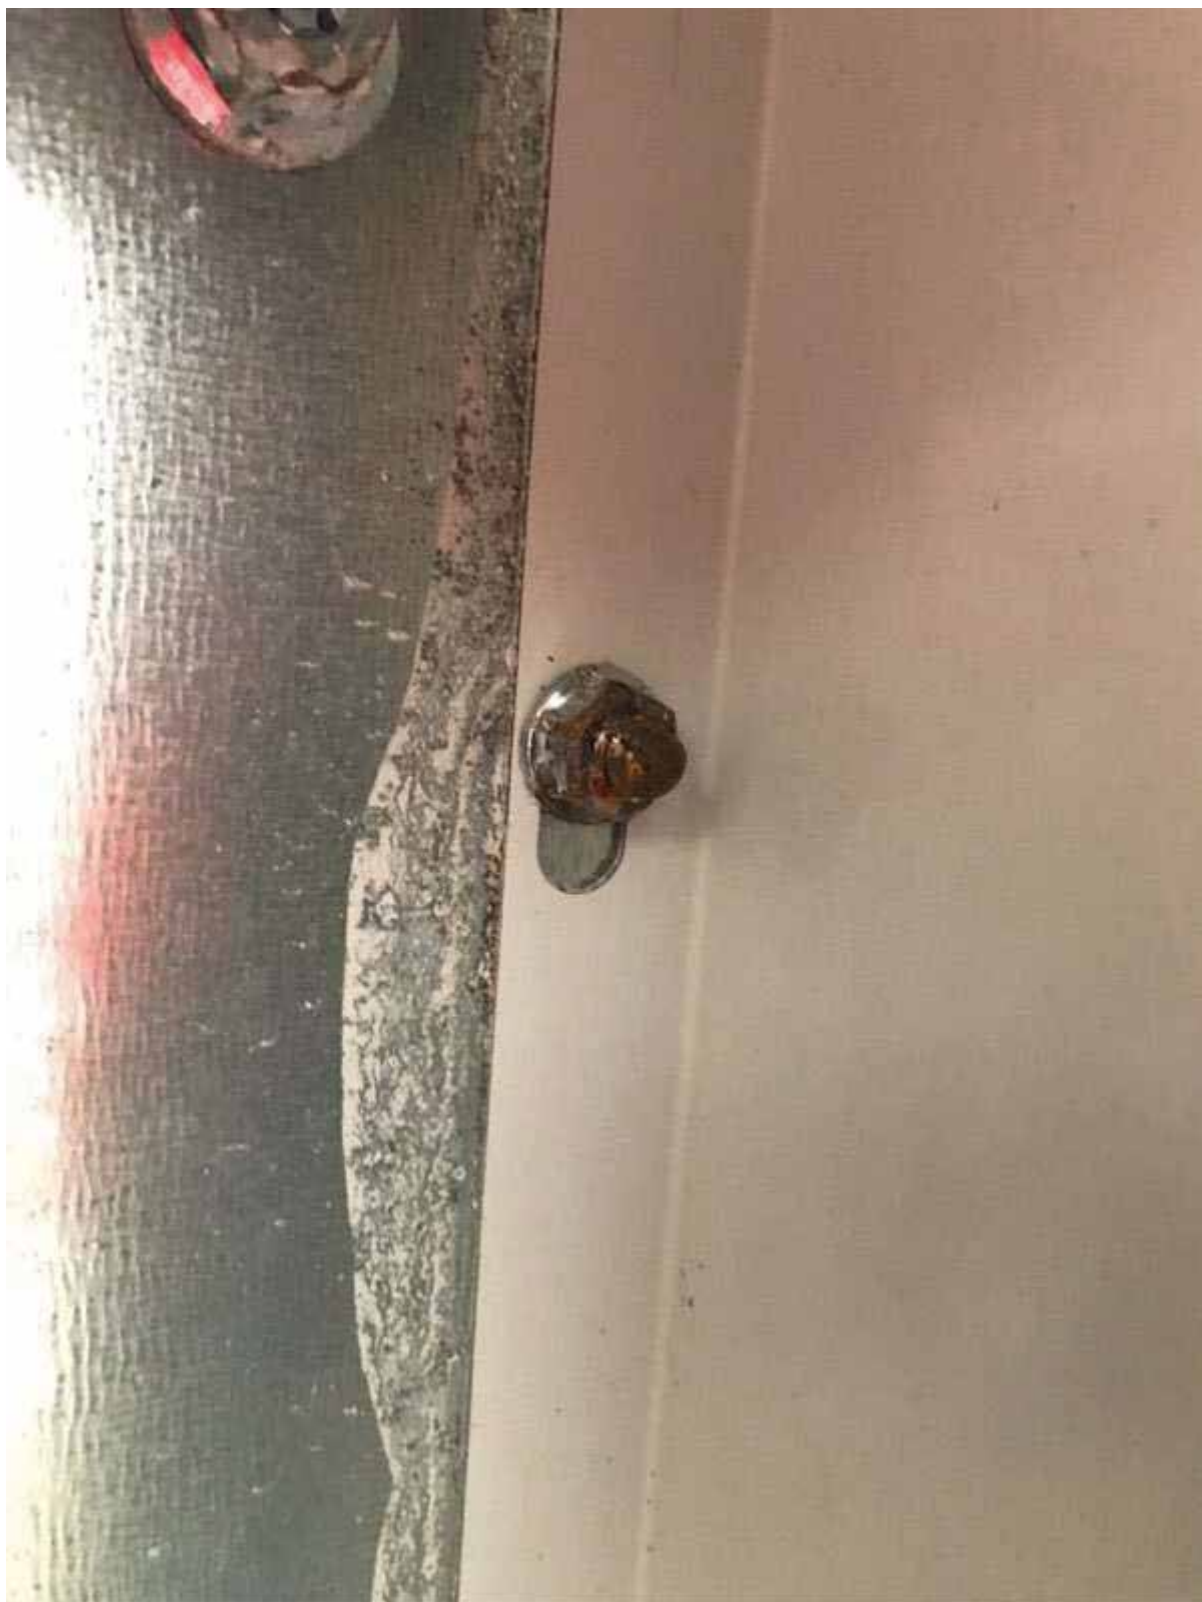
Fot. 35

**#25**
**Korozja uchwytów listew rozdzielacza CO (oraz śrub kotwiących skrzynkę)**
