| NAZWA PROJEKTU | 20210222 12:00 Waniliowe Zacisze |
| ADRES | ul. Waniliowa, Wrocław |

# RAPORT TECHNICZNY - 20210222 12:00 Waniliowe Zacisze

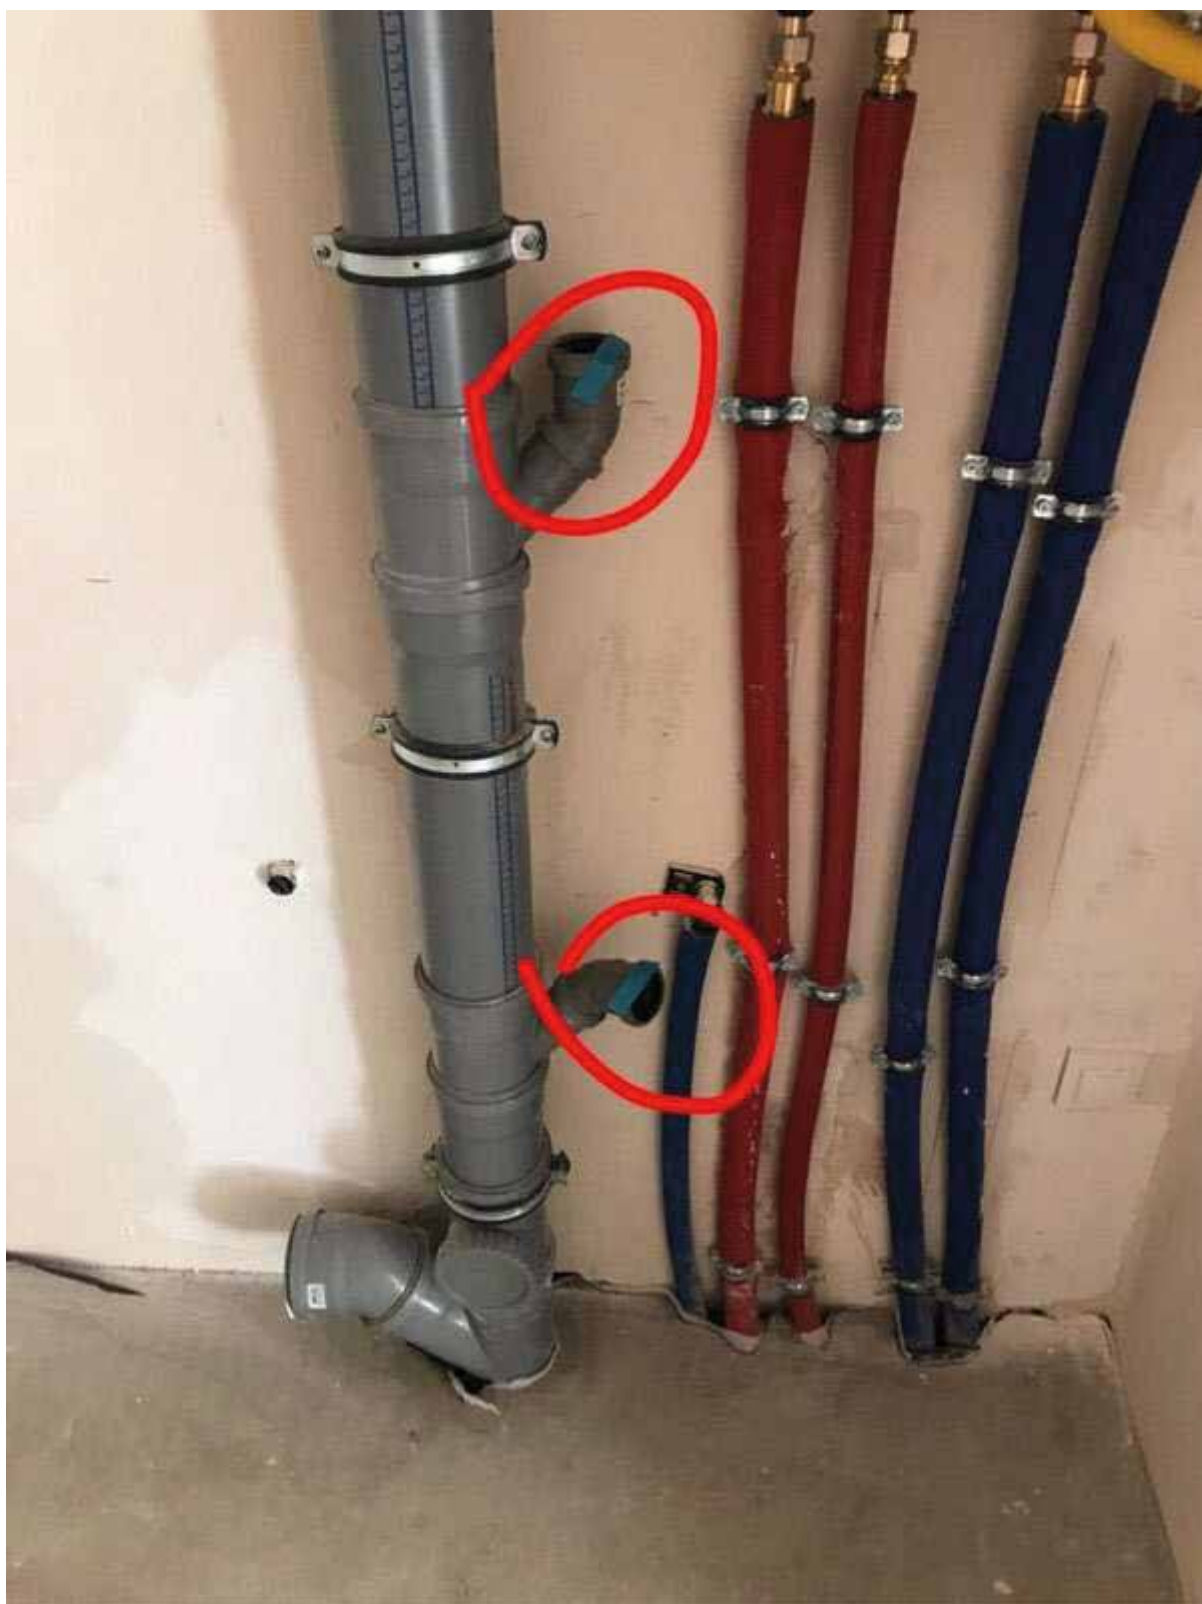
Fot. 36

**#26**
**Brak maskownic  $\varnothing 50$  na instalacji kanalizacyjnej**

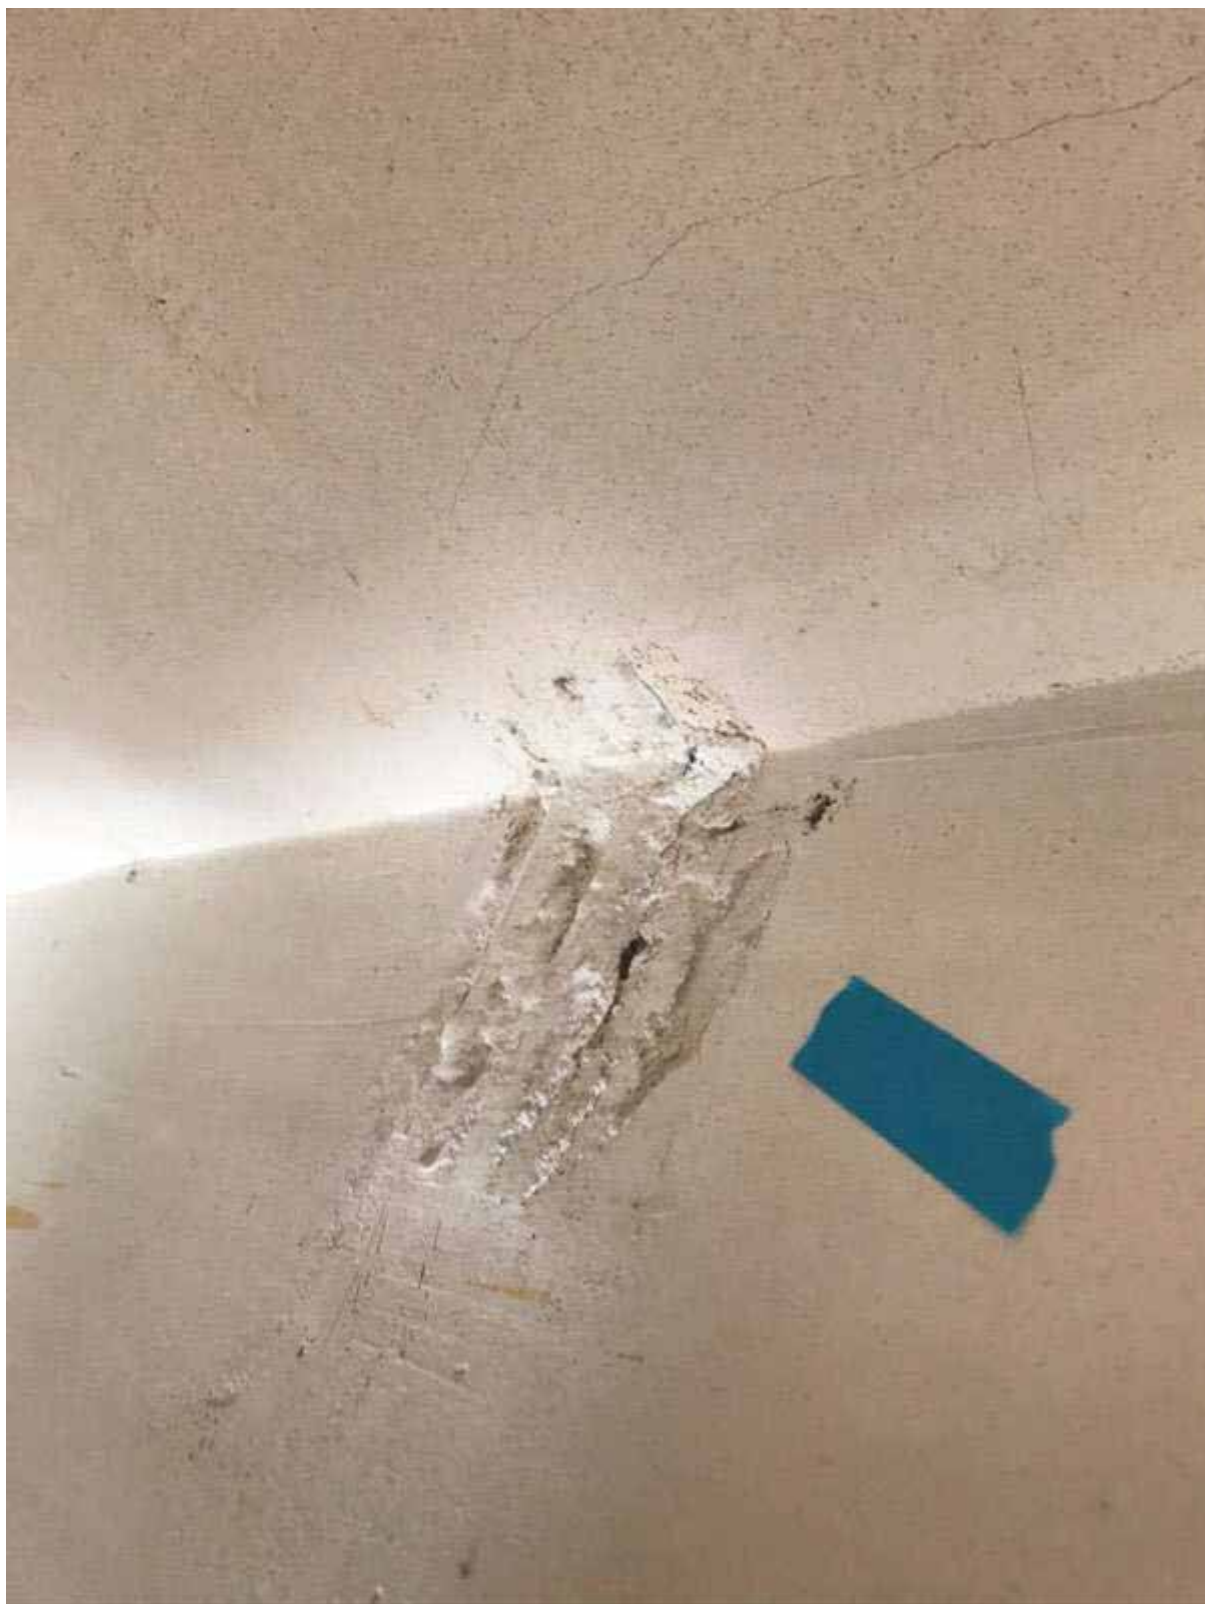
Fot. 39

#28

**Wystające kotwienie w narożniku**

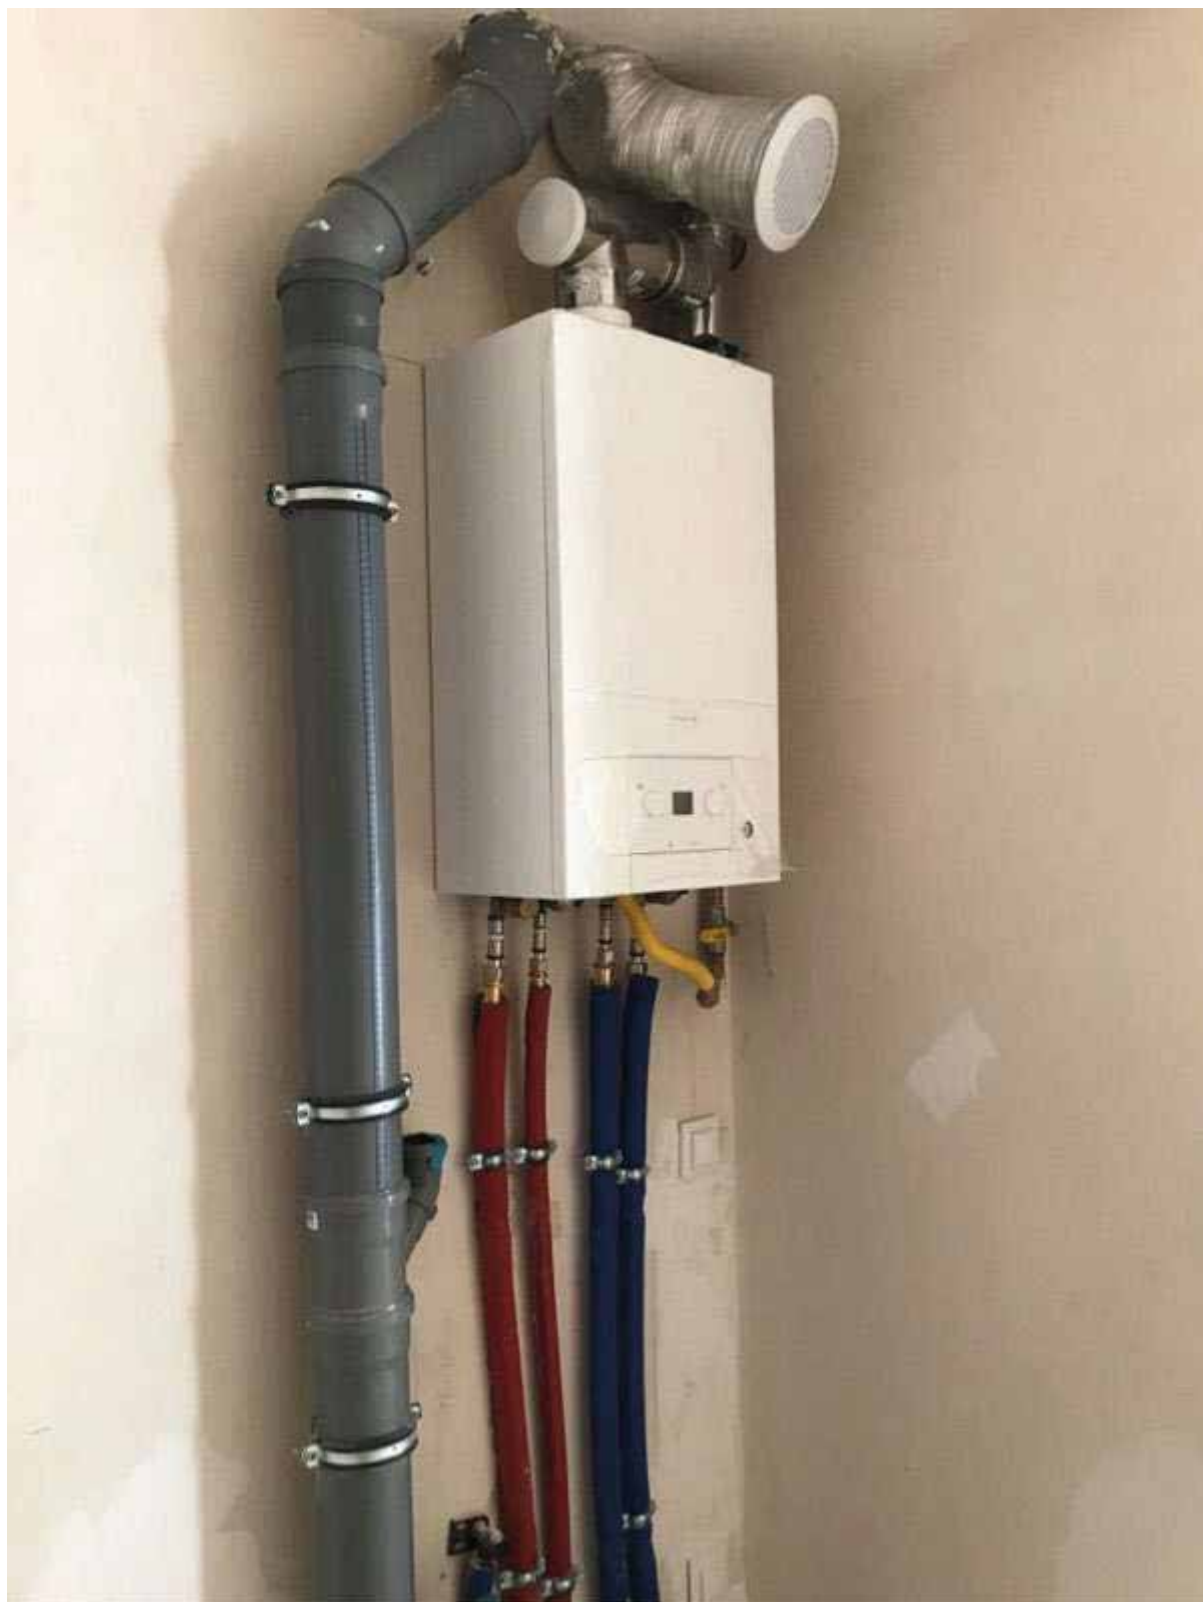
Fot. 42

#29

Niezgodne z projektem wykonanie szachtów instalacyjnych

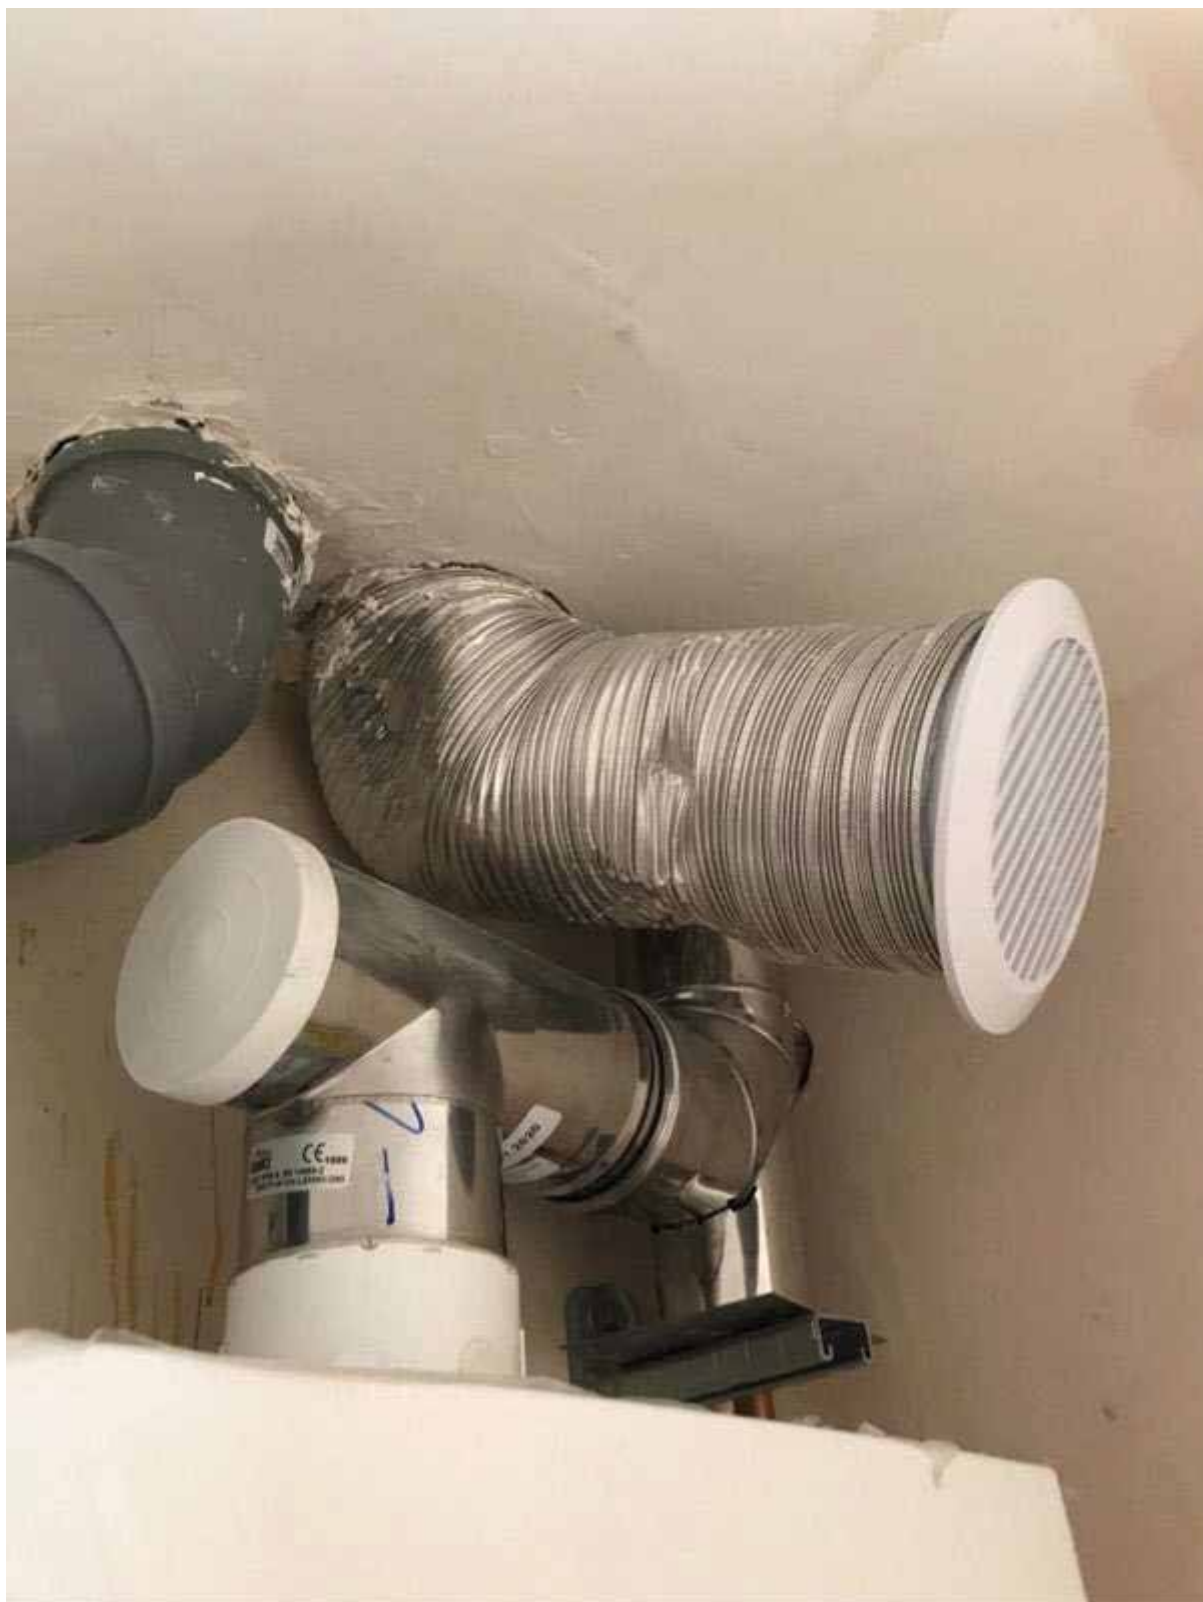
Fot. 43

**#30**
**Uszkodzenia rury wentylacyjnej**

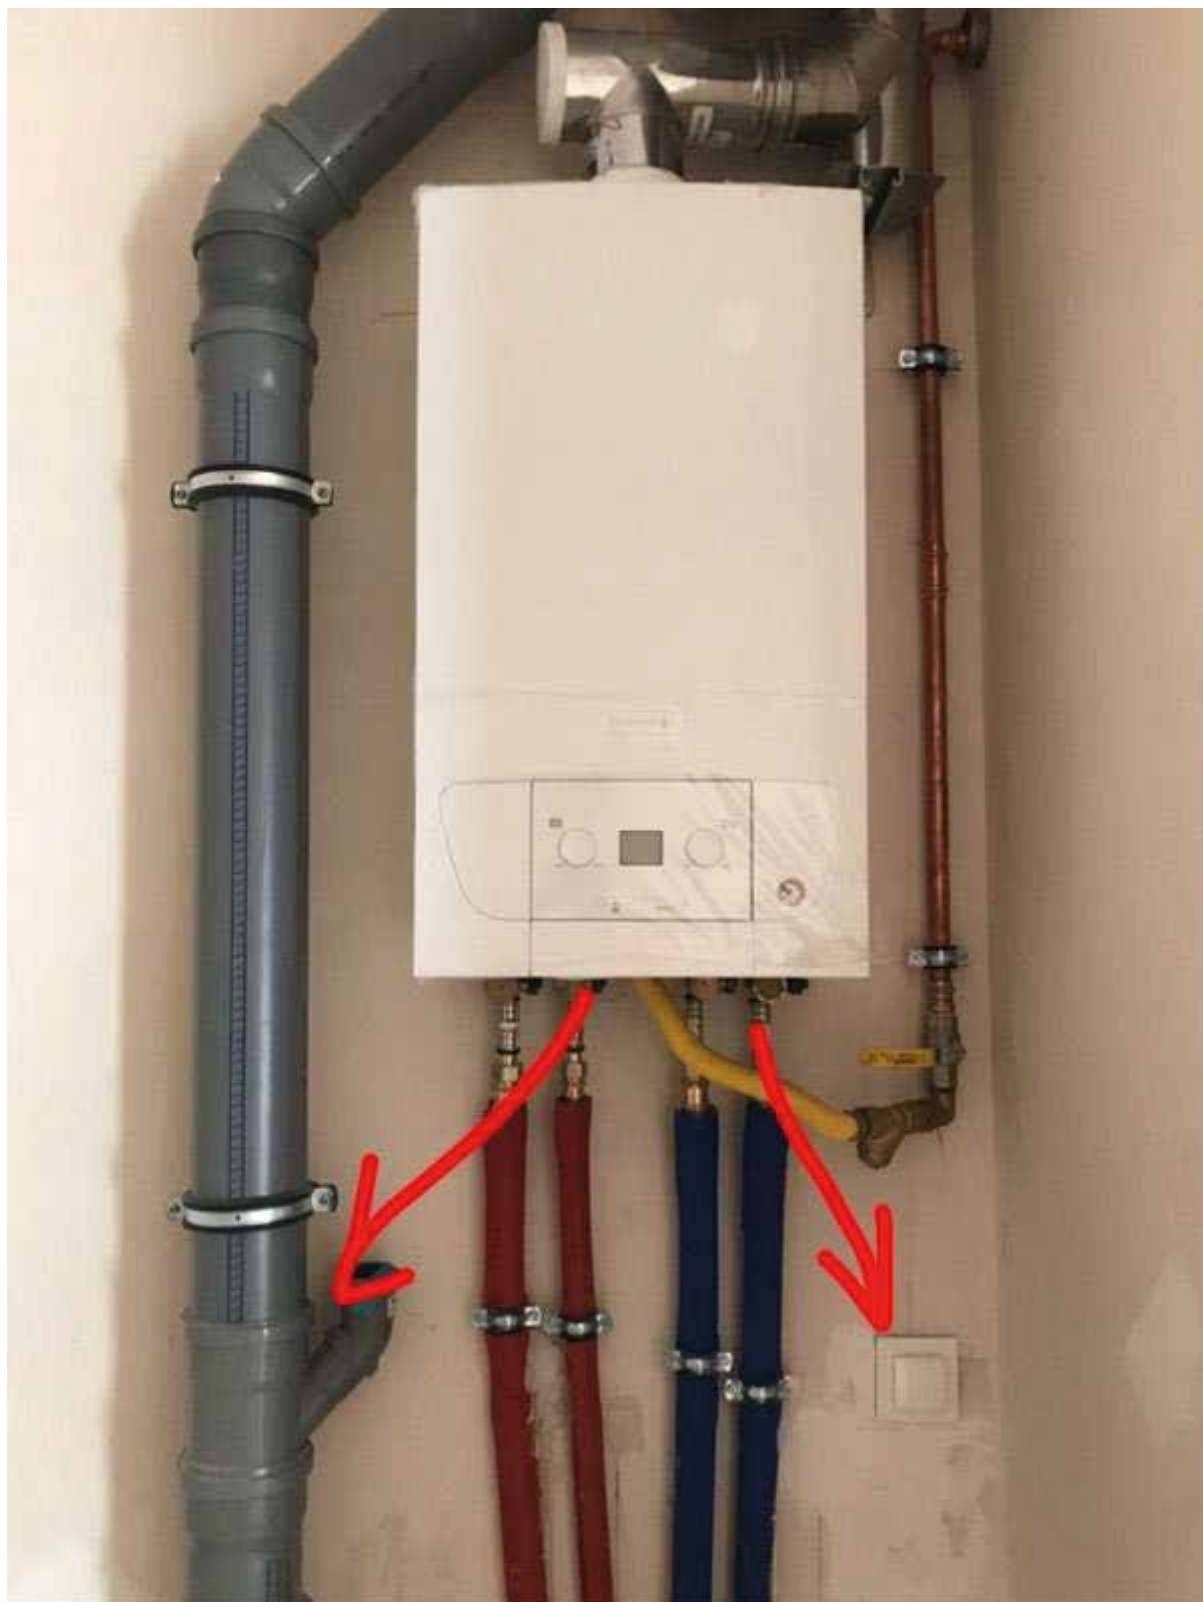
Fot. 44

**#31**
**Brak podłączenia oraz uruchomienia pieca**

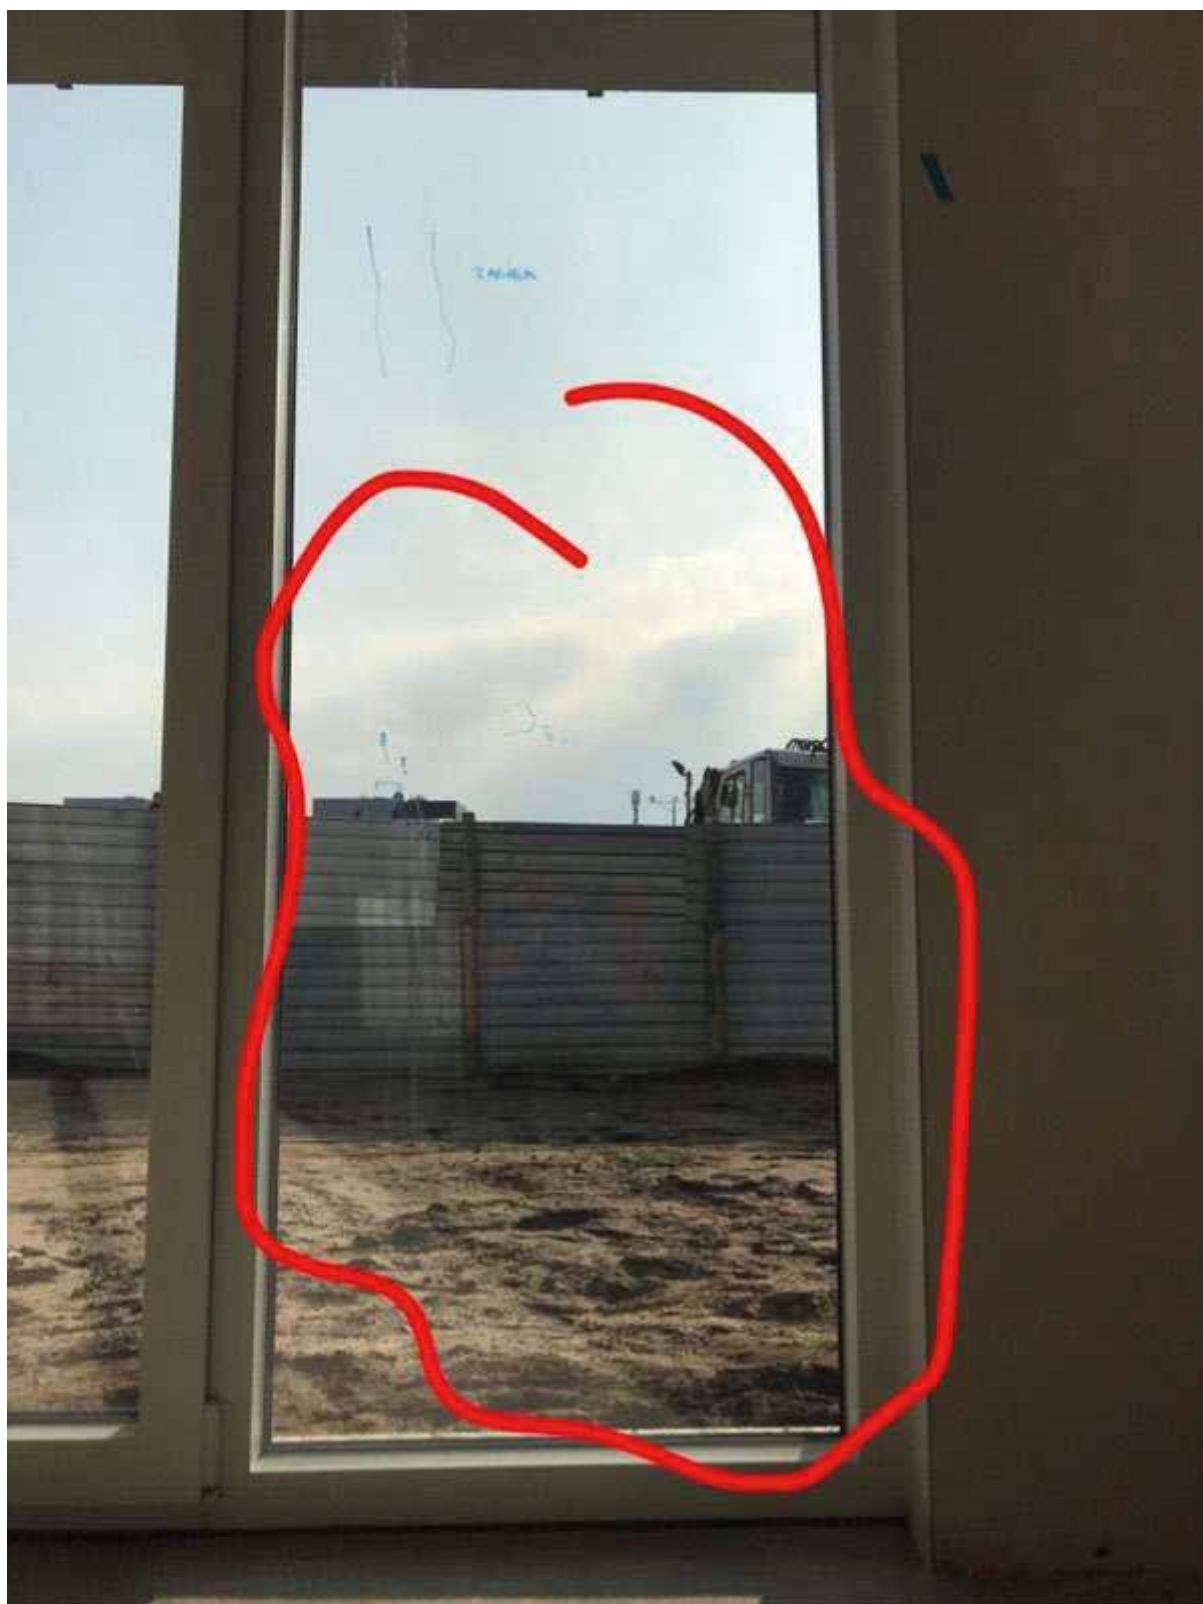
Fot. 45

**#32 Uszkodzenia mechaniczne oszklenia**
**Dodatkowe uwagi dla klienta:** Rysy oraz wżery

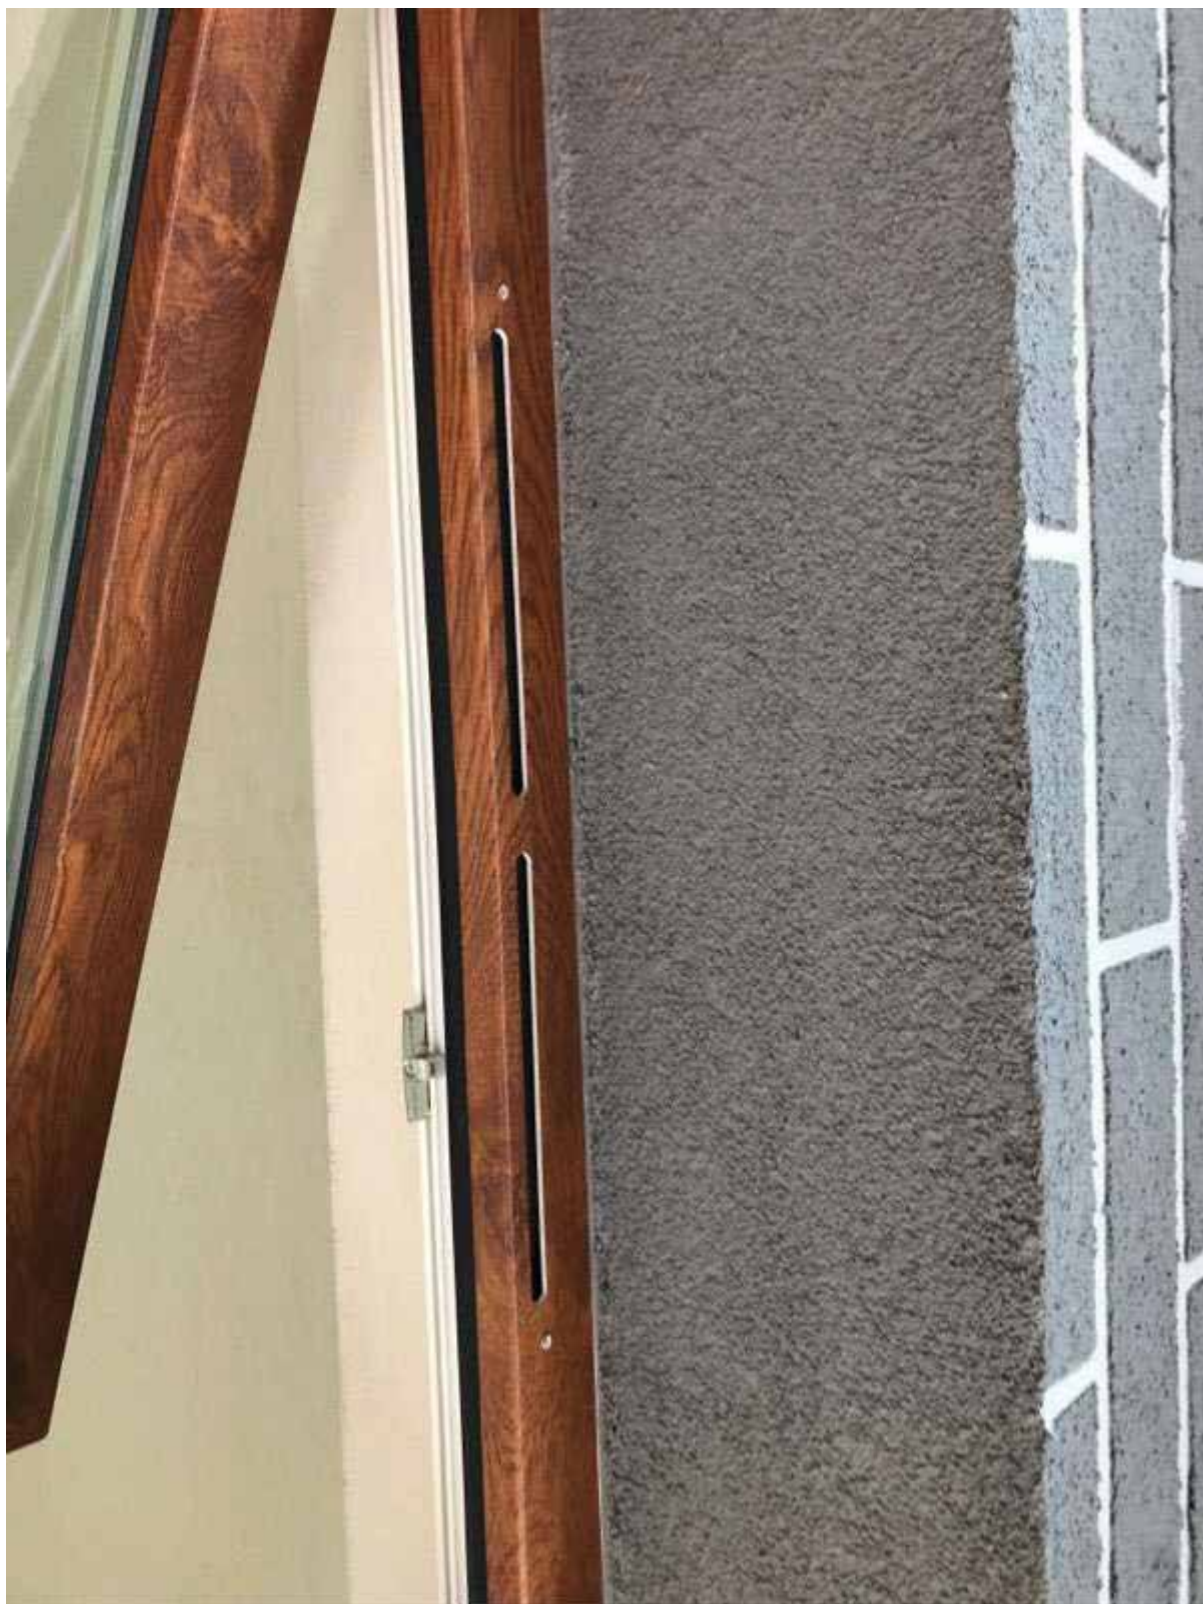
Fot. 46

**#33**
**Brak maskownicy nawiewnika od strony zewnętrznej**

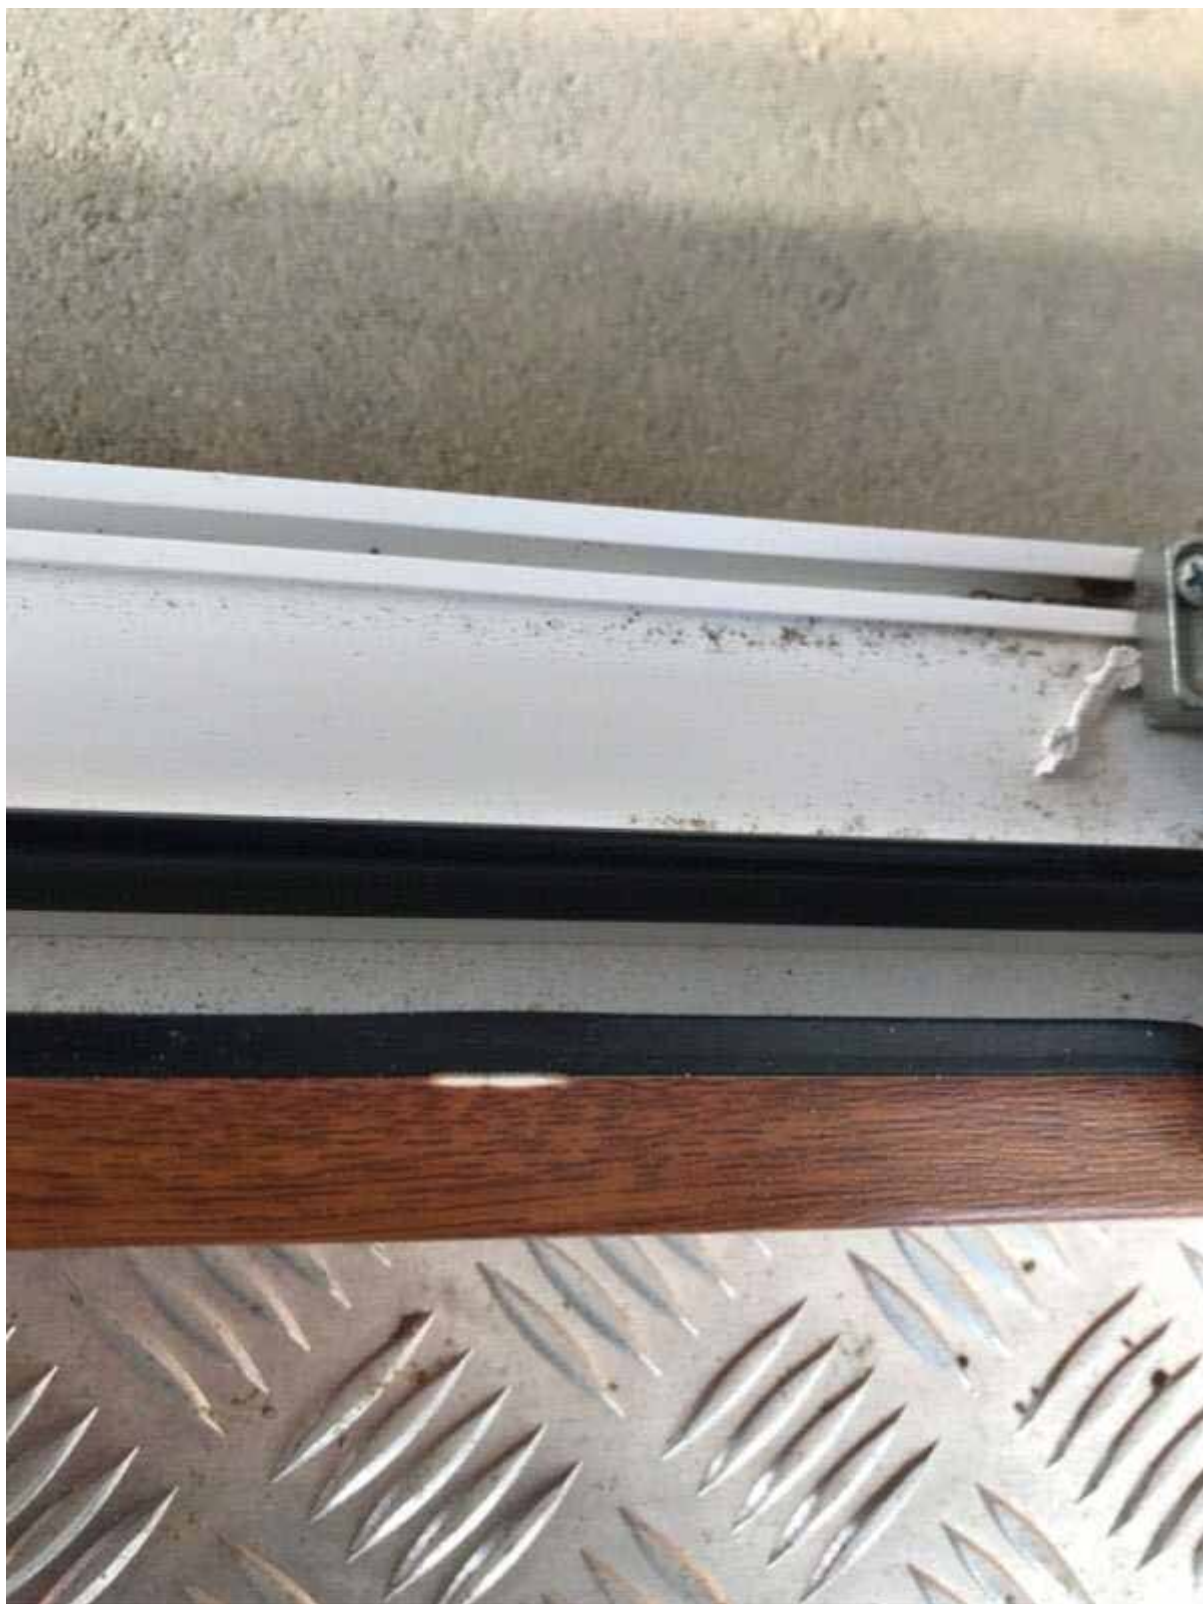
Fot. 47

**#34 Punktowe uszkodzenie okleiny okna tarasowego**
