| NAZWA PROJEKTU | 20200701 10:00 Nowe Miasto Różanka |
| DATA | 01.07.2020 |

# RAPORT TECHNICZNY PRZYKŁADOWY - ODBIÓR PRAC EKIPY WYKOŃCZENIOWEJ

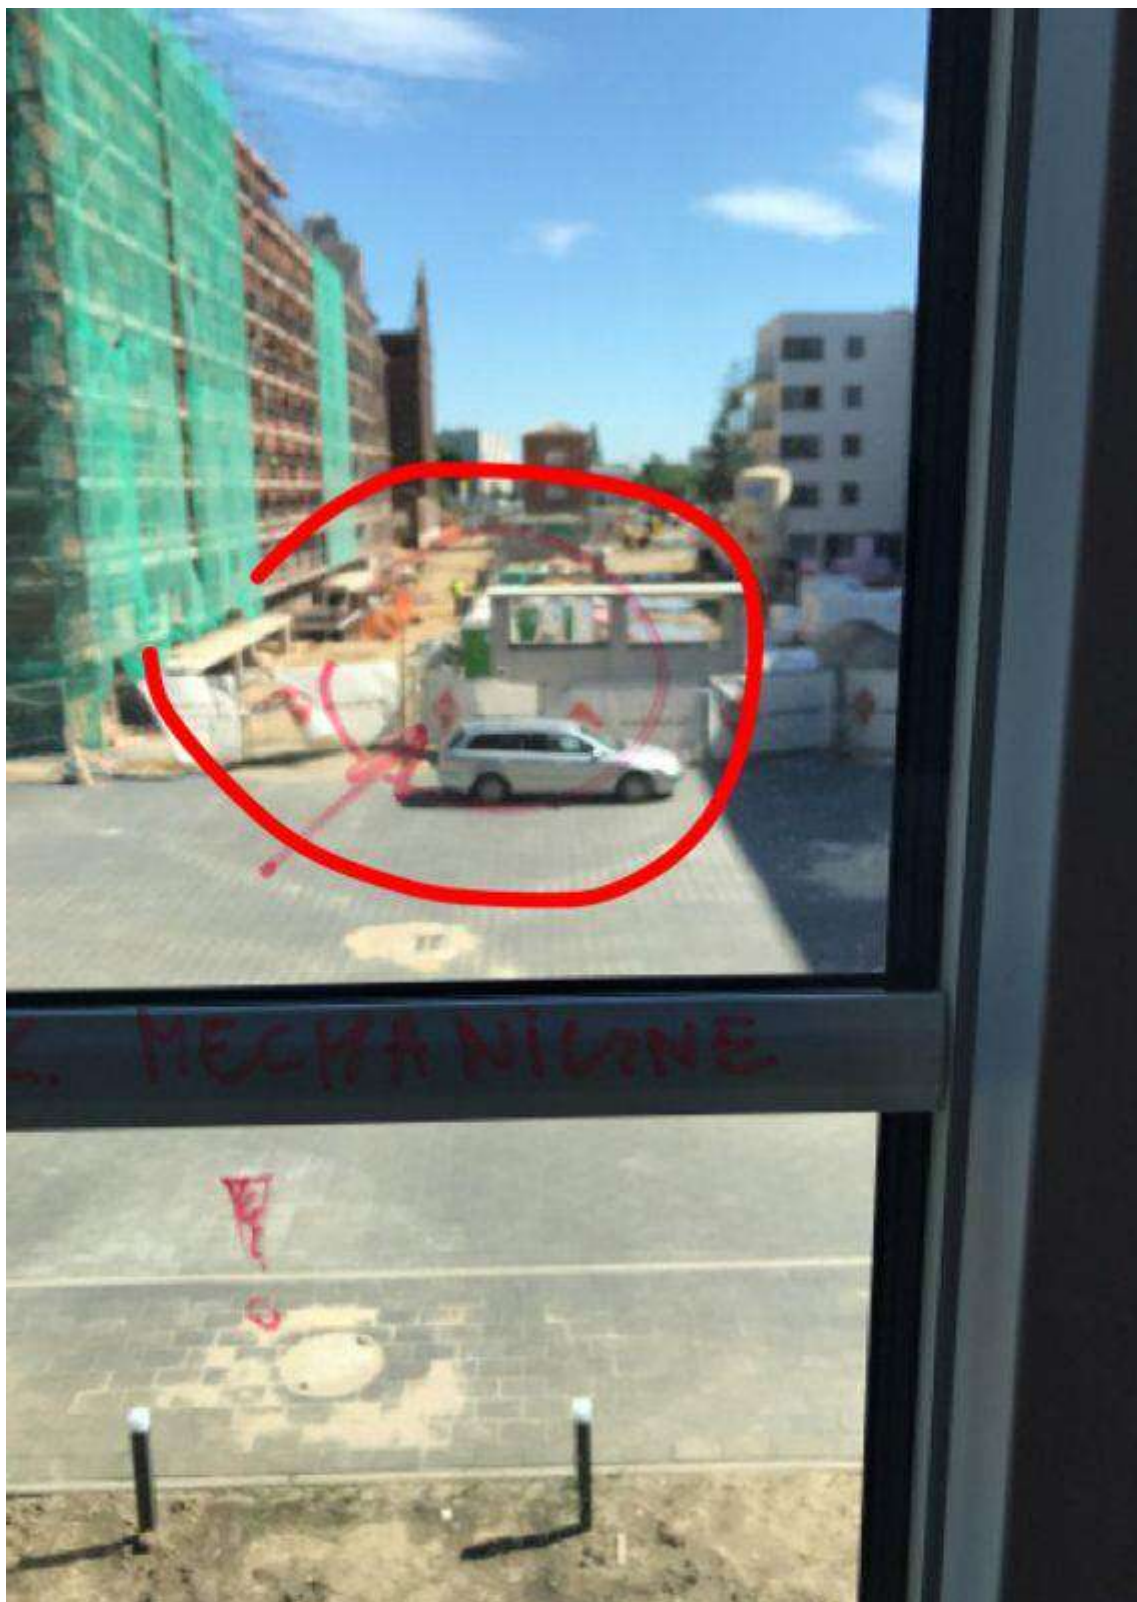
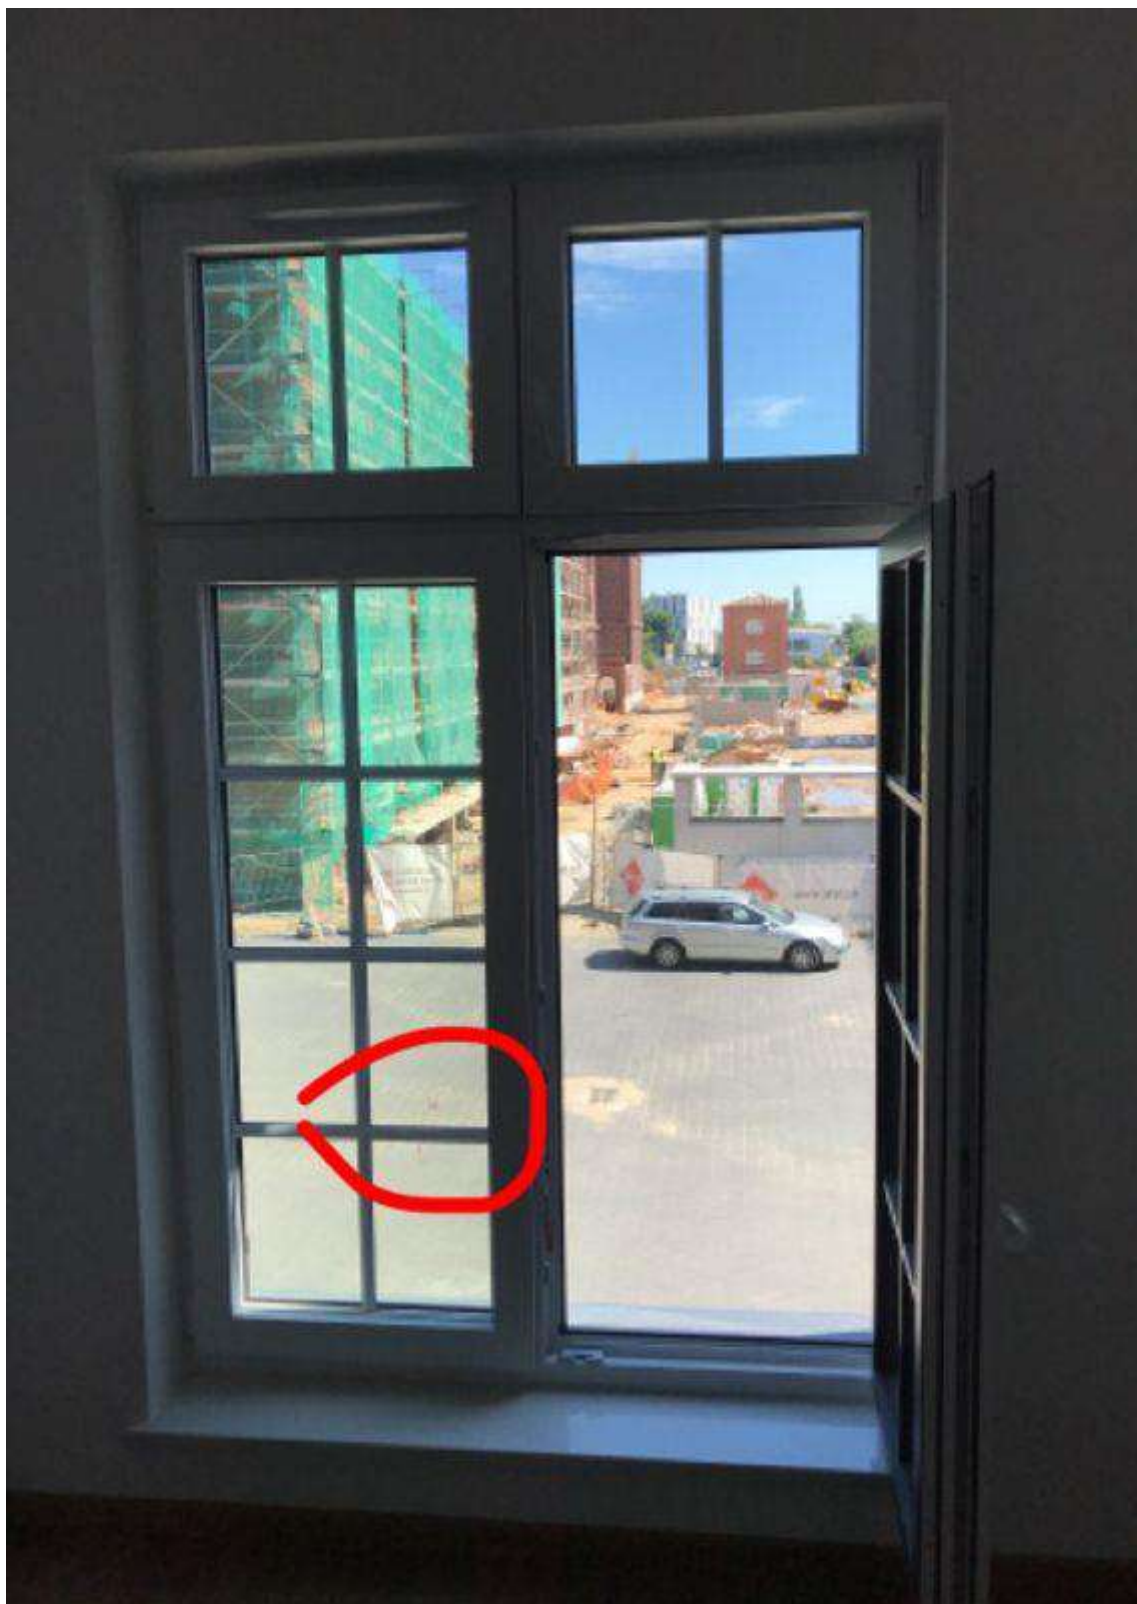
## Głębokie uszkodzenie mechaniczne oszklenia skrzydła biernego

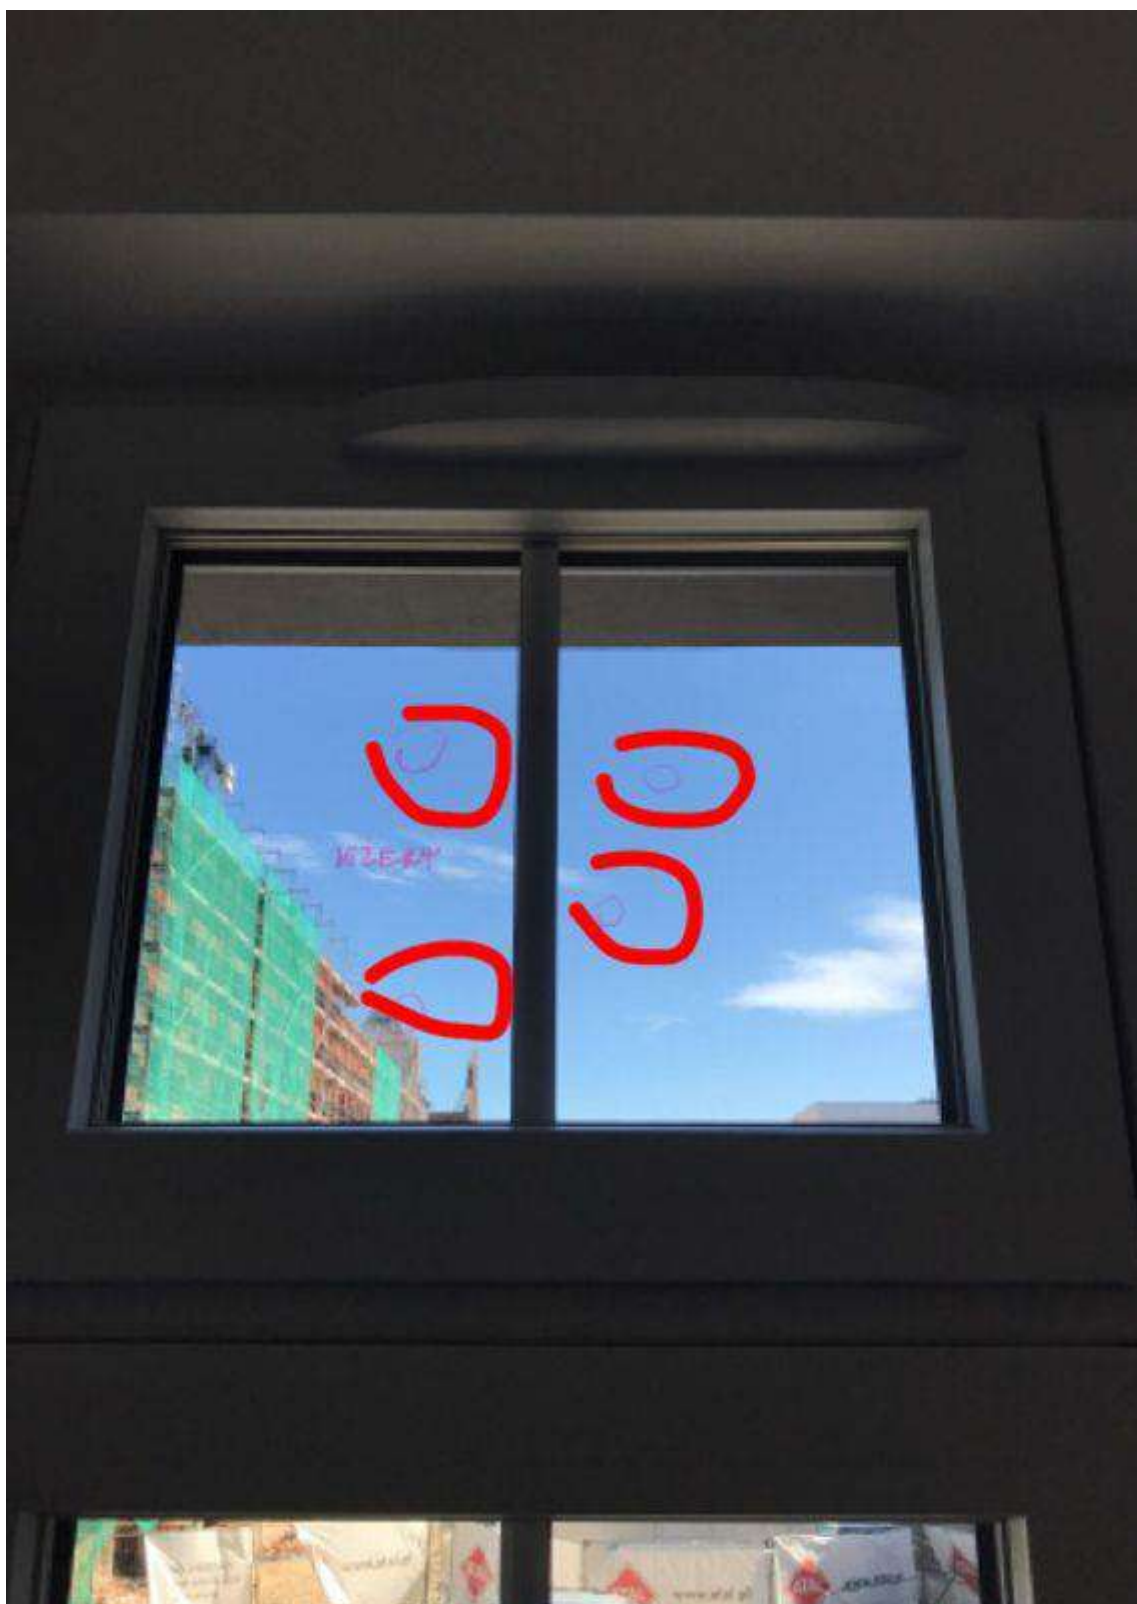
Fot. 3

#2 Wżery na oszkleniu okna - skrzydło bierne górne

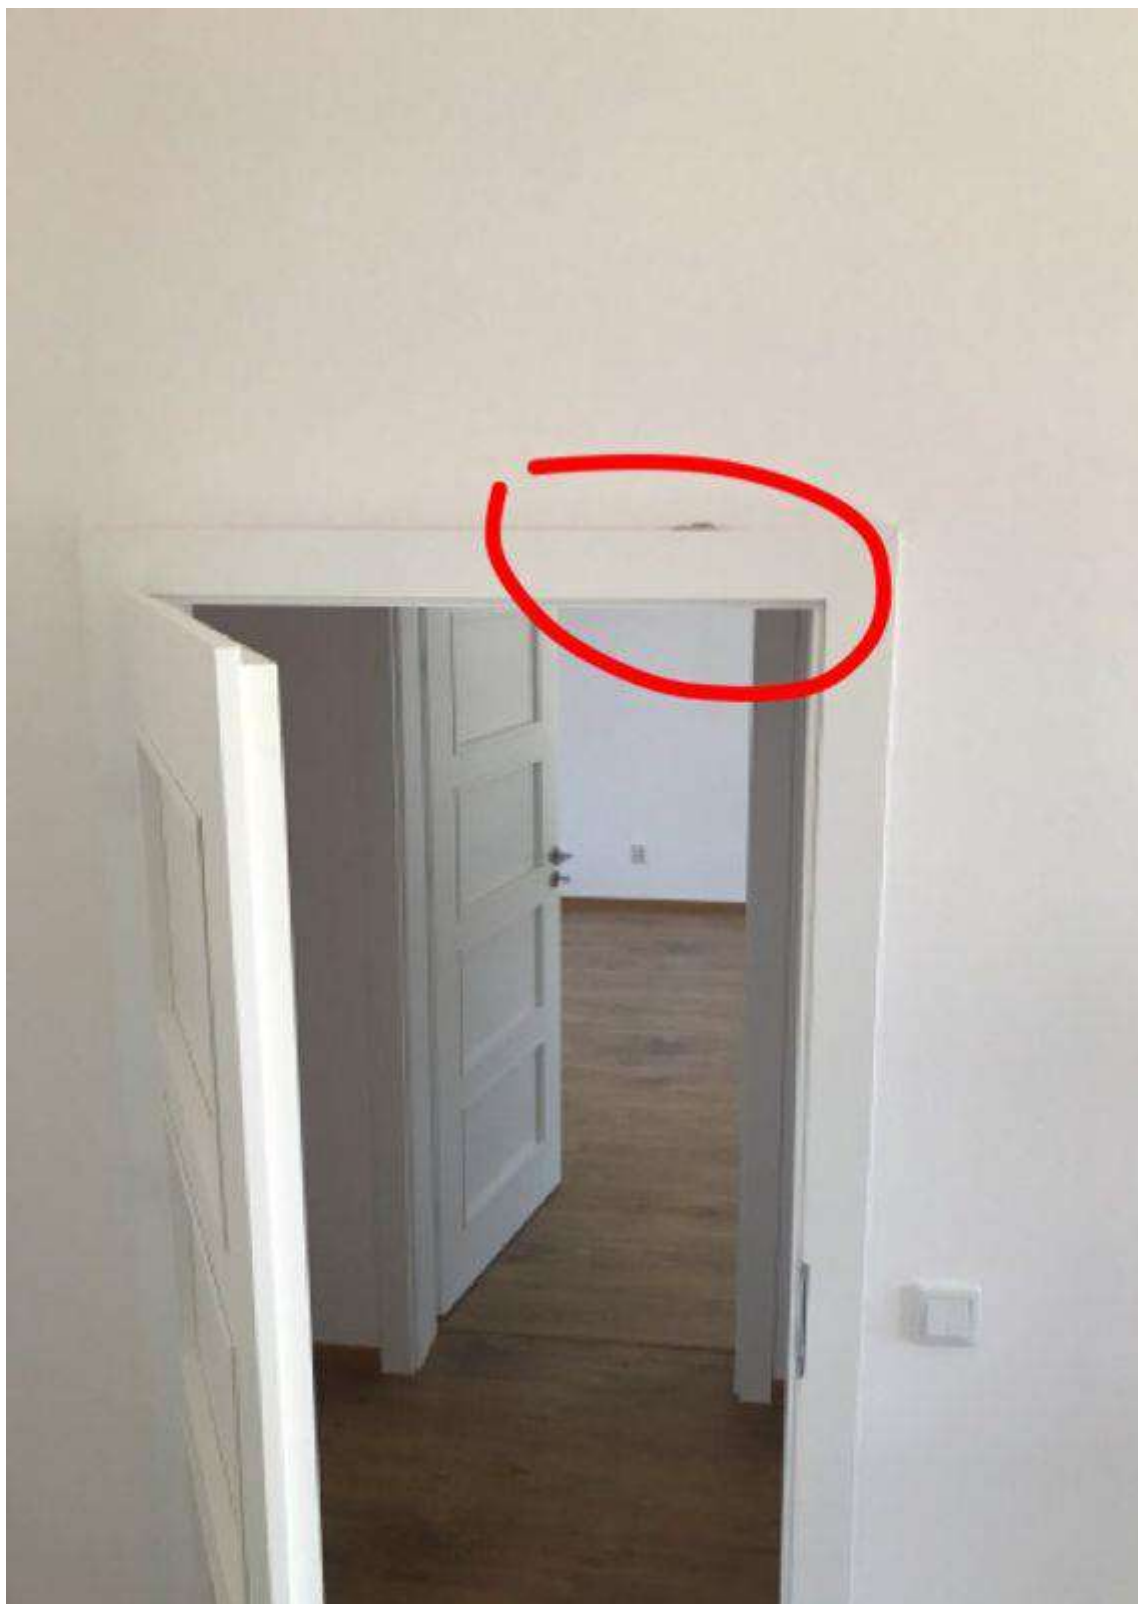
Fot. 6

Obróbka tynkarsko-malarska przy ościeżnicy drzwi (górna część)

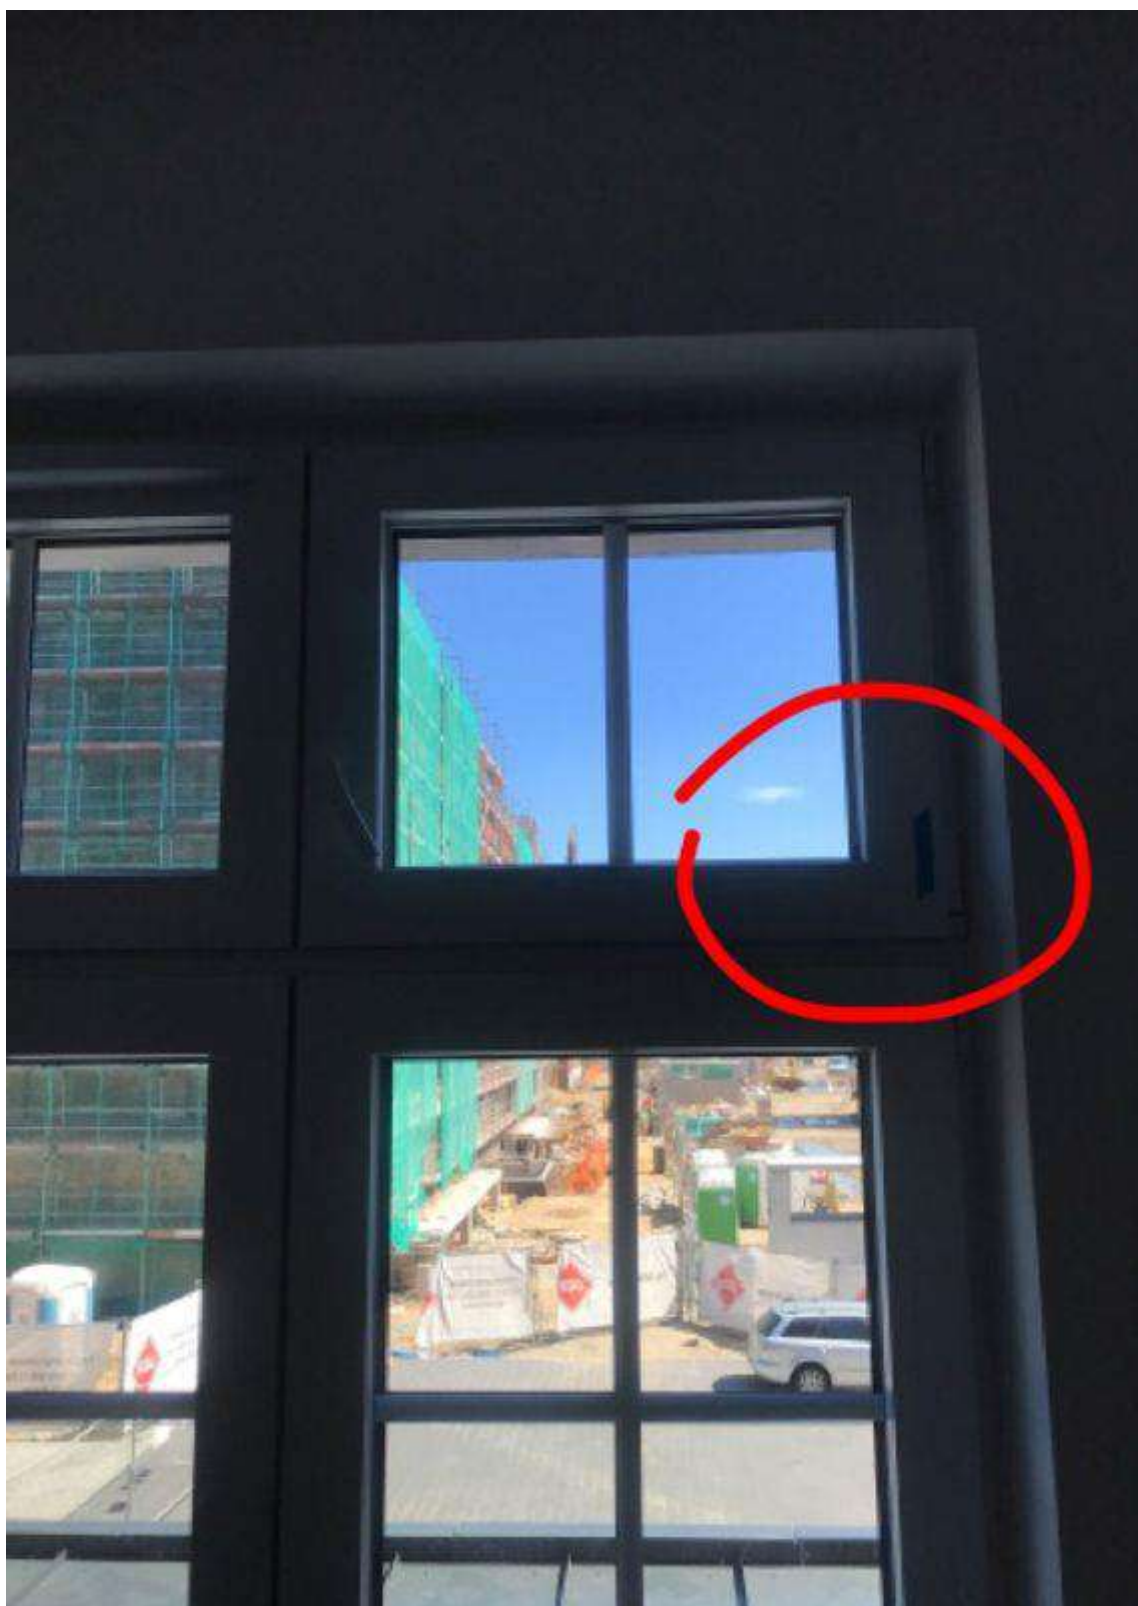
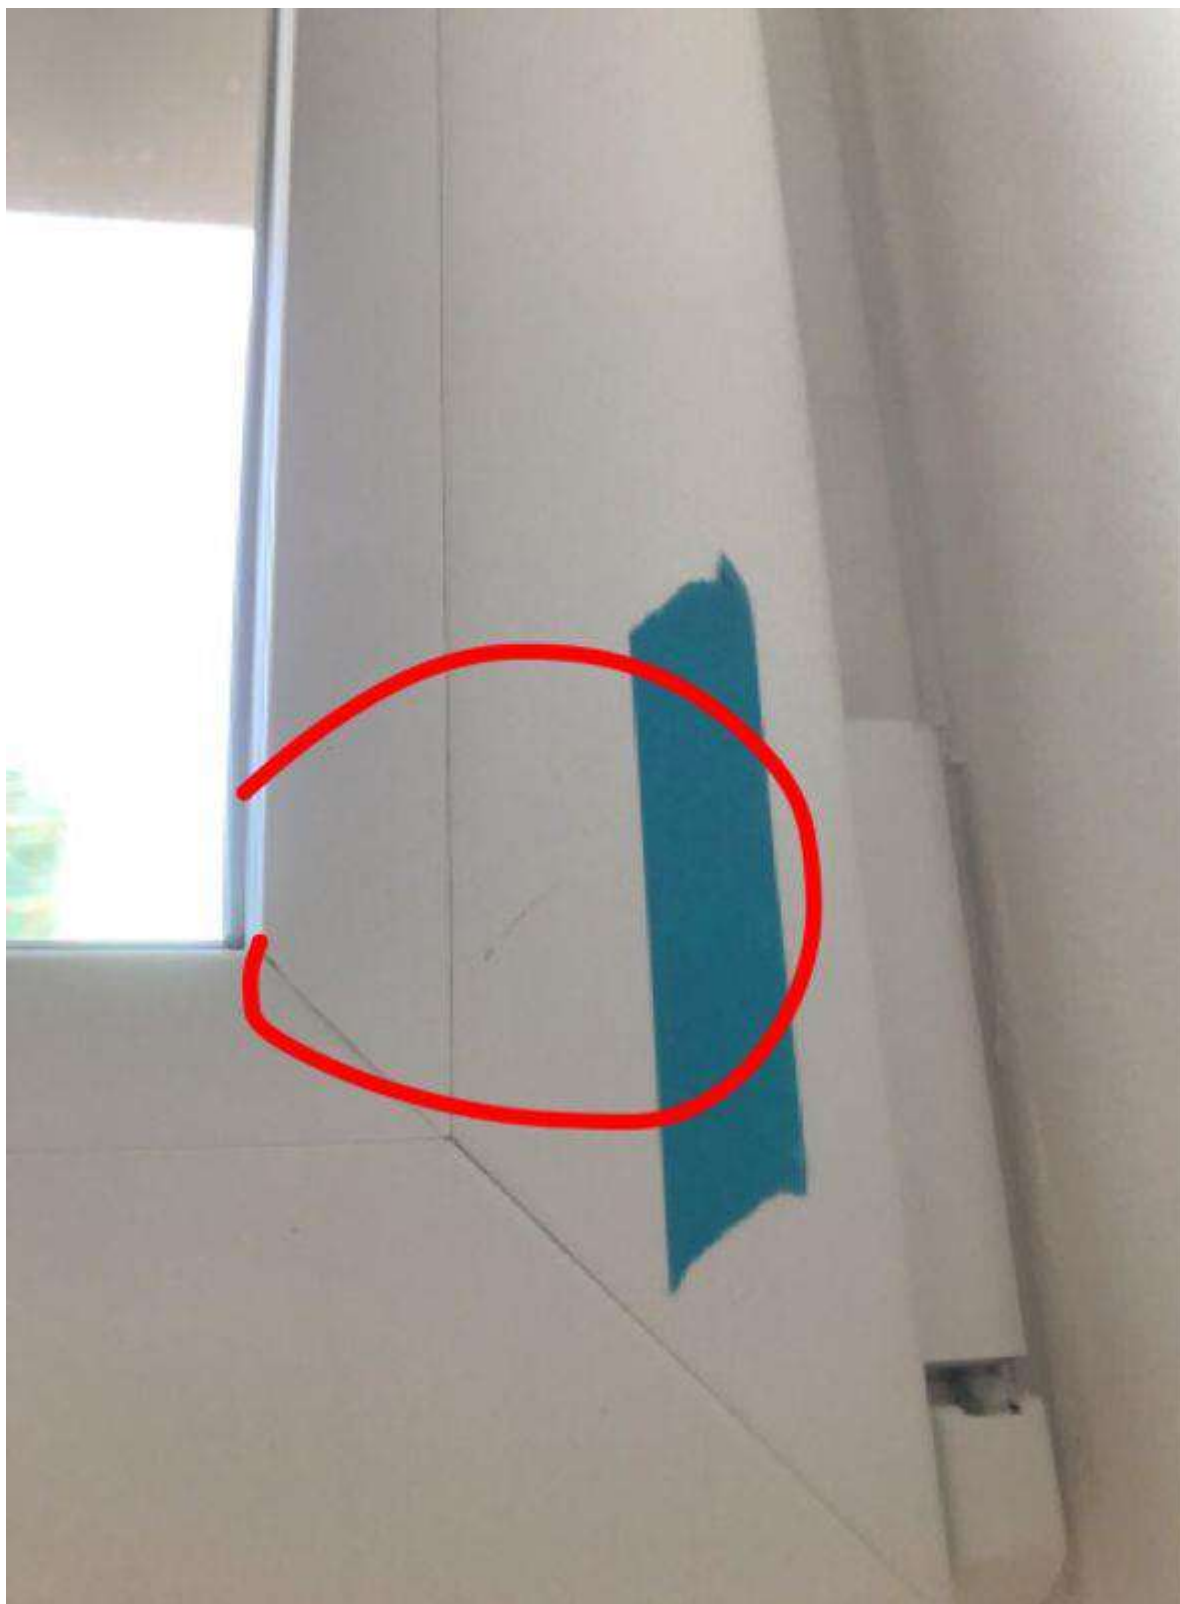
**#6 Uszkodzenie mechaniczne ramy okna**

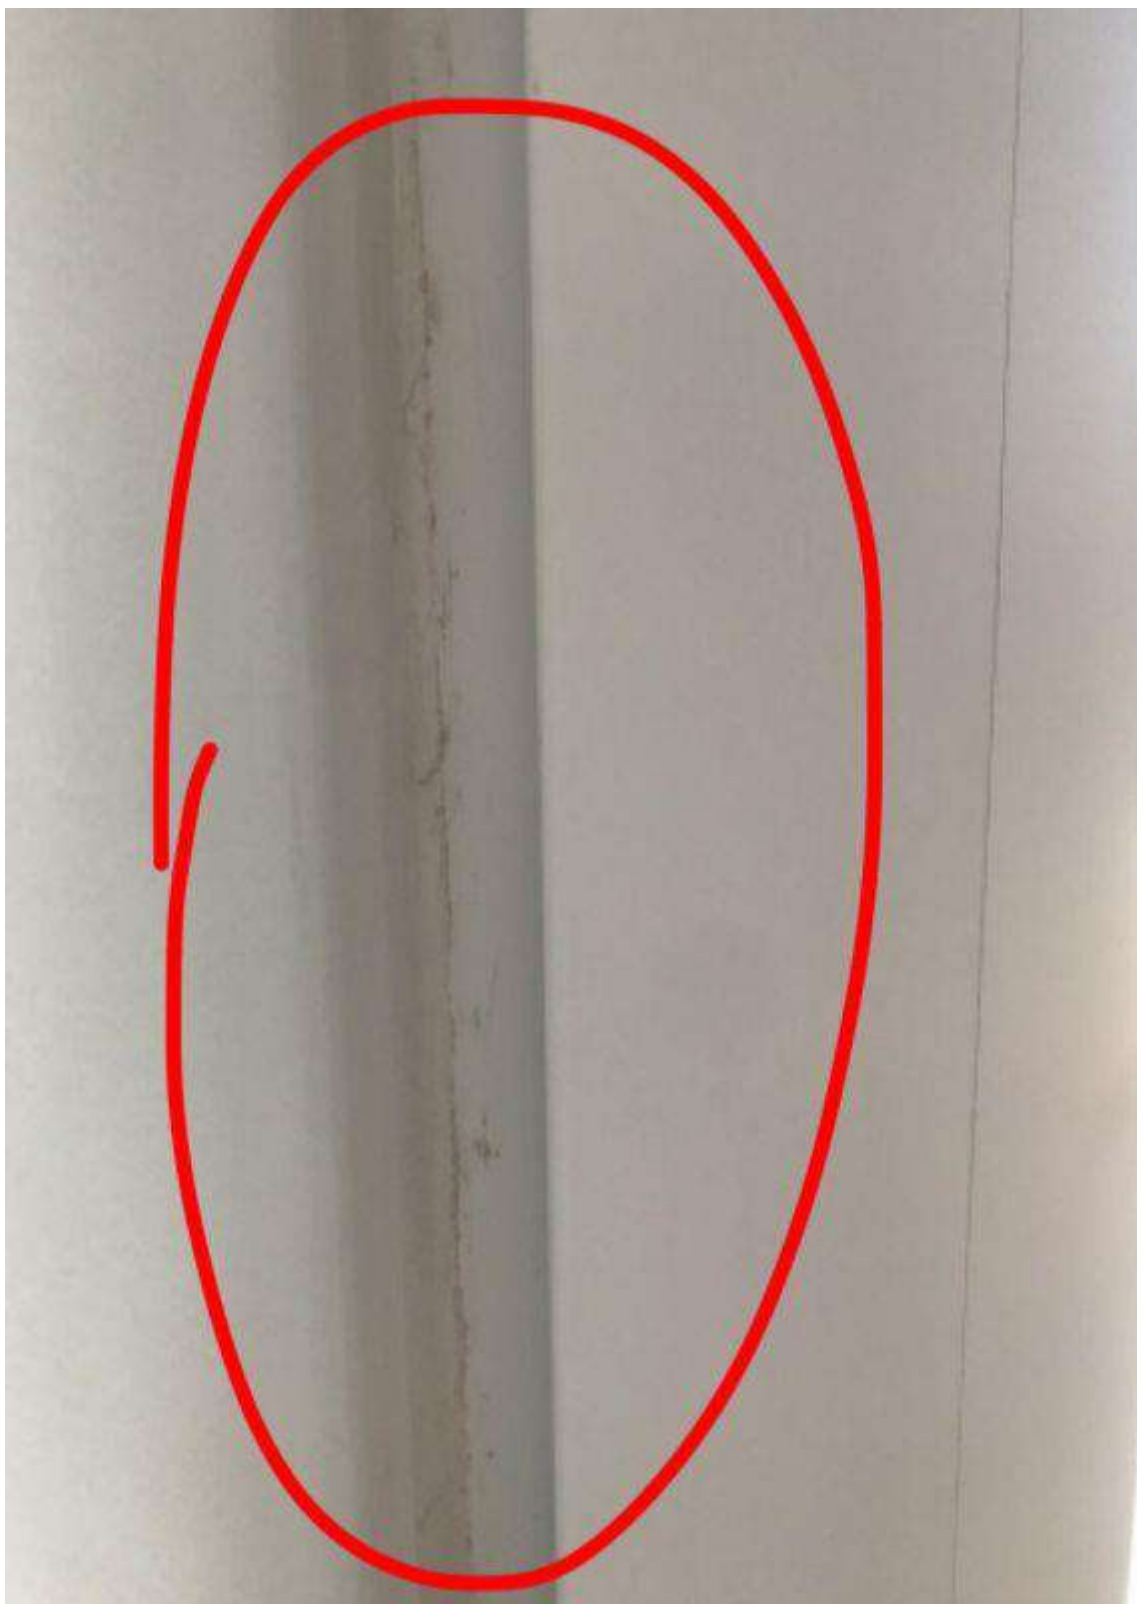
#7 Kosmetyka ościeżnicy okna na styku ze szpaletą

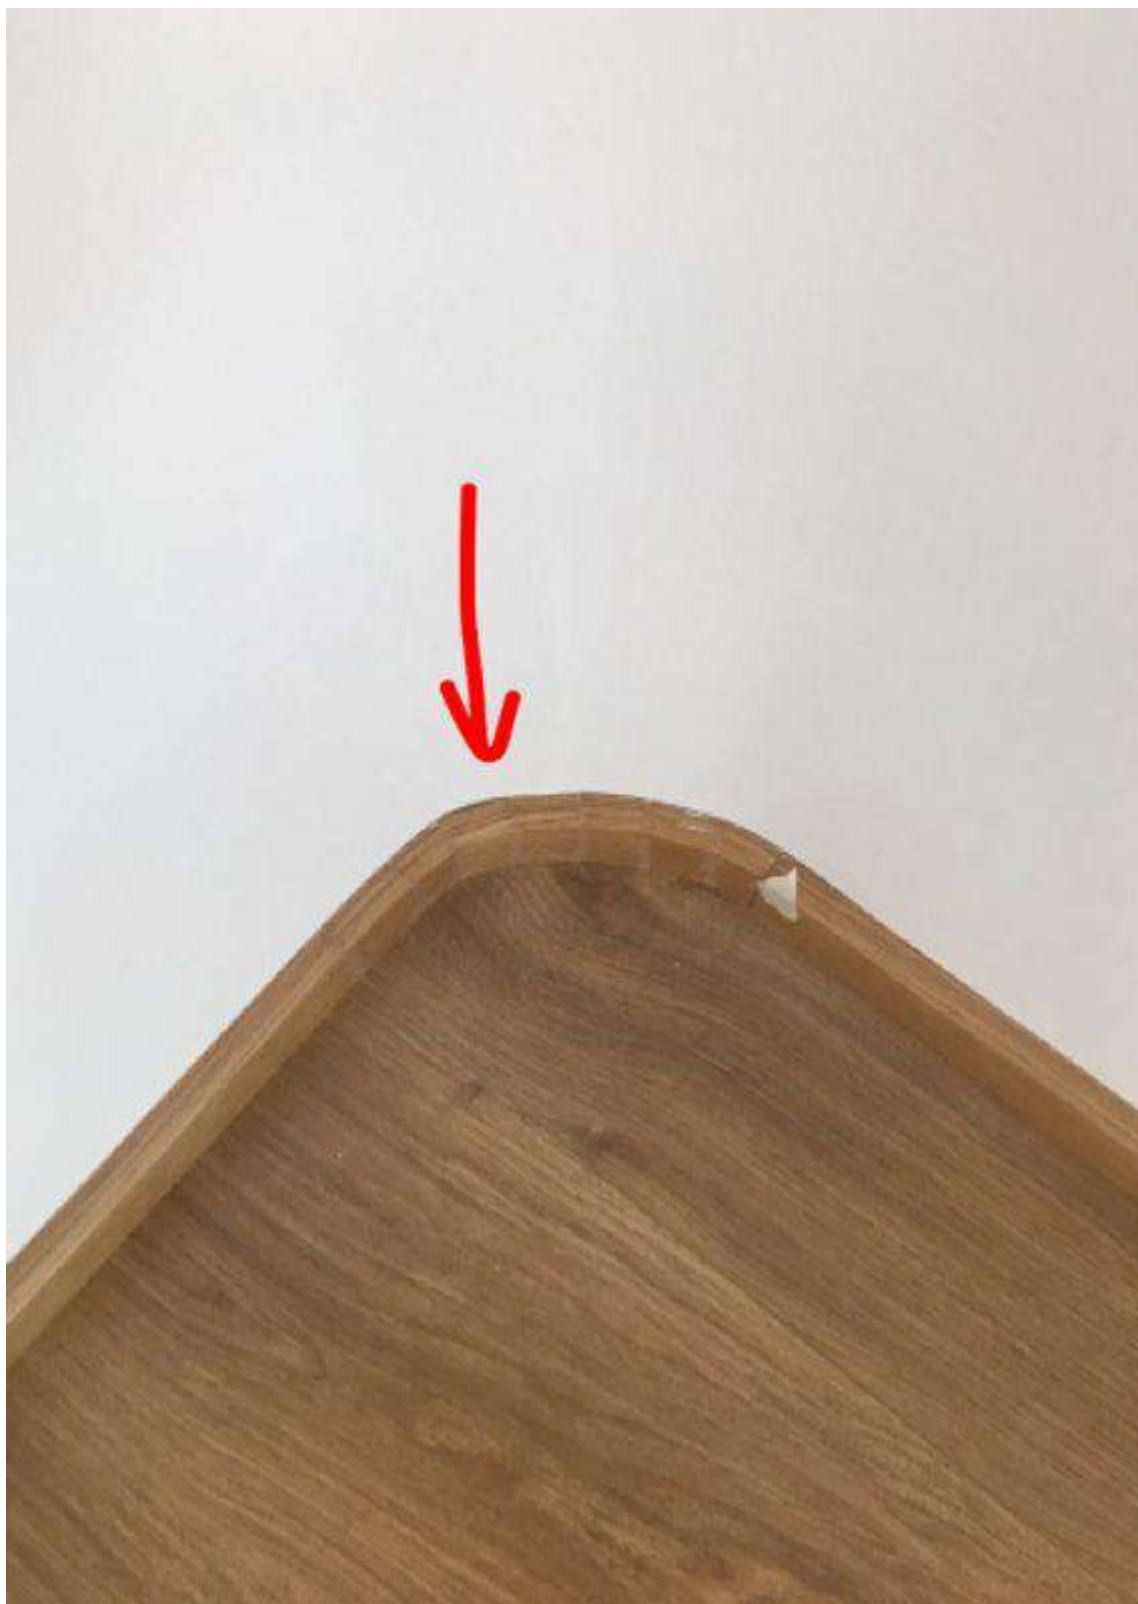
Fot. 12

Źle spasowana (uszczelniona) listwa

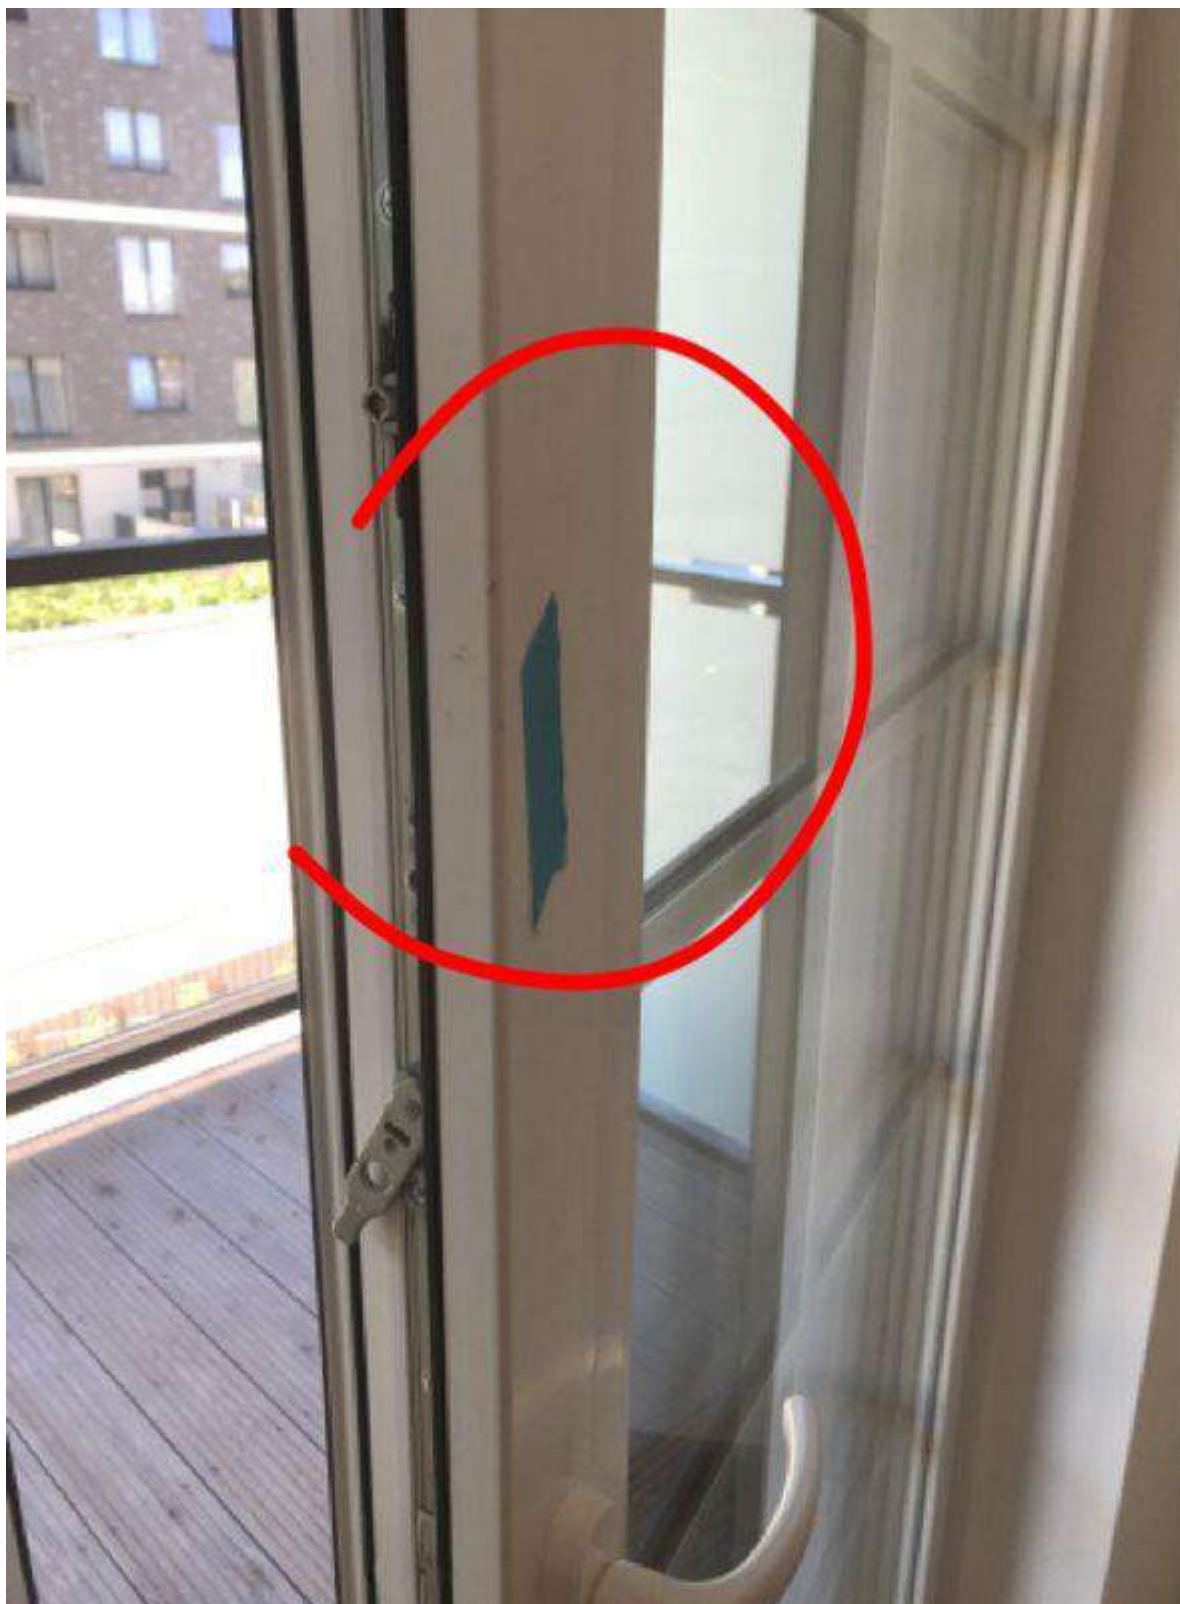
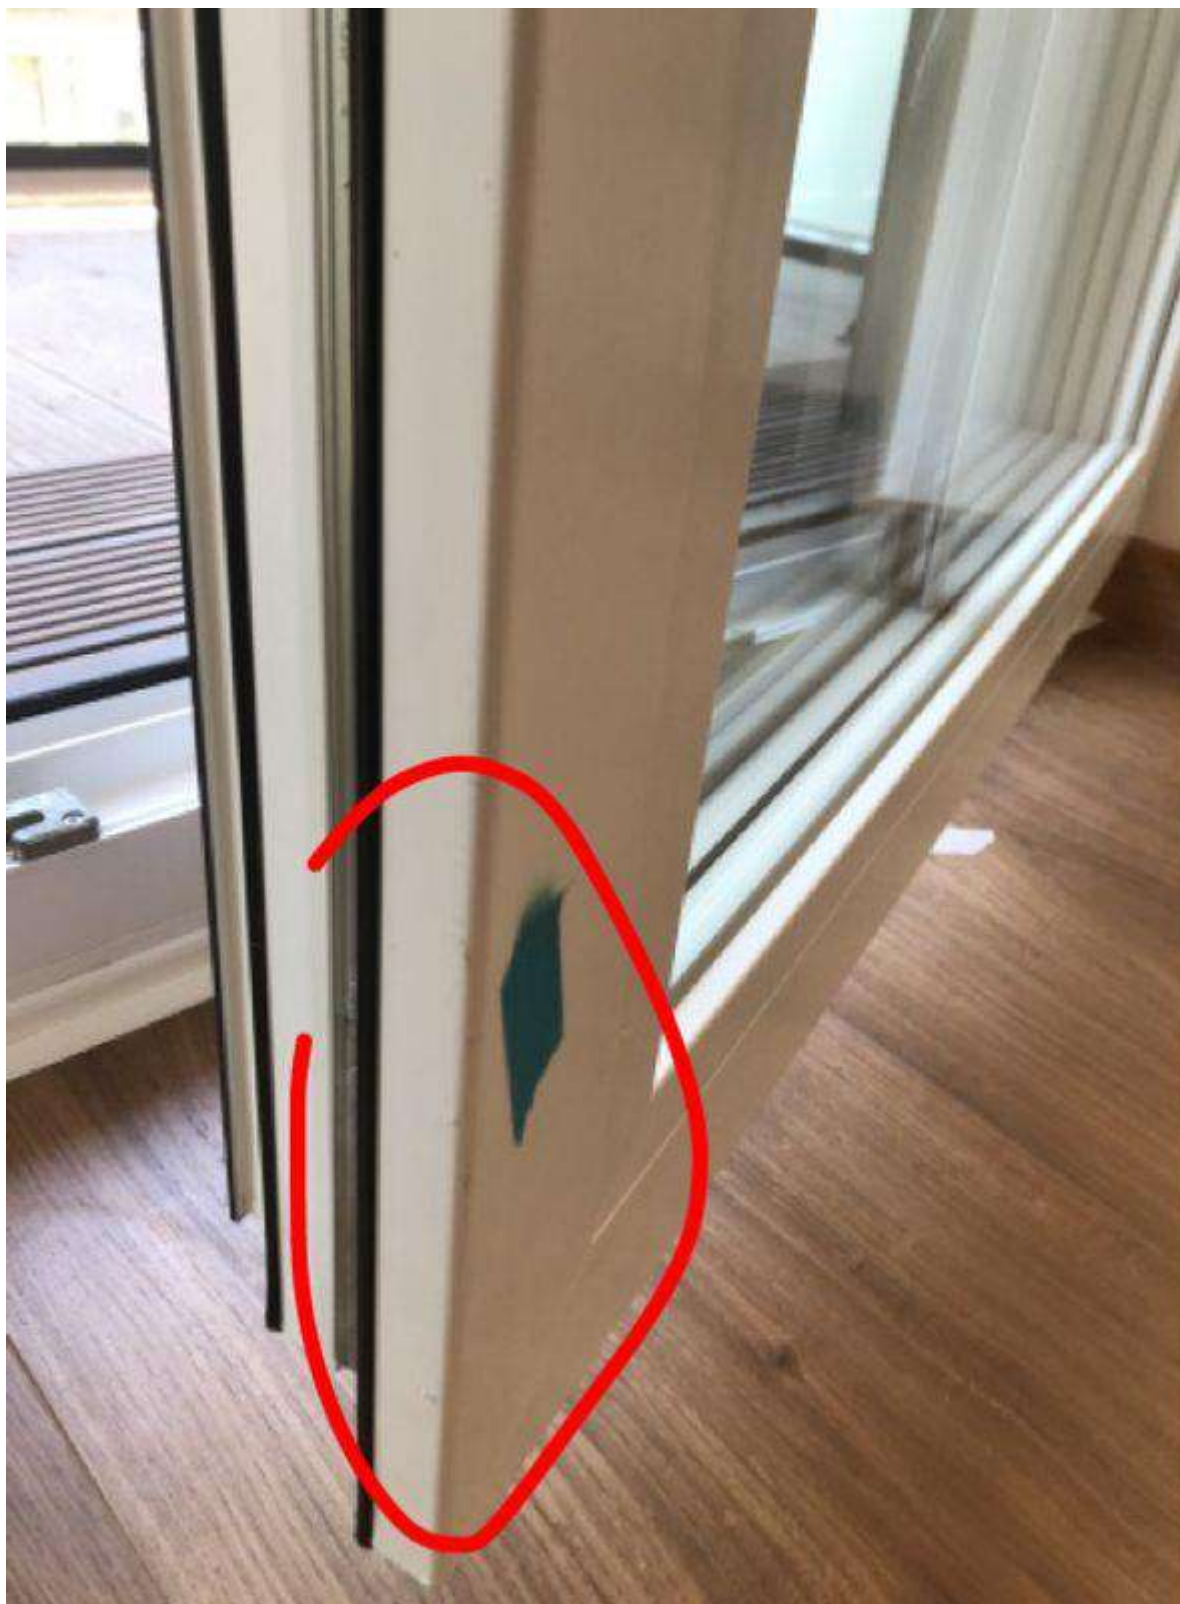
**#10 Uszkodzenia/kosmetyka ramy skrzydła czynnego**

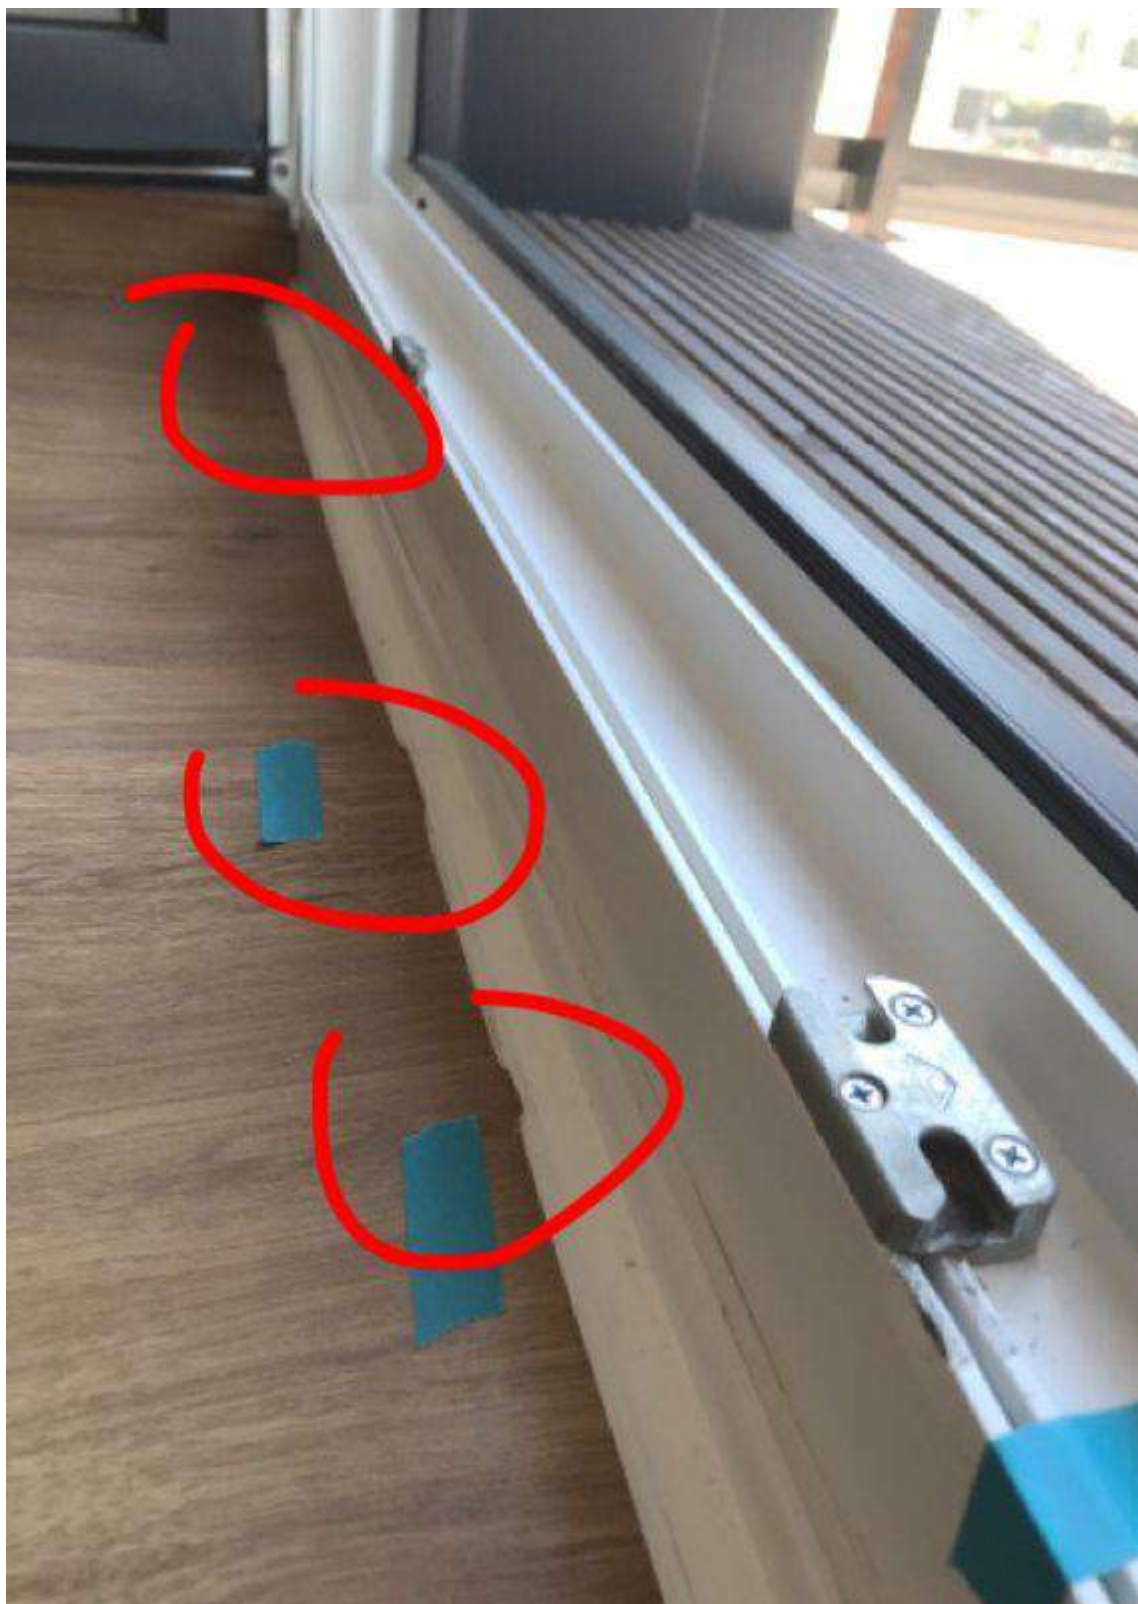
Fot. 20

Wkleśnięta uszczelka na maskownicy rama okna-panel w salonie

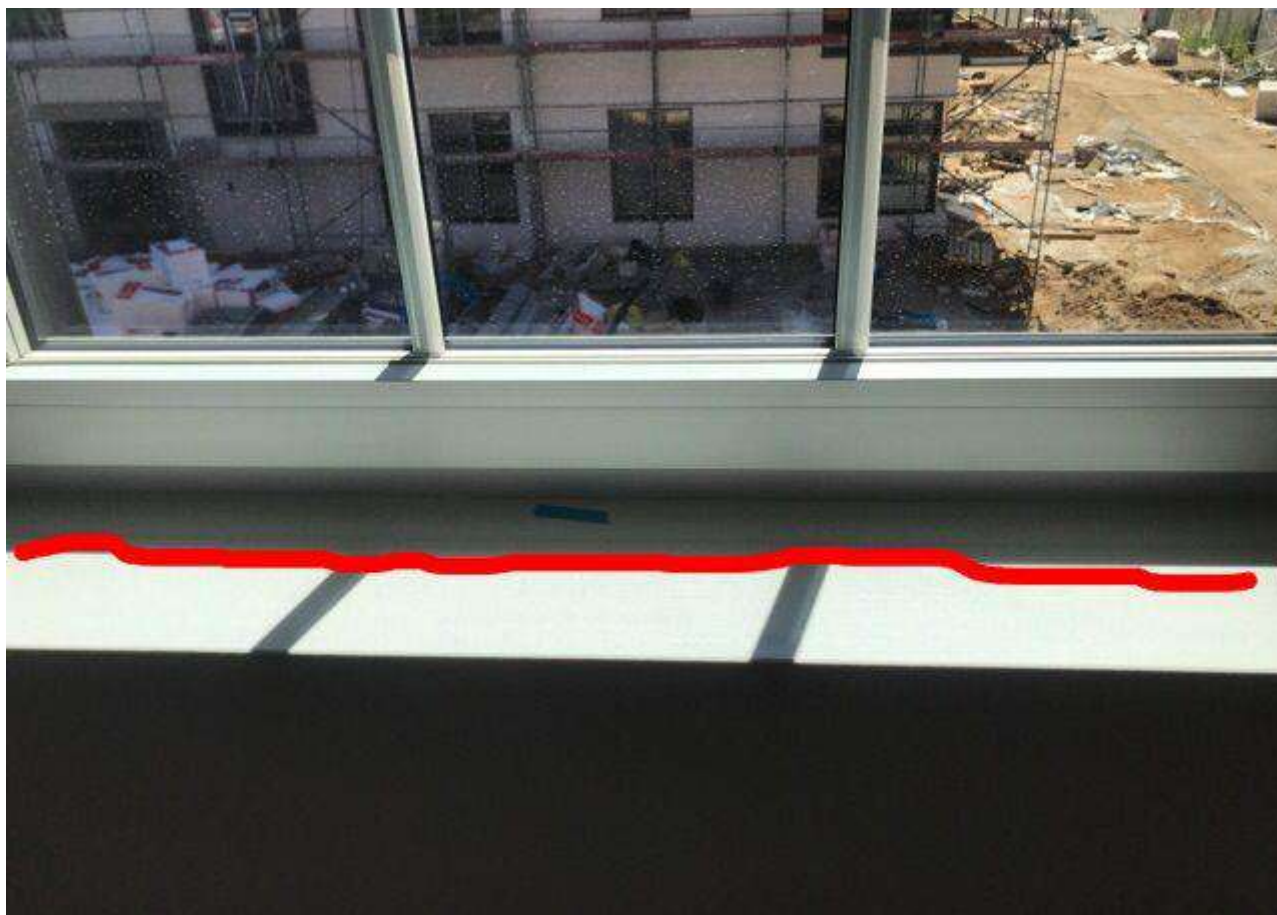
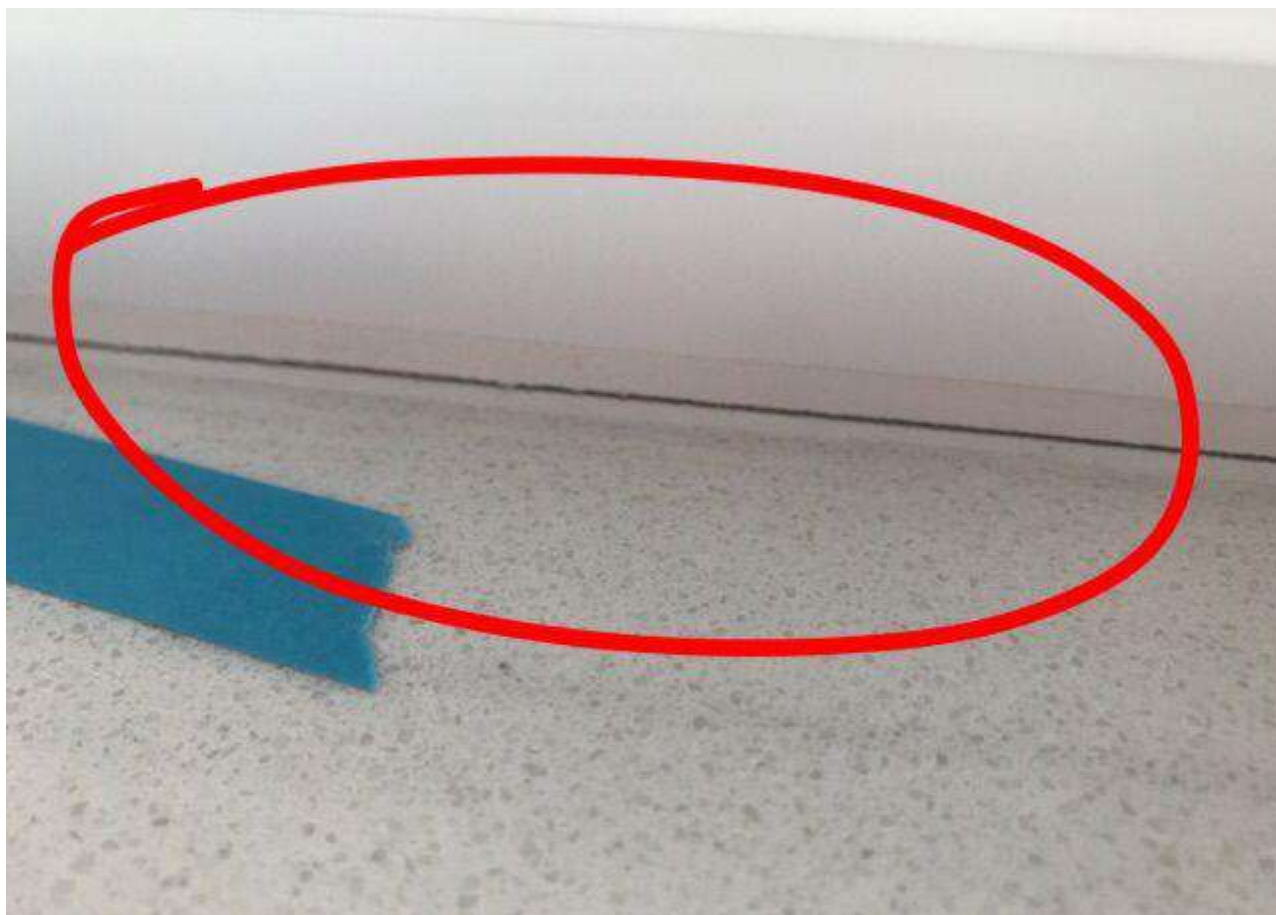
Nieszczelna spoina na łączeniu rama okna-parapet w aneksie
