| NAZWA PROJEKTU | 20200701 10:00 Nowe Miasto Różanka |
| DATA | 01.07.2020 |

# RAPORT TECHNICZNY PRZYKŁADOWY - ODBIÓR PRAC EKIPY WYKOŃCZENIOWEJ

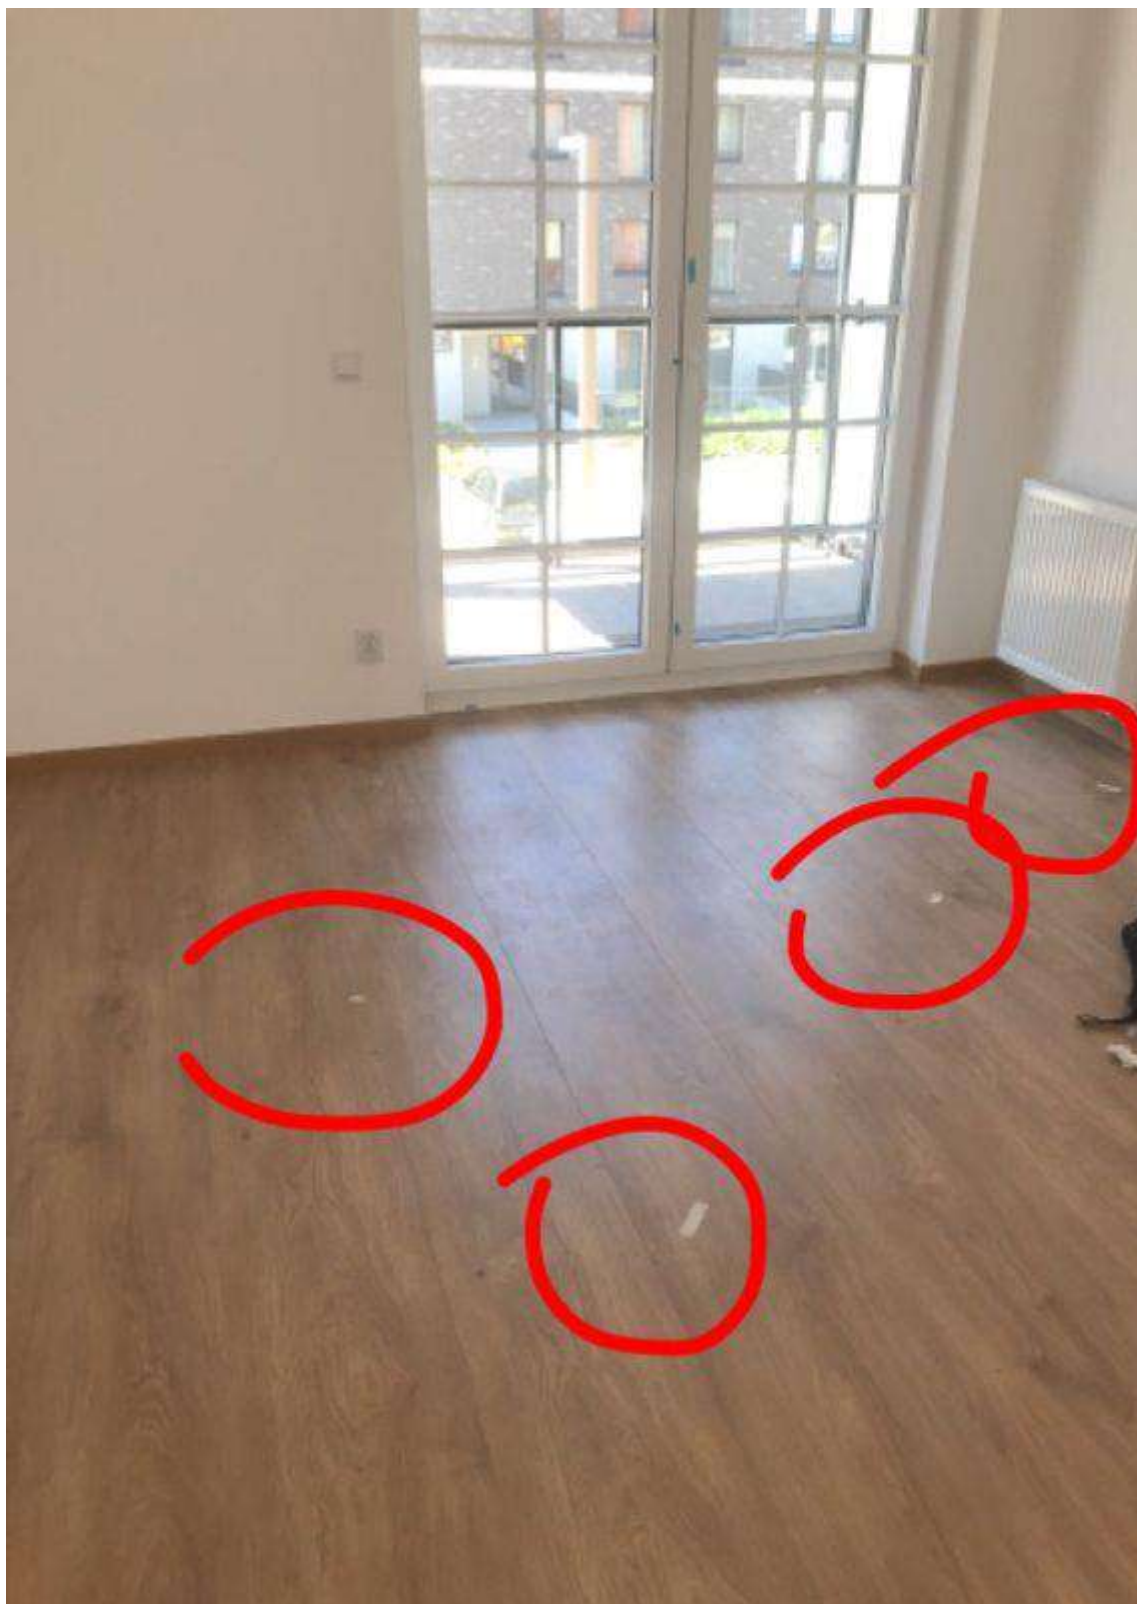
Fot. 24

**#15 Uszkodzenia paneli podłogowych**

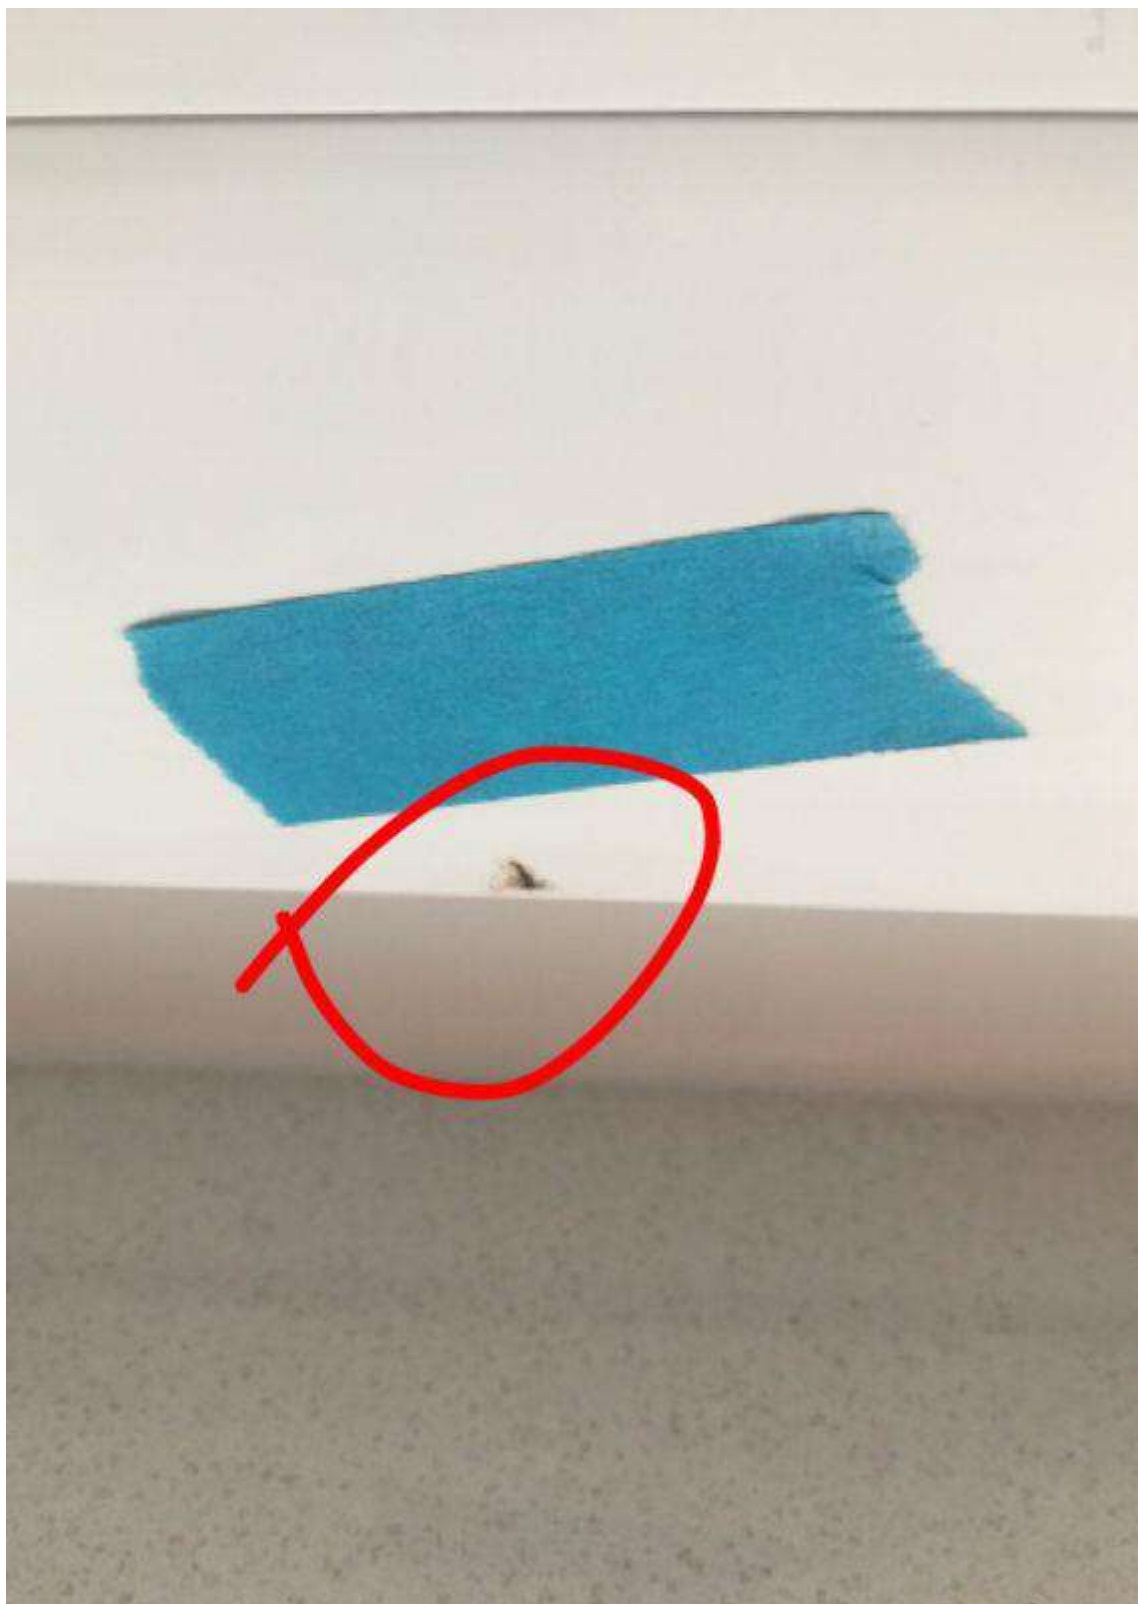
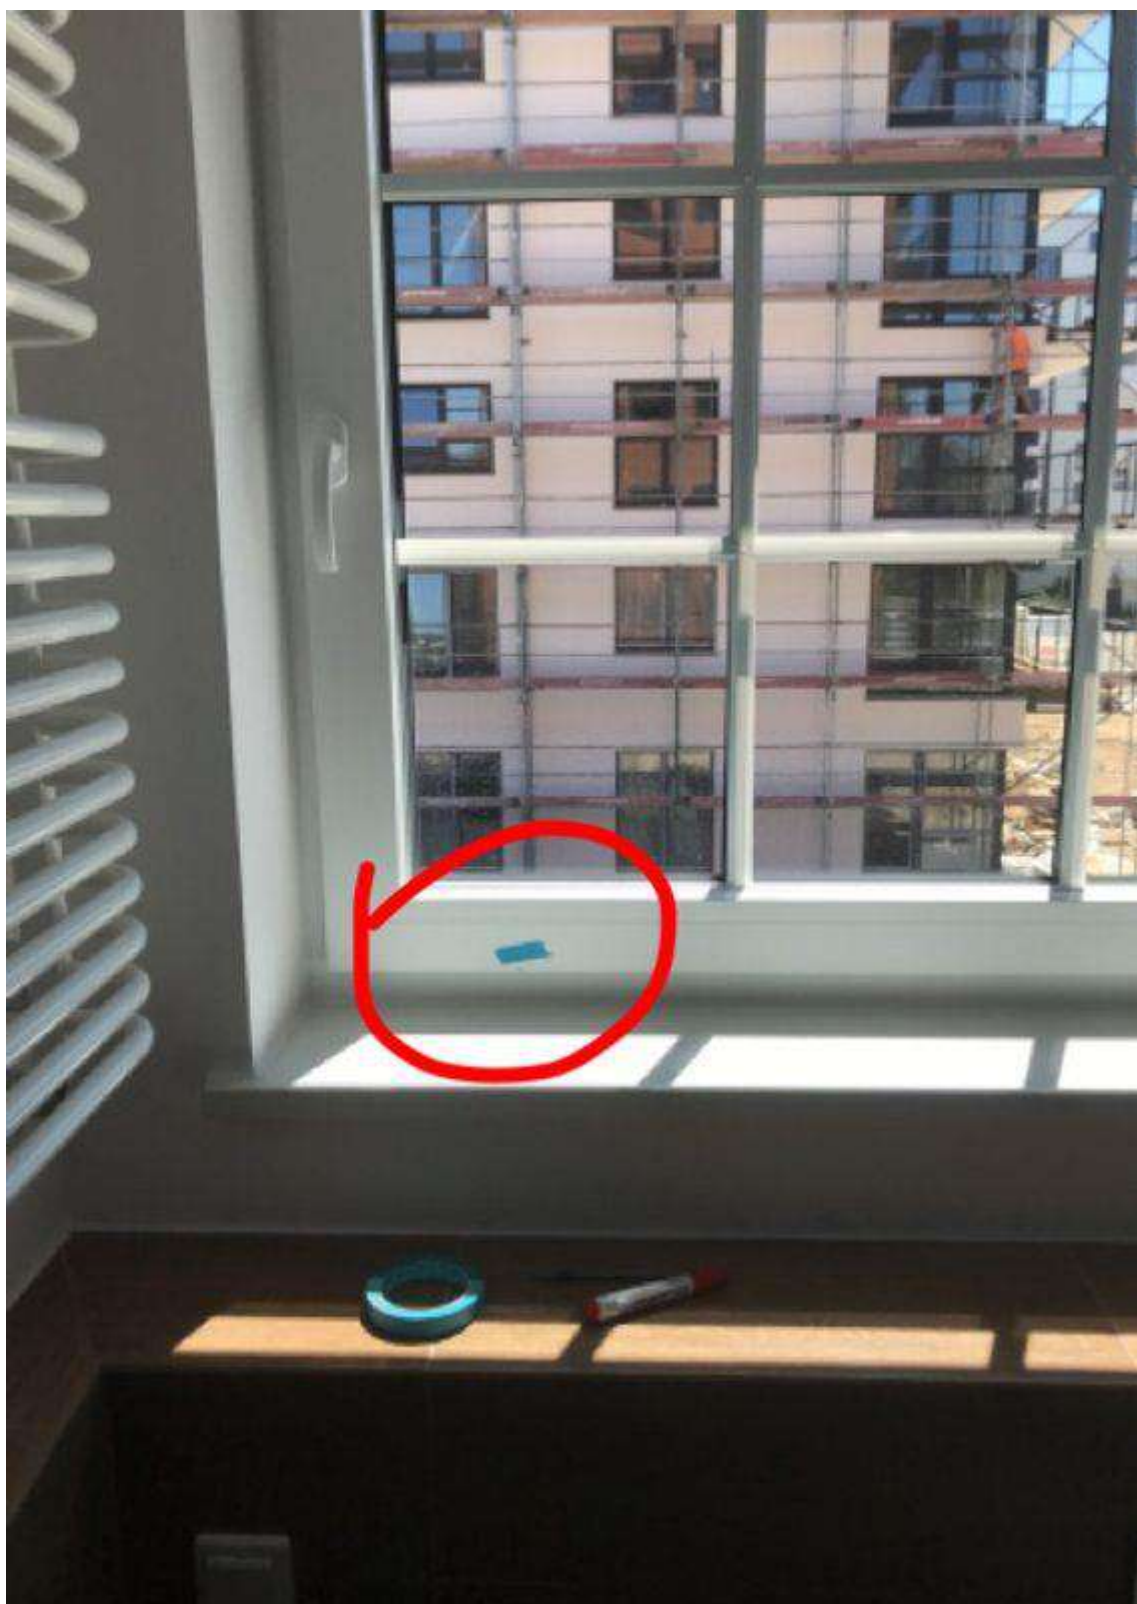
## Uszkodzona (przypalona) rama okna łazienka

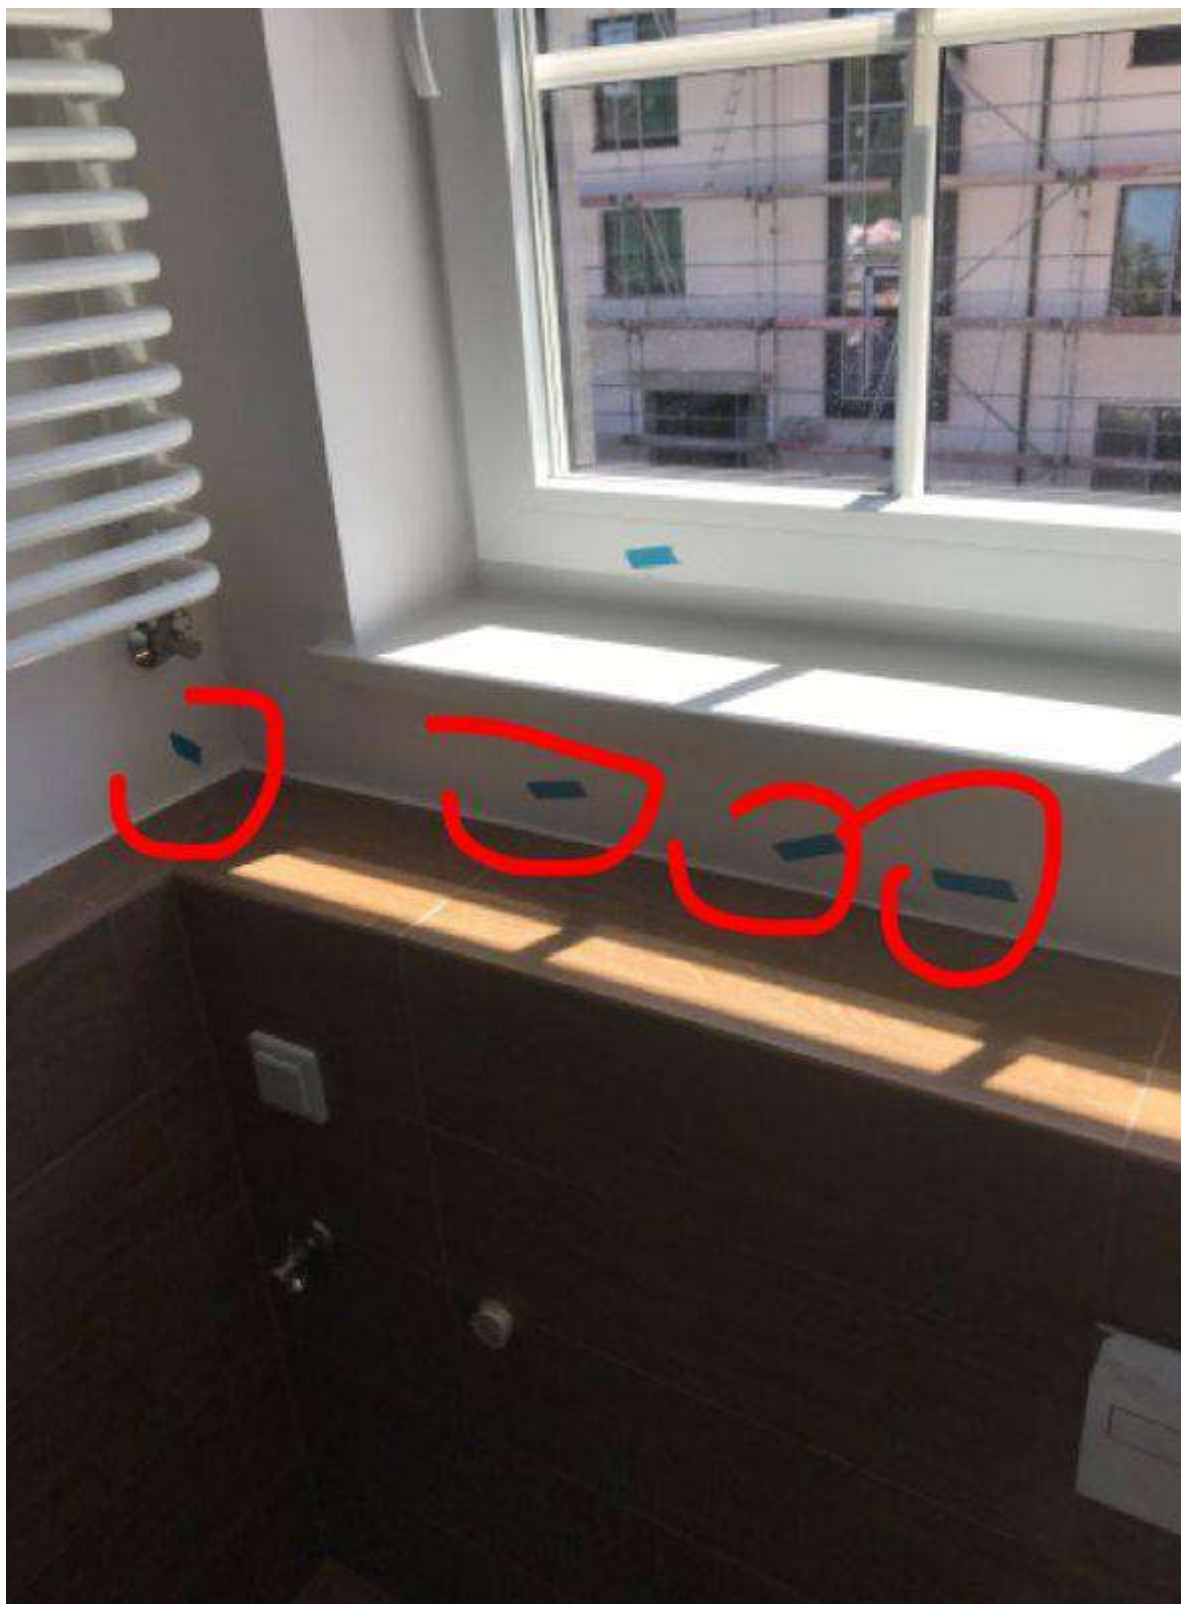
Fot. 29

Punktowe zabrudzenia ściany pod oknem w łazience

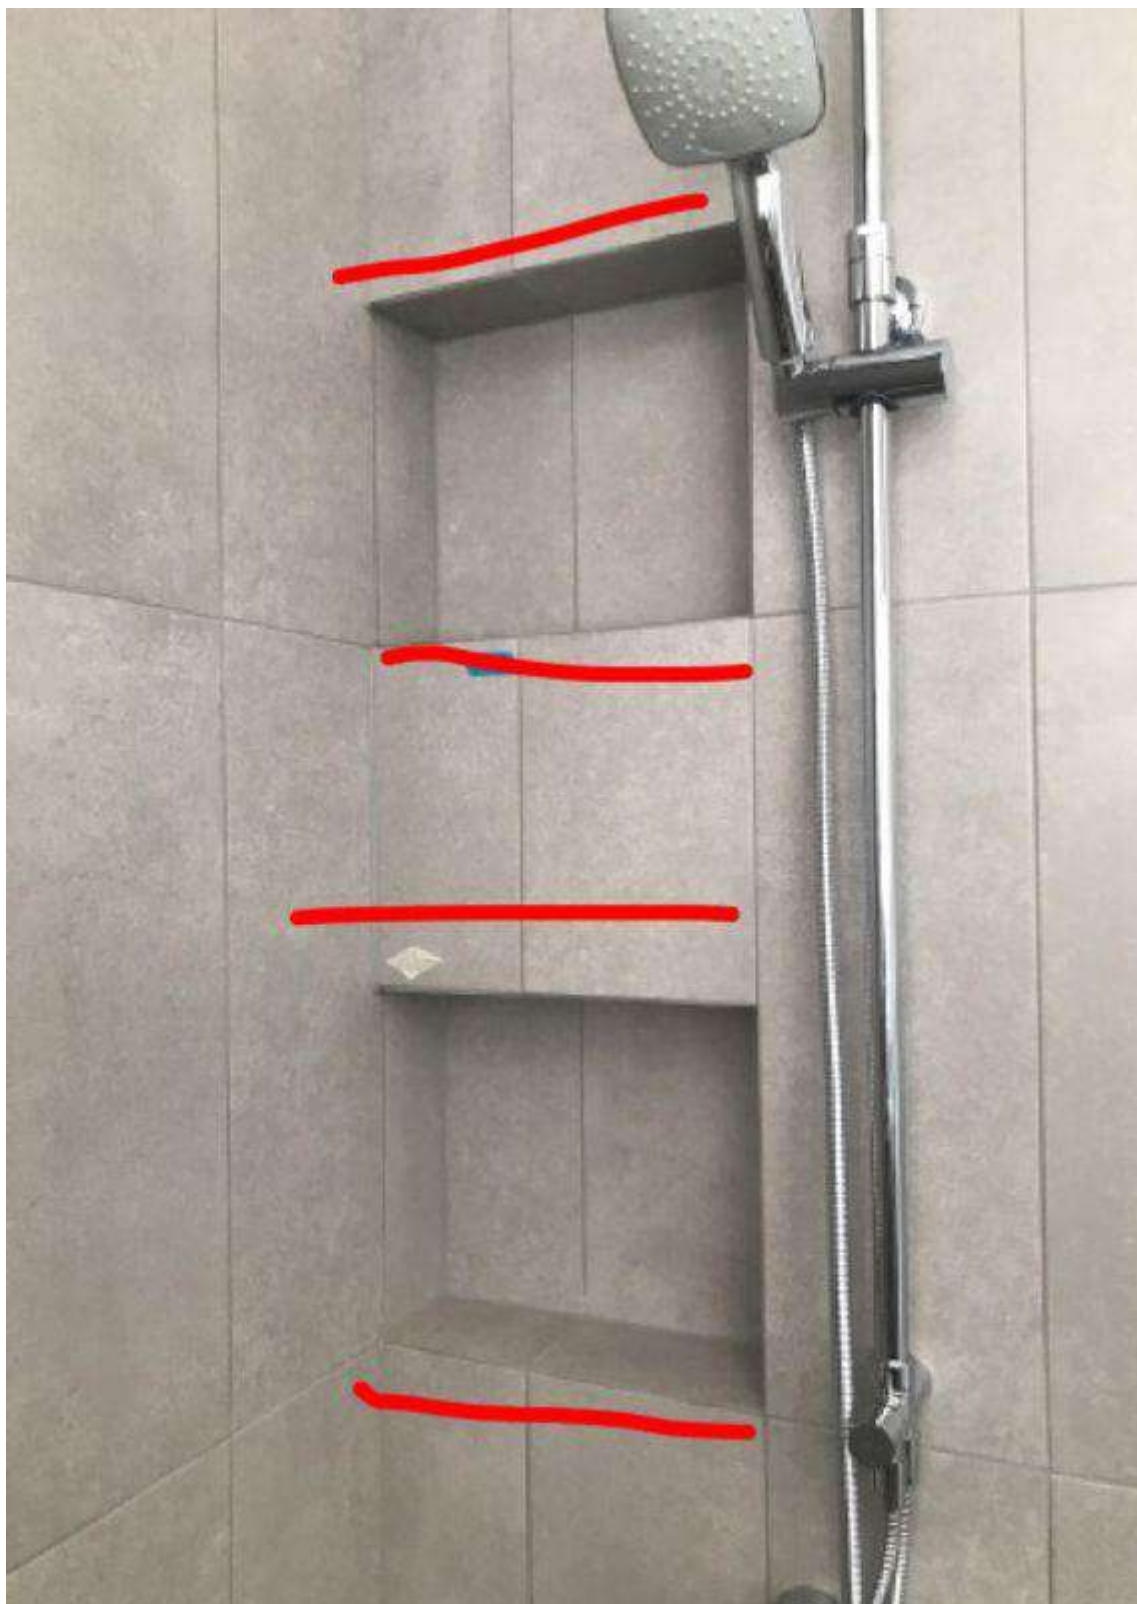
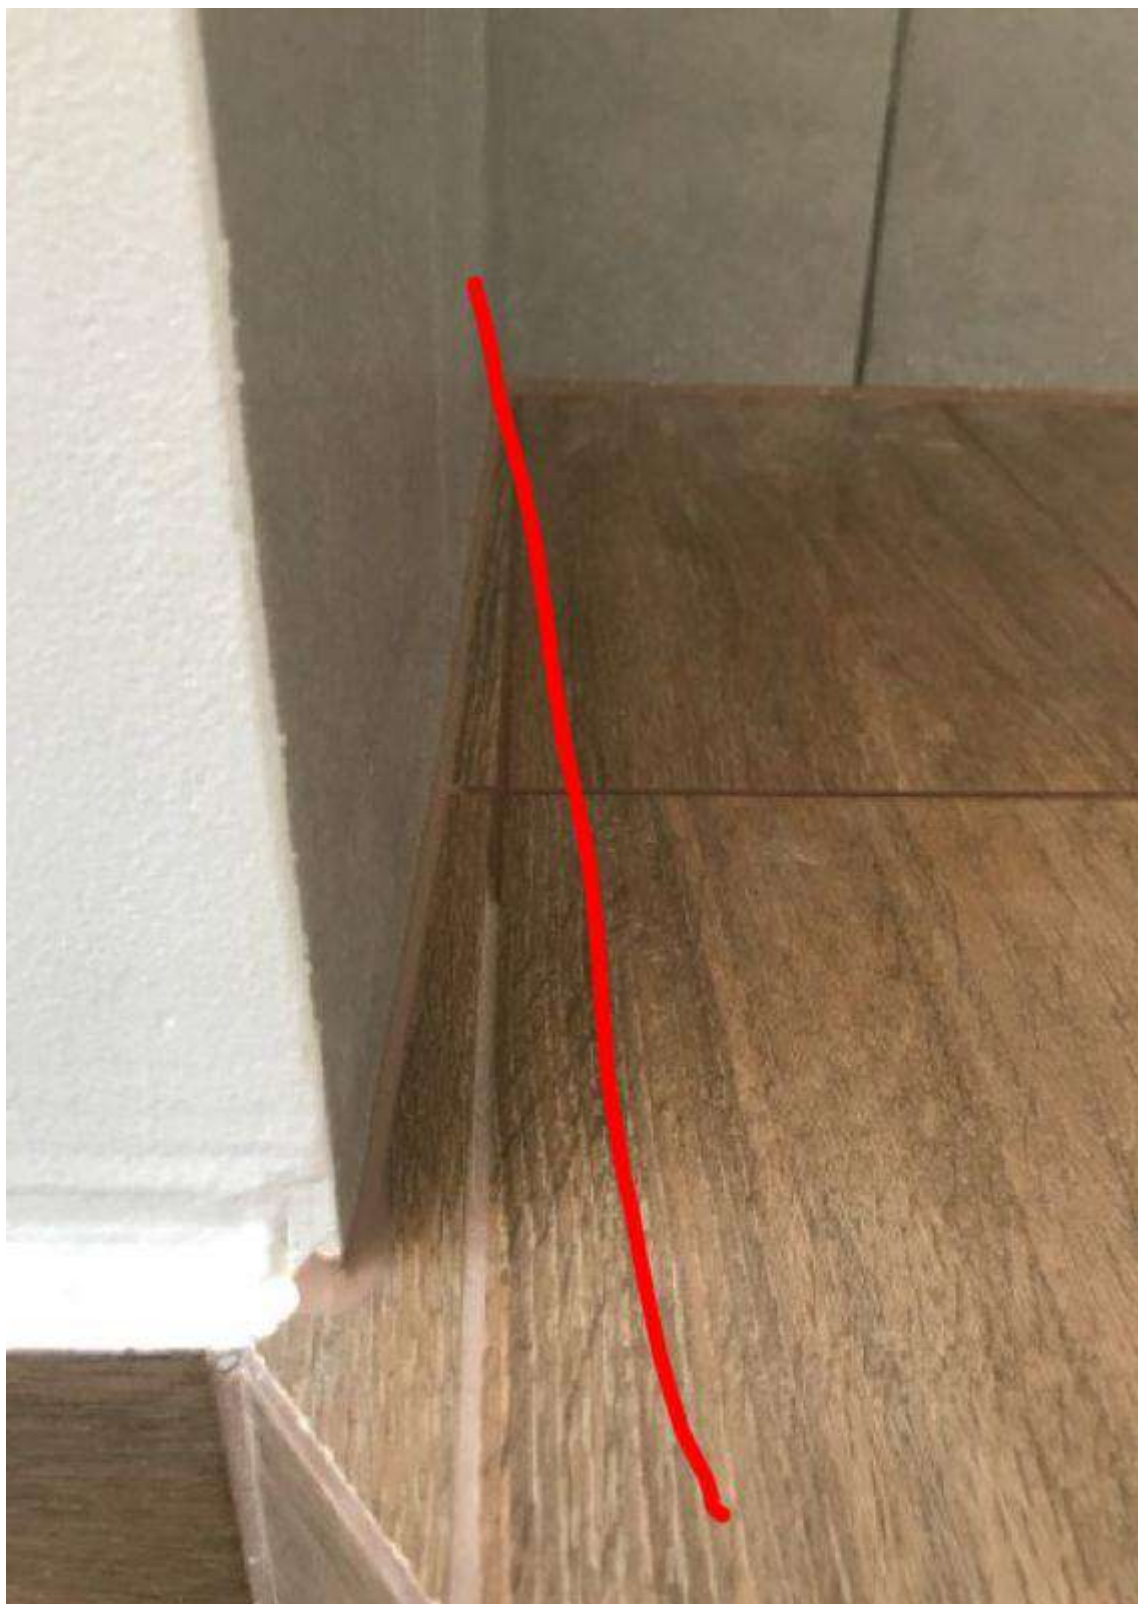
Brak liniowości płytek pod prysznicem

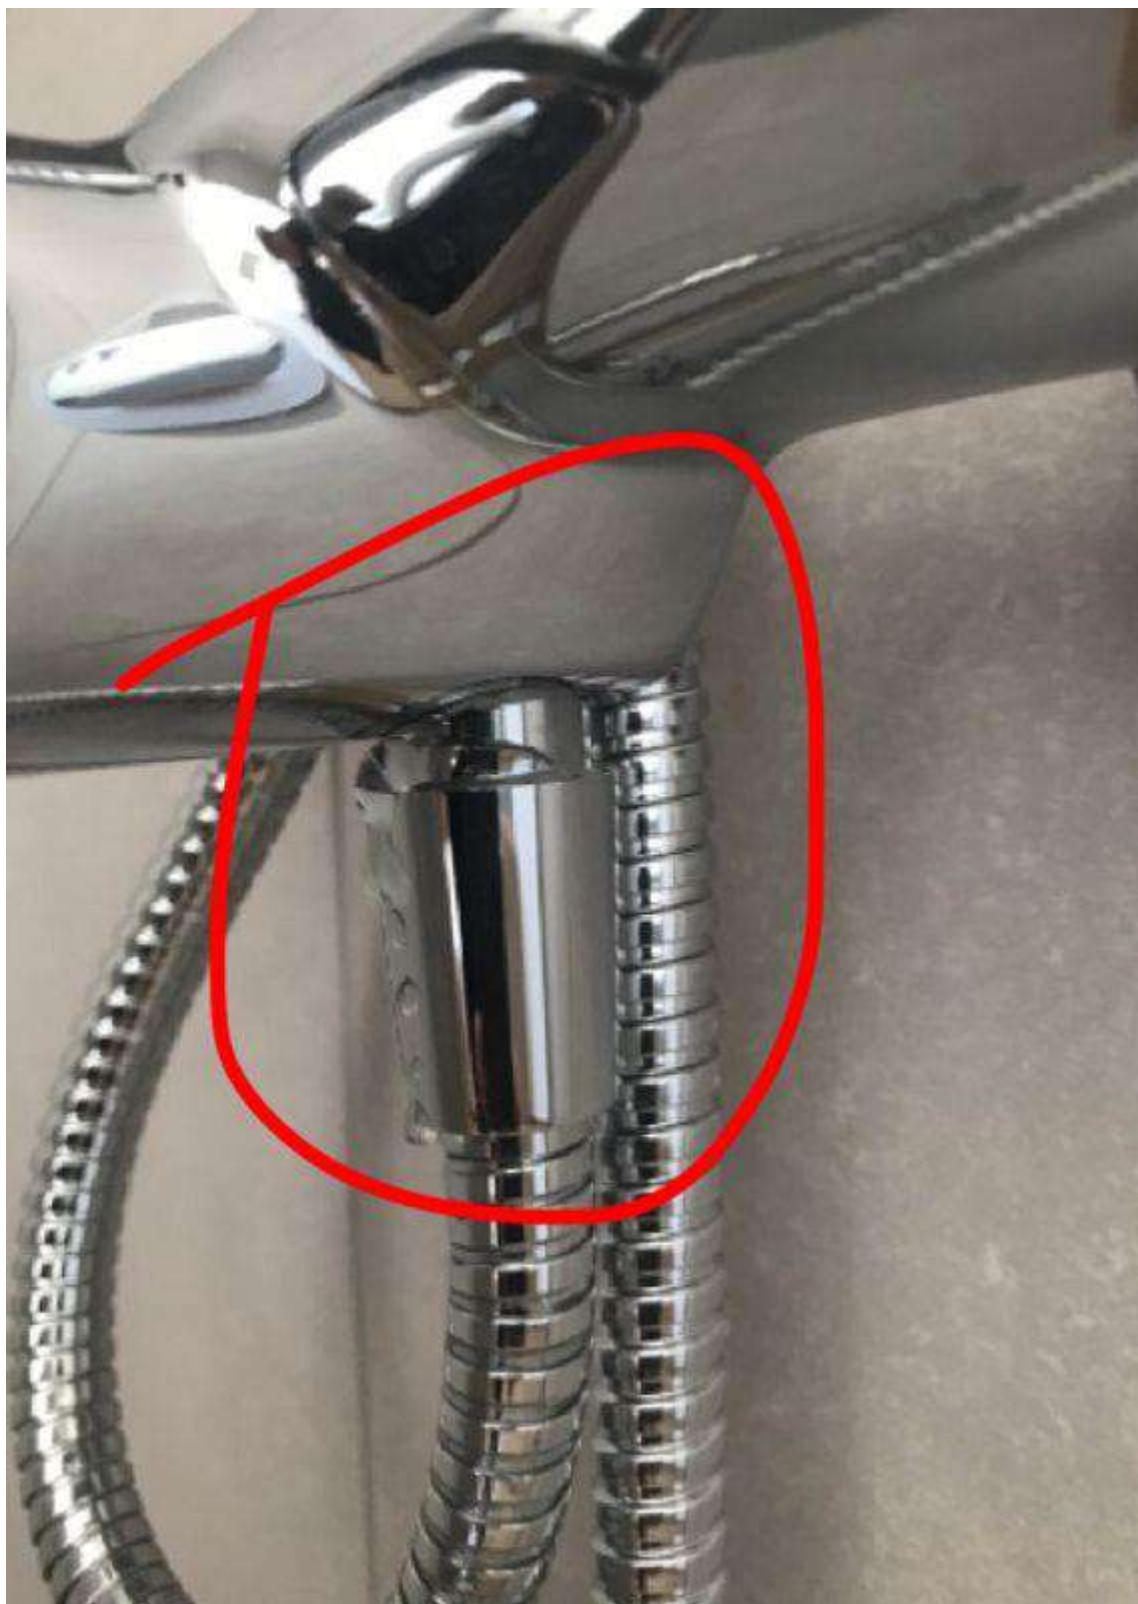
Fot. 35

Nieszczelność przy połączeniu mieszacza z deszczownicą (przeciek)

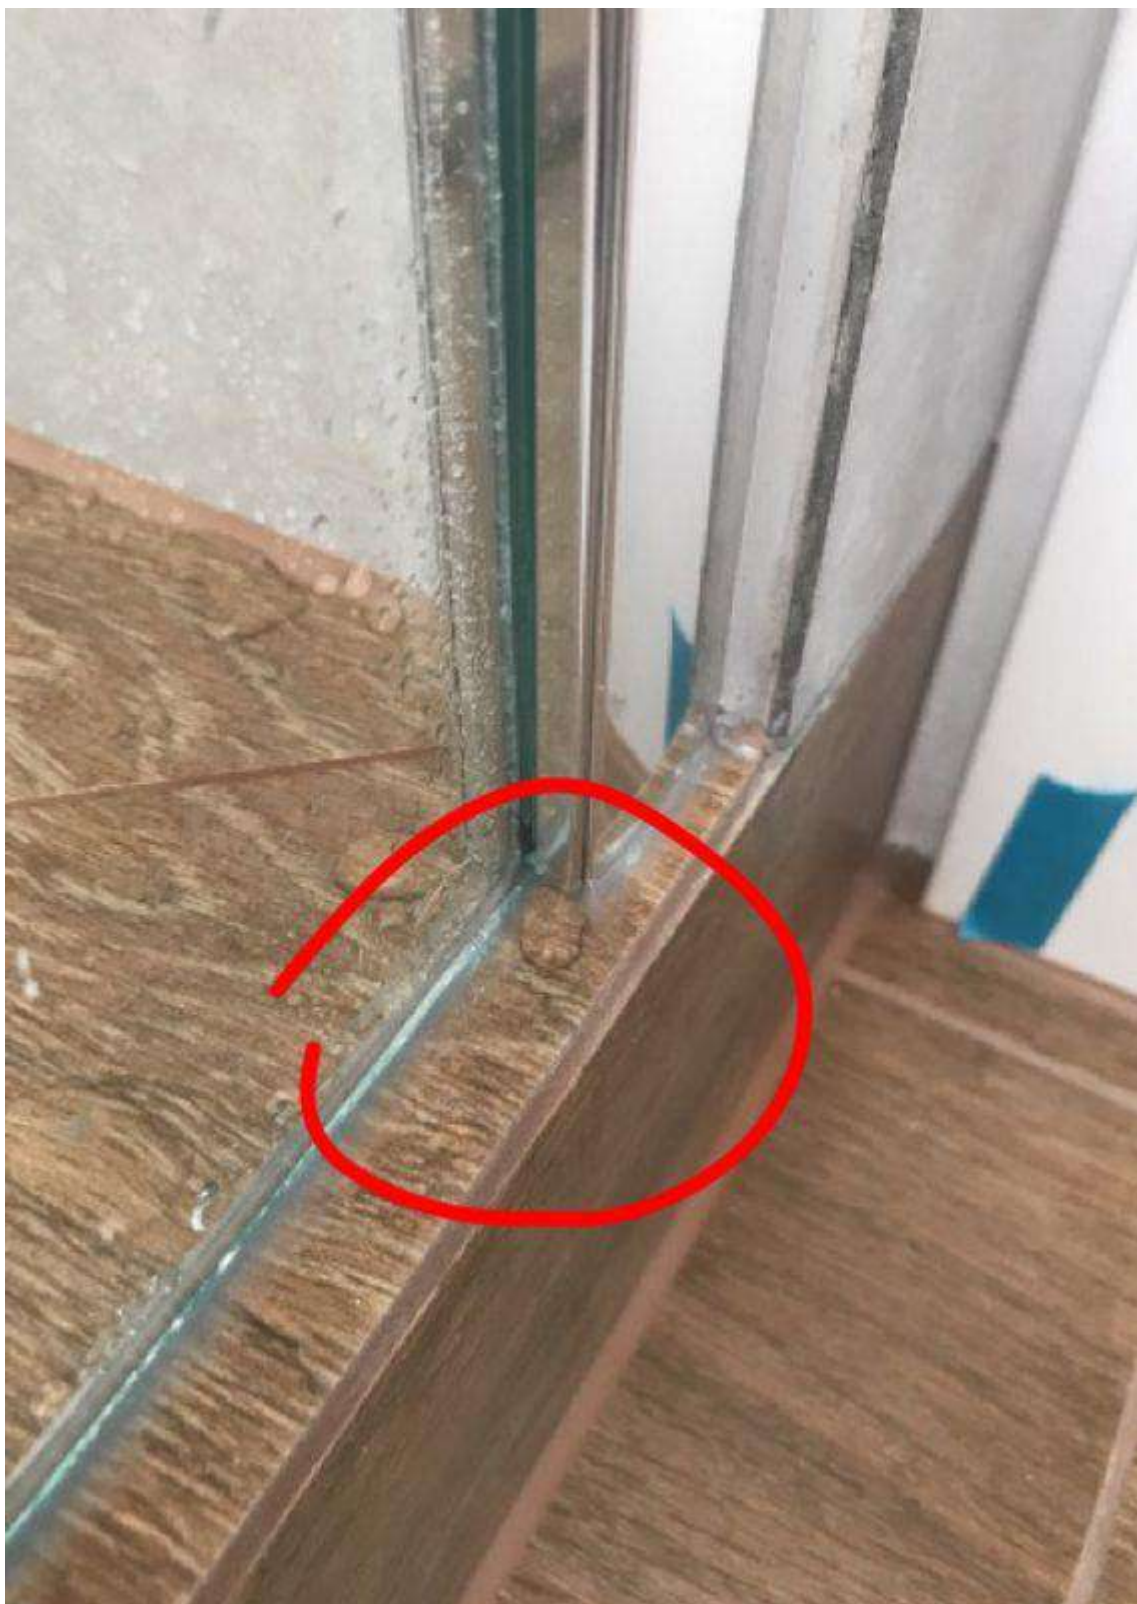
Fot. 36

## Nieszczelność przy profilu mocującym przeszklenie prysznicza

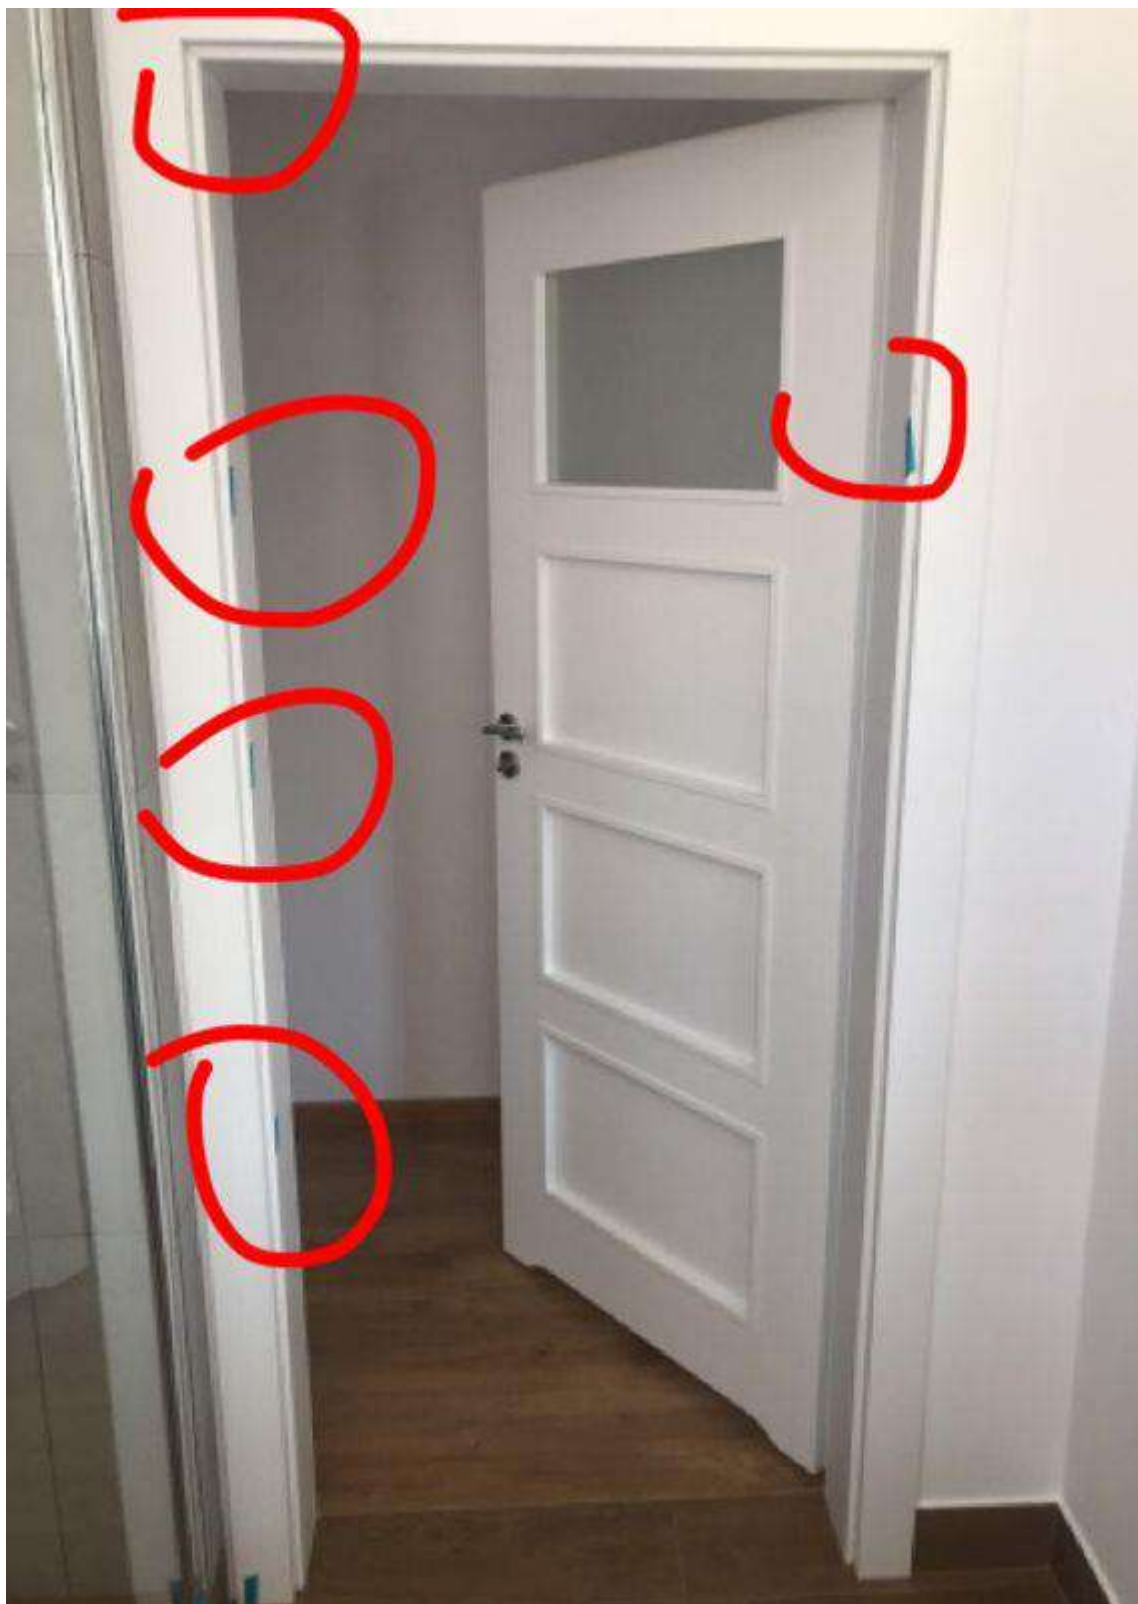
Fot. 37

Kosmetyka ościeżnicy drzwi łazienka (uszkodzenia mechaniczne)

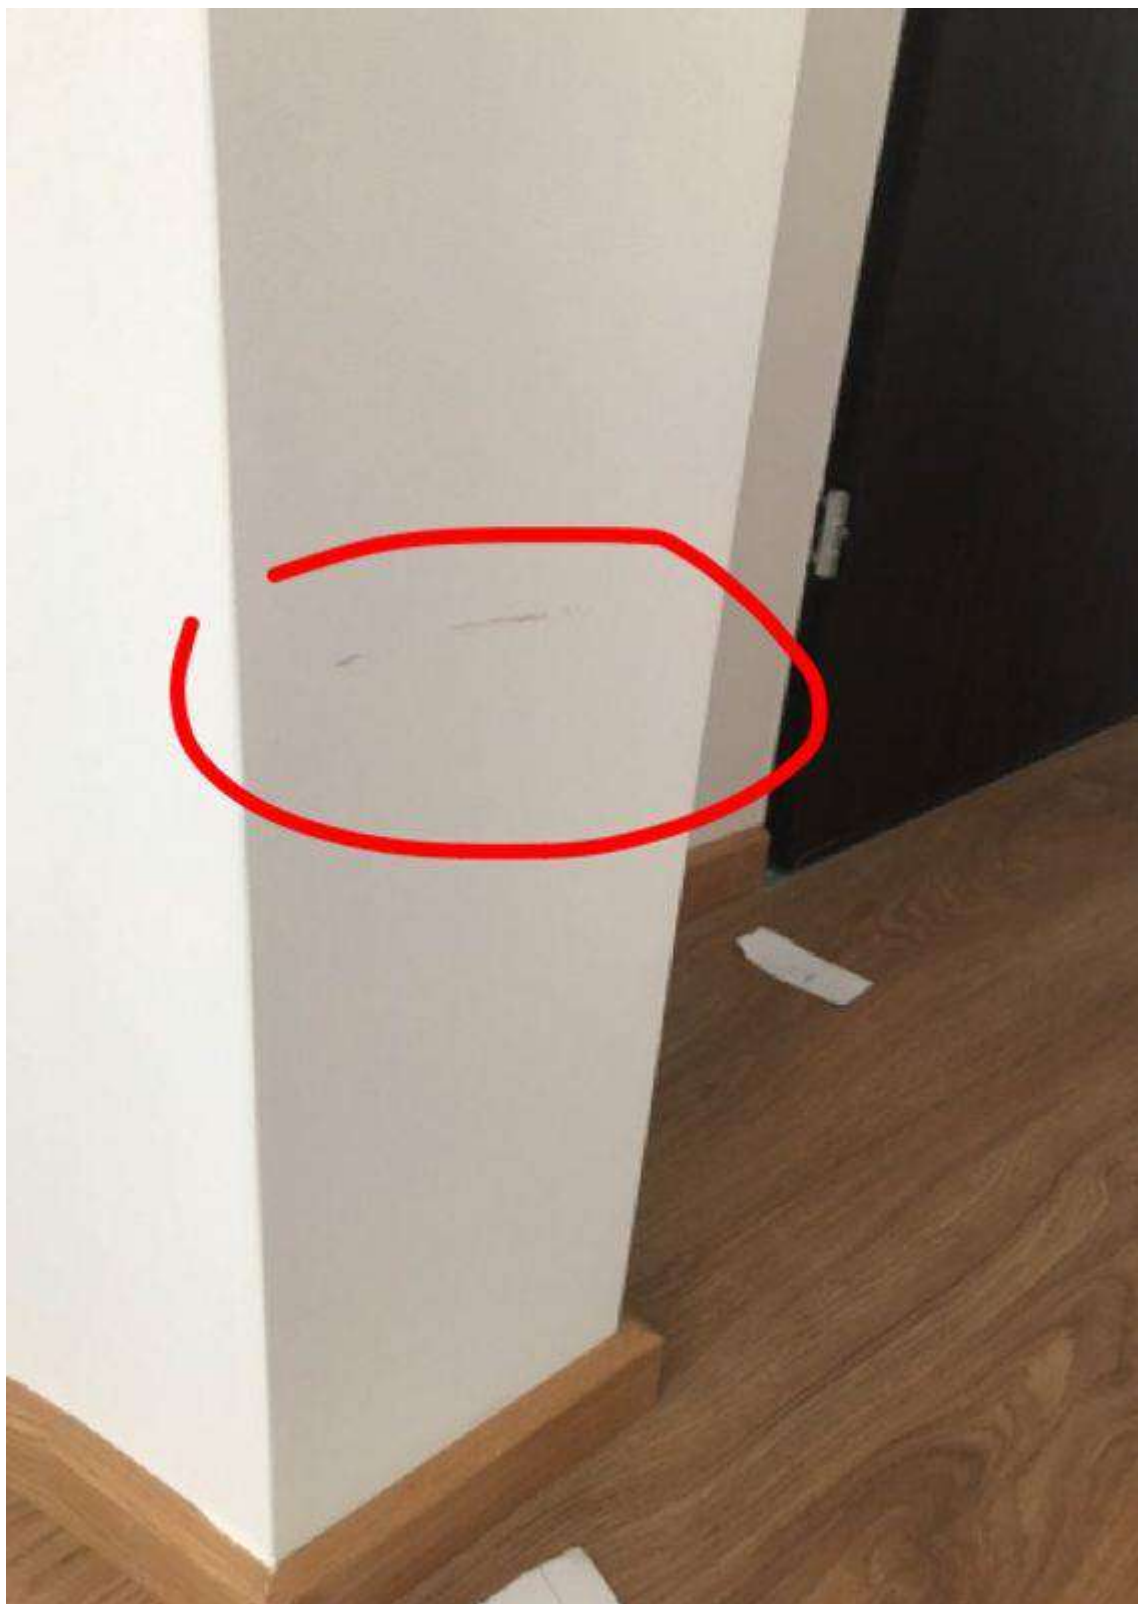
Fot. 38

# Zabrudzenia ścian

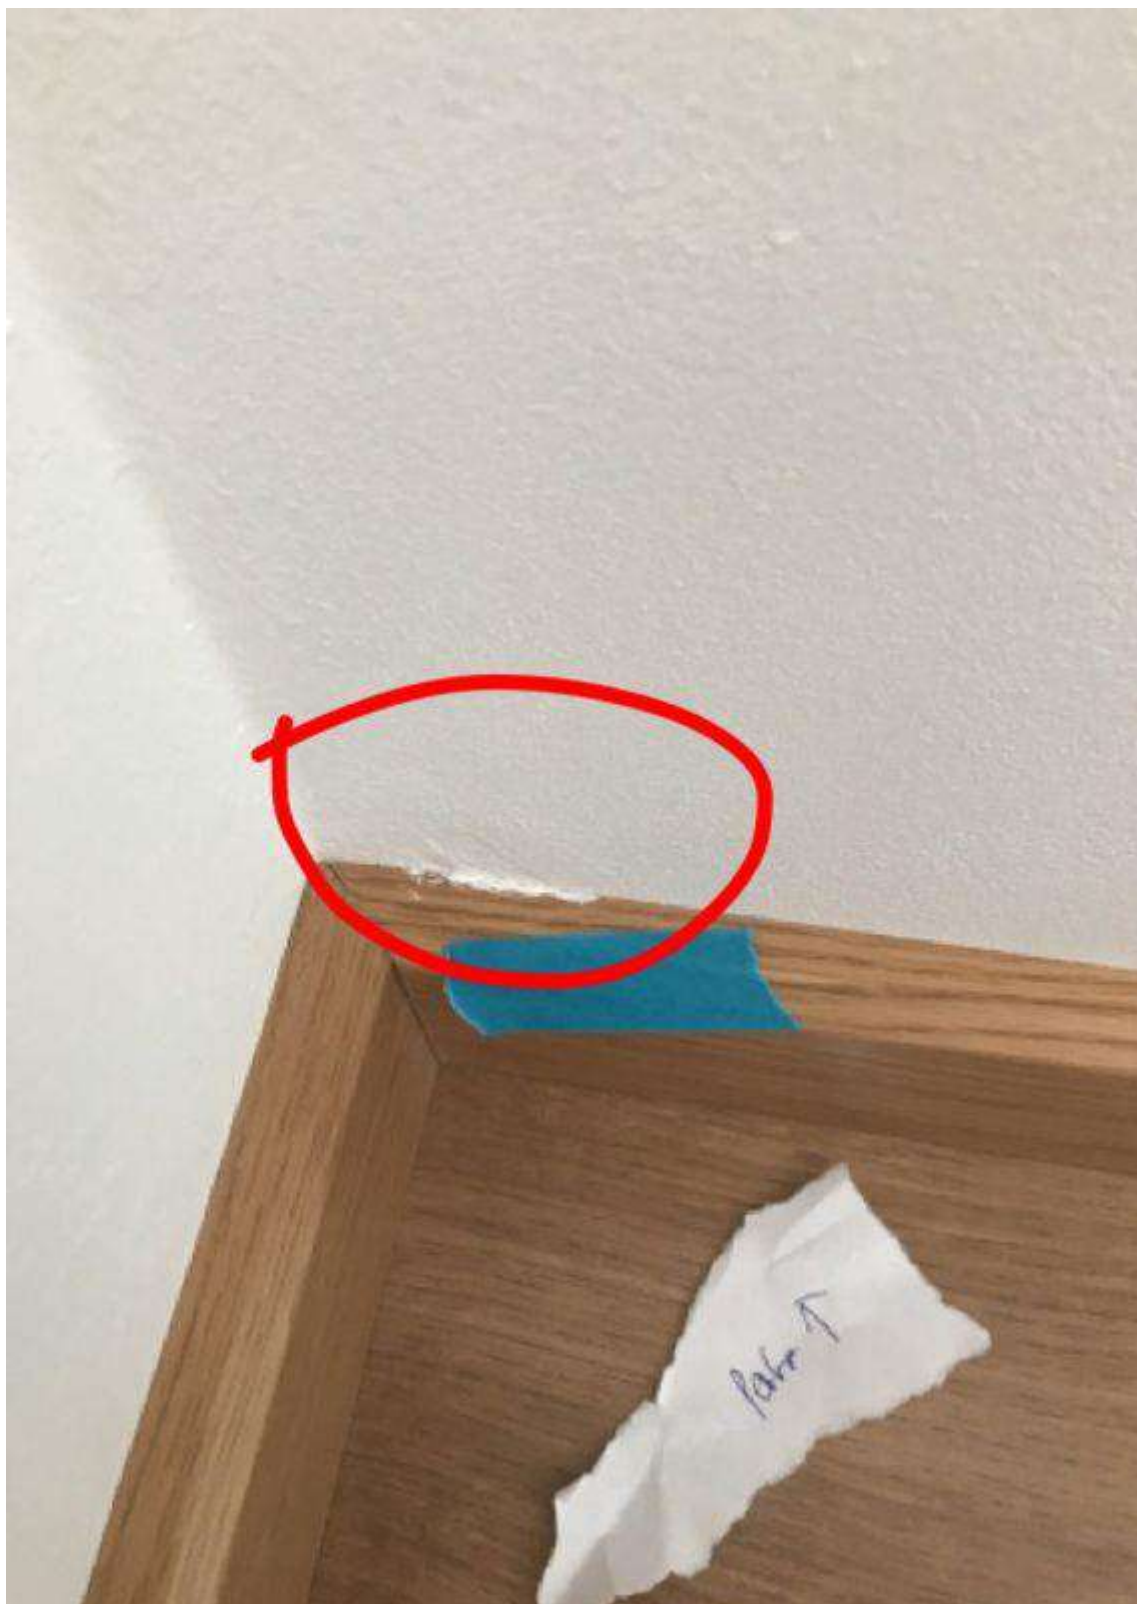
Fot. 39

# Zabrudzenie listwy farbą

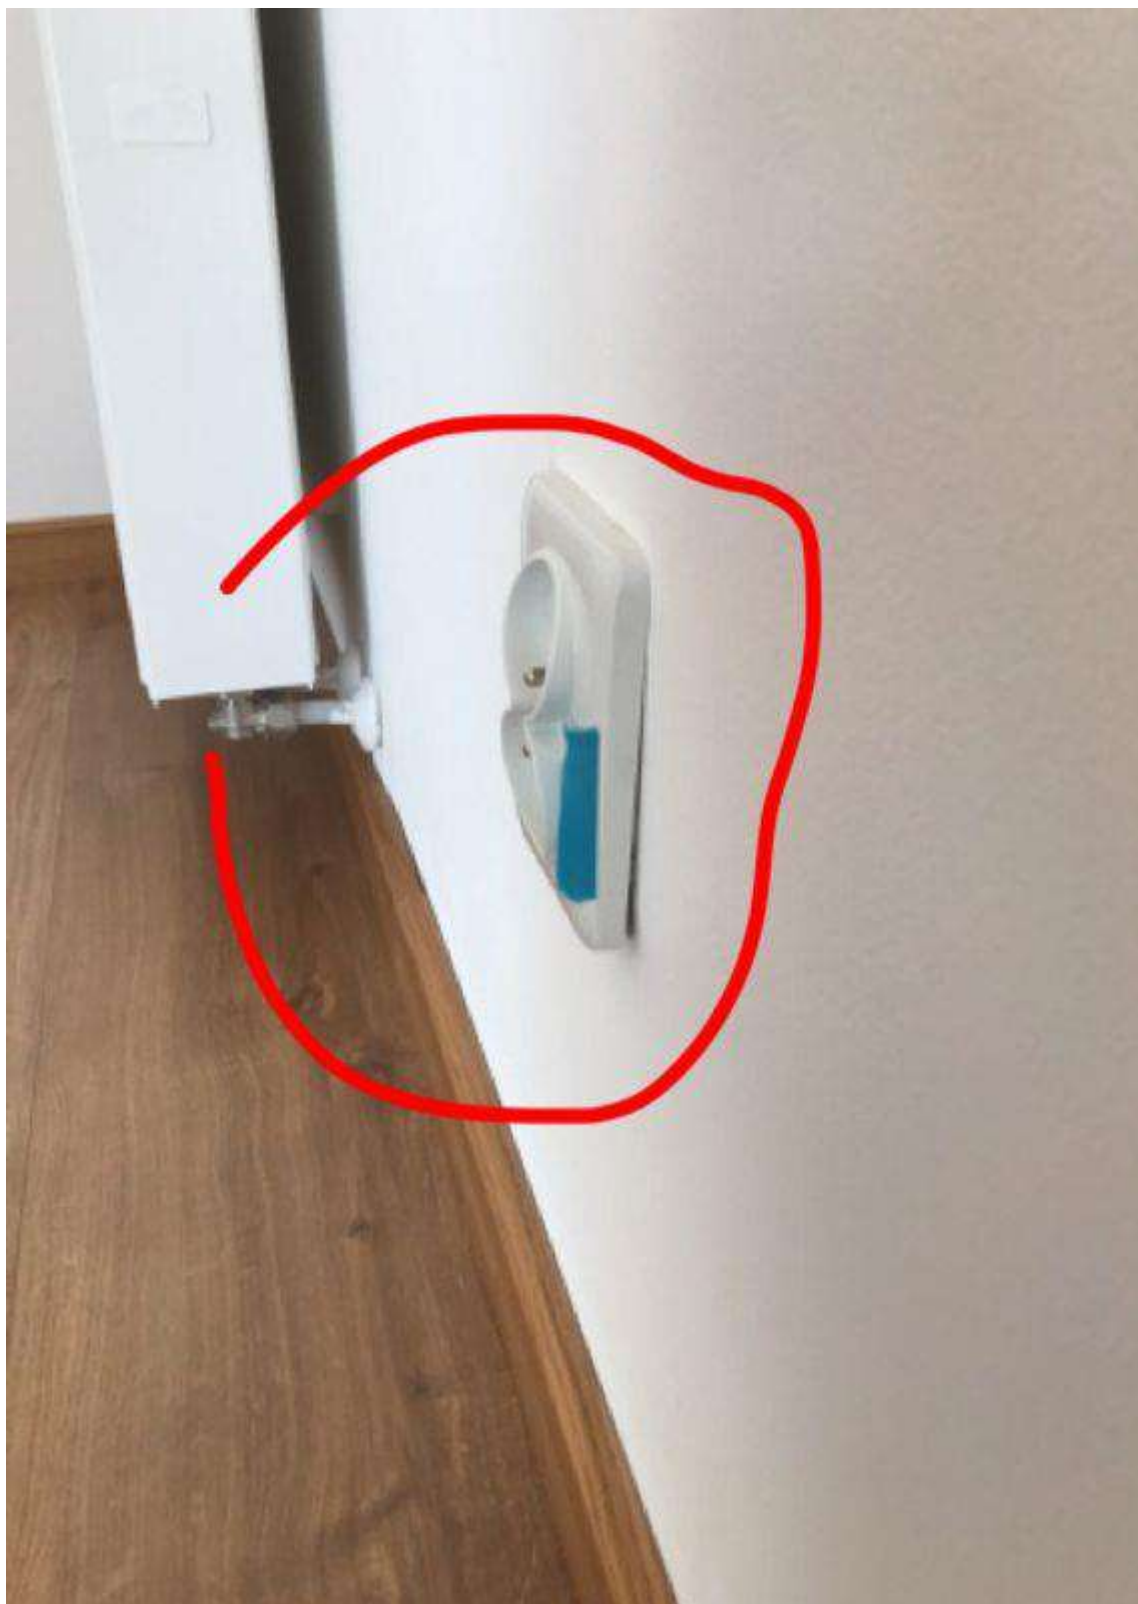
Fot. 40

## Montaż gniazda elektrycznego
