| NAZWA PROJEKTU | 20200730 10:00 |
| ADRES | ul. Przykładowa |
| UTWORZYŁ | Biuro Pewny Lokal |

# PRZYKŁADOWY RAPORT SPRAWDZENIE EKIPY WYKOŃCZENIOWEJ

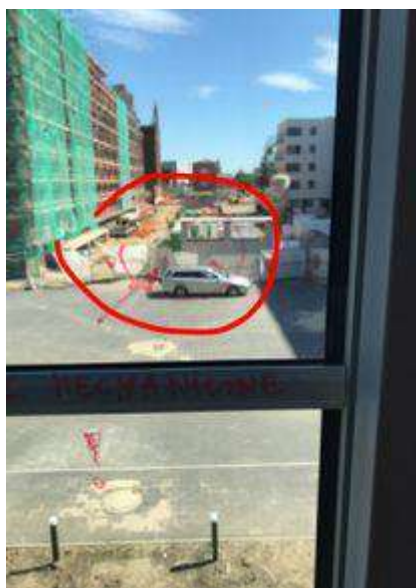
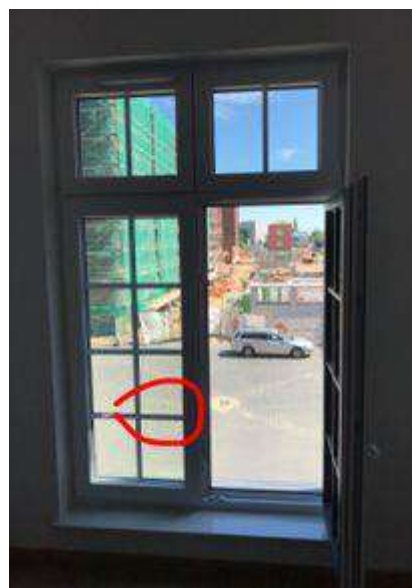
#1

## Głębokie uszkodzenie mechaniczne oszklenia skrzydła biernego

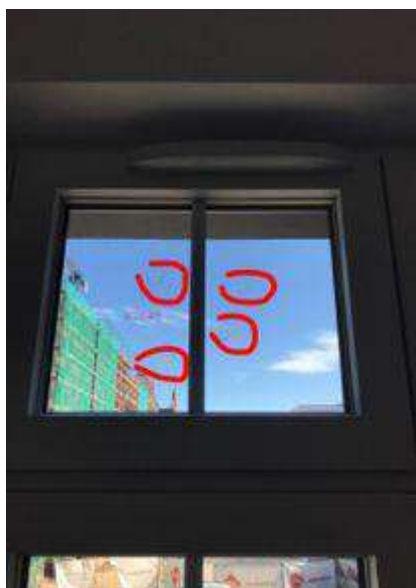
#2 Wżery na oszkleniu okna - skrzydło bierne górne

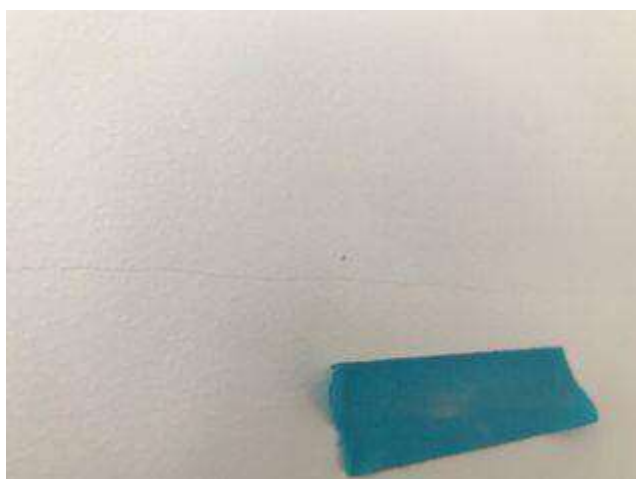
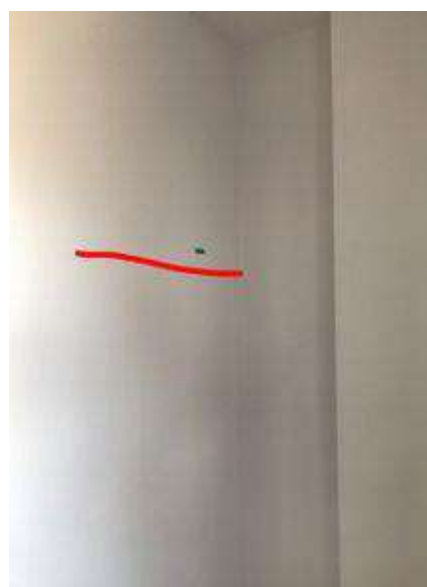
**#3** Rysa na tynku we wnęce (na wysokości ok 180 cm)

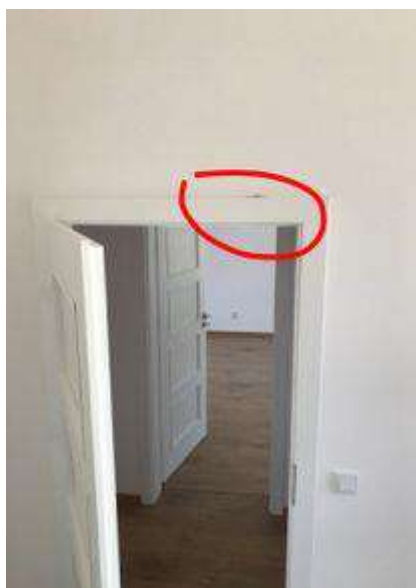
#4

Obróbka tynkarsko-malarska przy ościeżnicy drzwi (górna część)

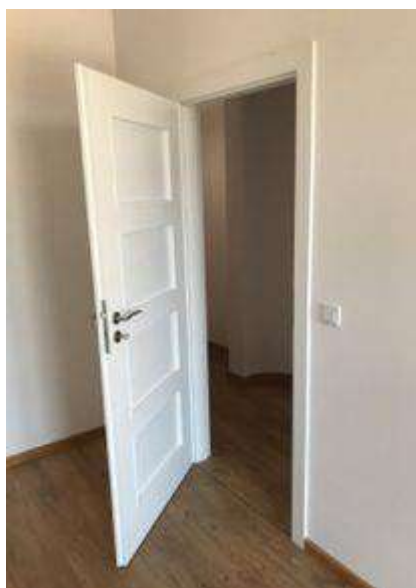
#5 Regulacja drzwi wewnętrznych

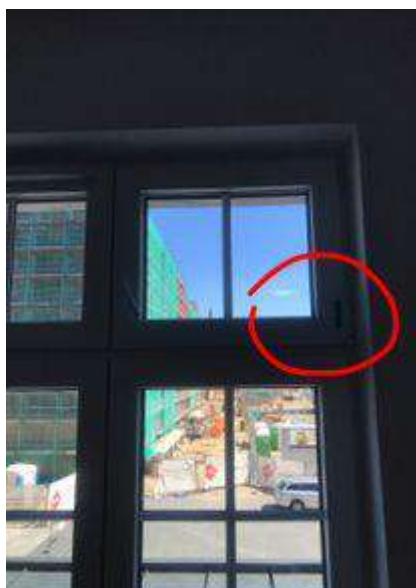
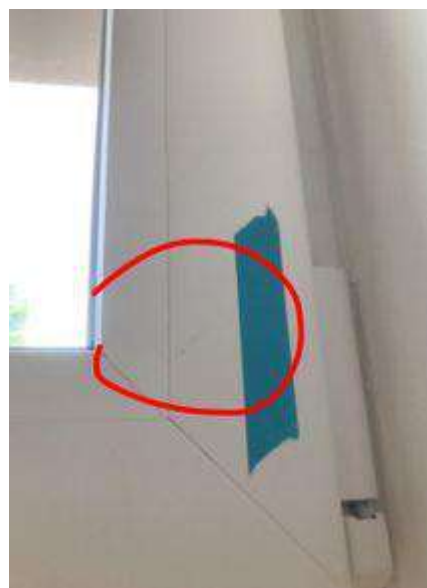
#6 Uszkodzenie mechaniczne ramy okna

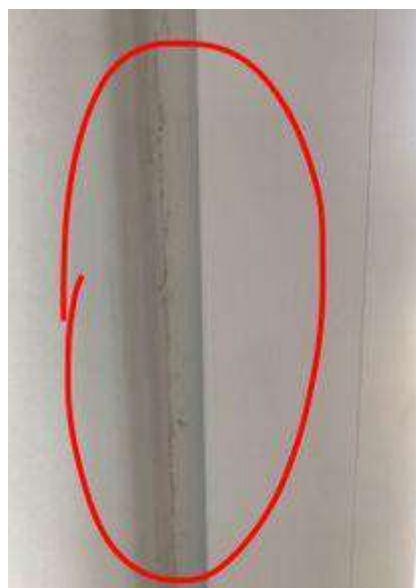
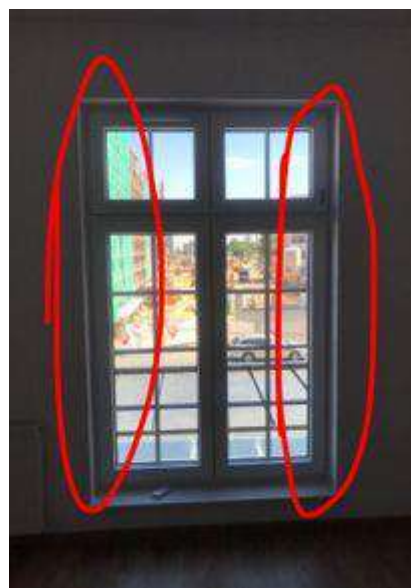
#7 Kosmetyka ościeżnicy okna na styku ze szpaletą

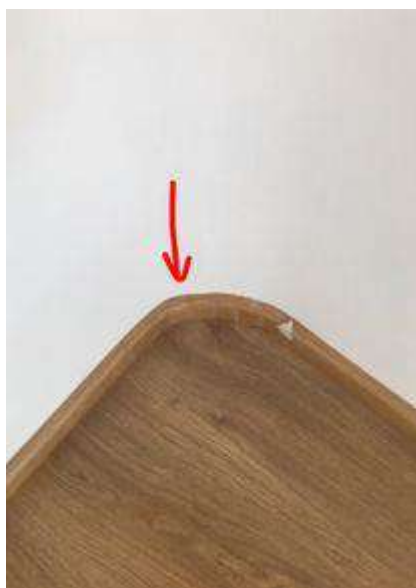
#8

Źle spasowana (uszczelniona) listwa

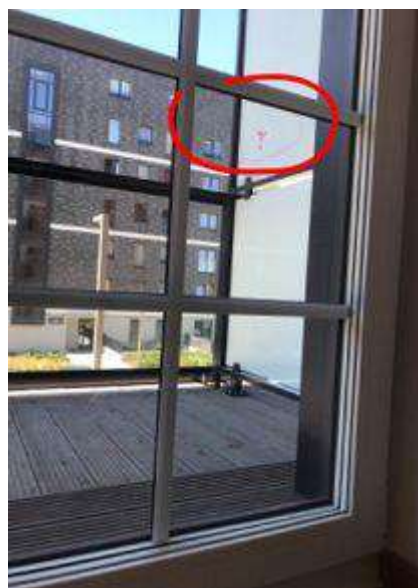
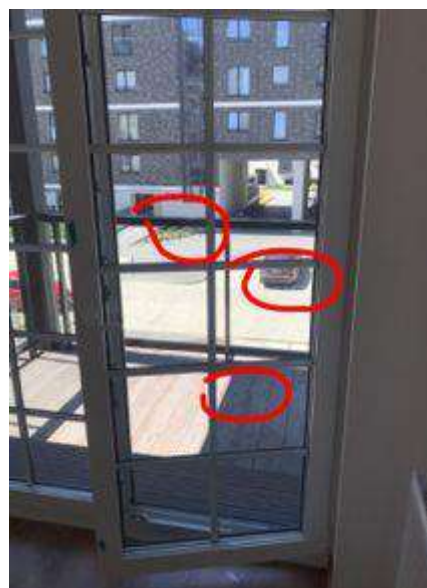
#9

# Uszkodzenia mechaniczne oszklenia skrzydła czynnego

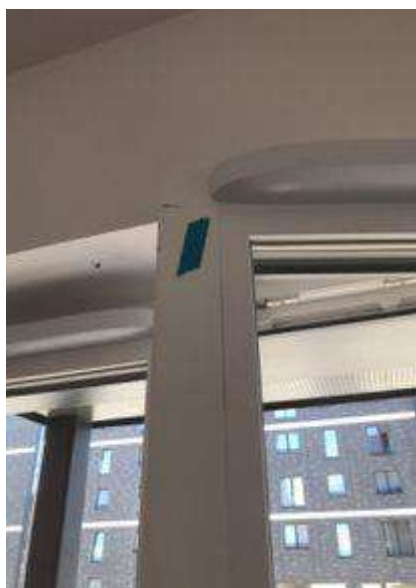
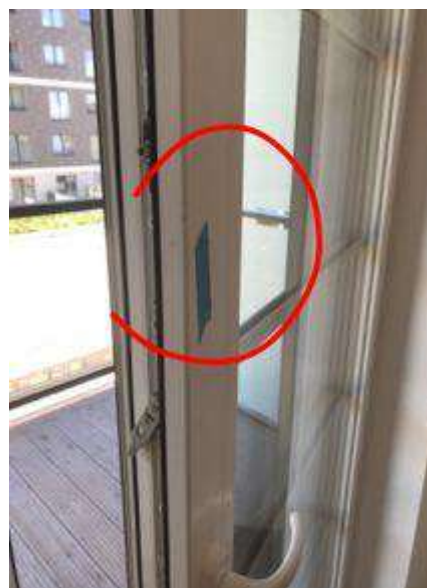
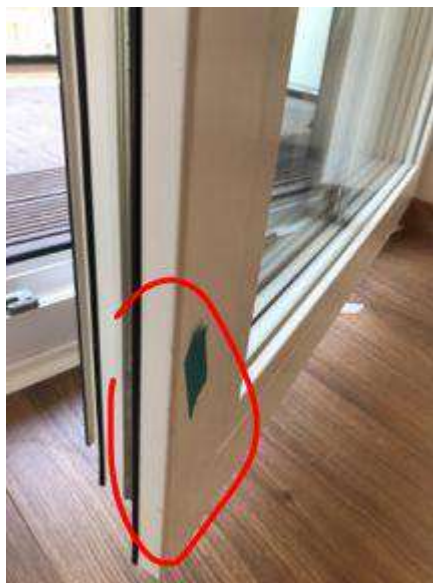
#10 Uszkodzenia/kosmetyka ramy skrzydła czynnego

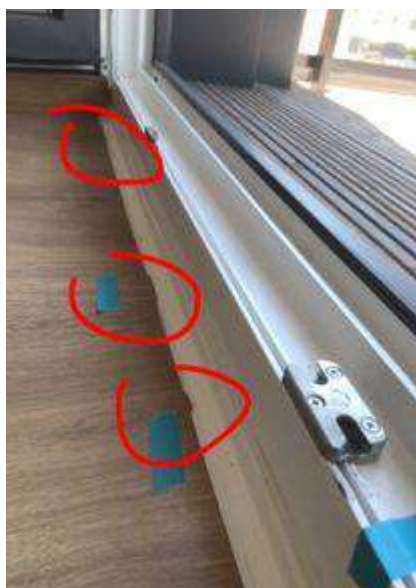
Fot. 20

Wkleśnięta uszczelka na maskownicy rama okna-panel w salonie

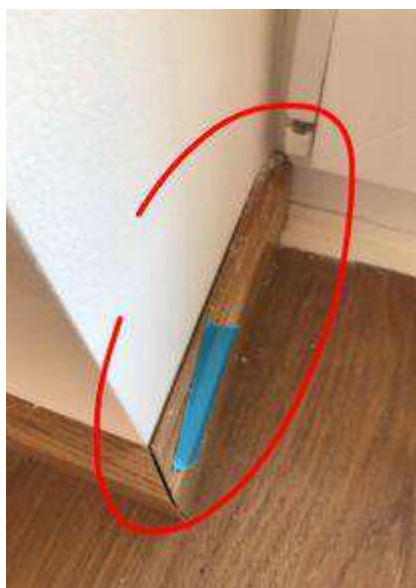
Fot. 21

Źle spasowana listwa podłogowa

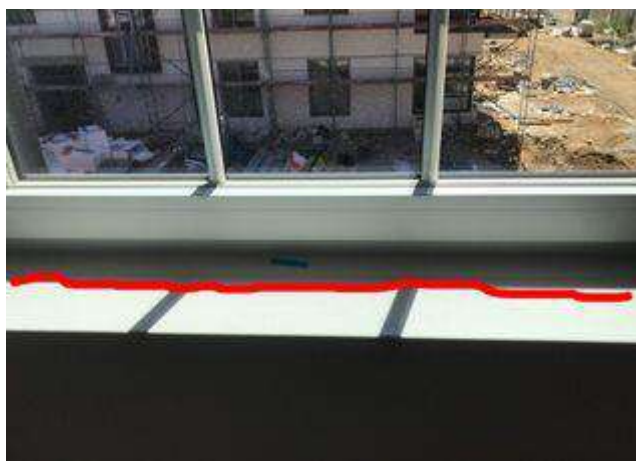
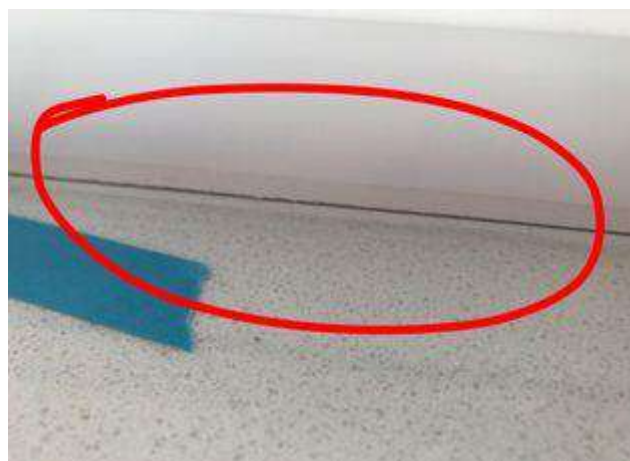
Fot. 22

Nieszczelna spoina na łączeniu rama okna-parapet w aneksie

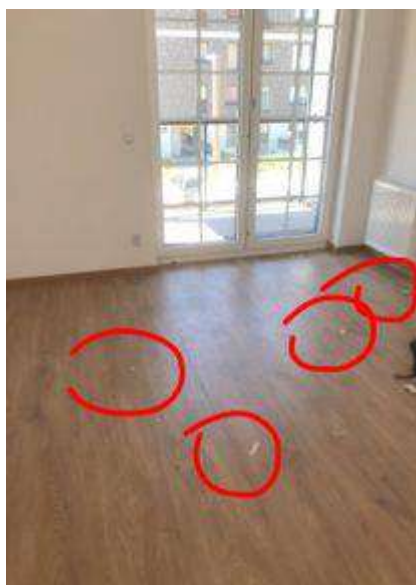
Fot. 24

#15 Uszkodzenia paneli podłogowych

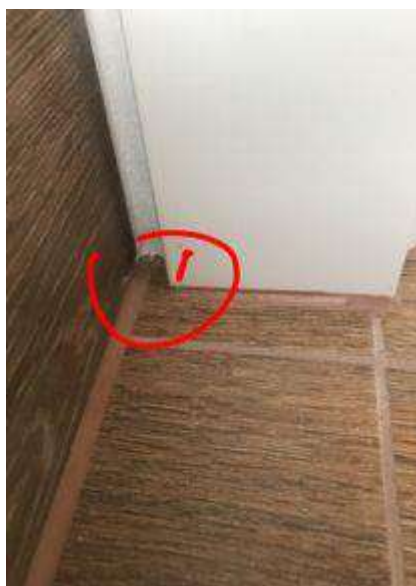
Fot. 25

Brak uszczelnienia ościeżnicy na fragmencie 1cm (na głębokości opaski) w miejscu szczególnie narażonym na wilgoć

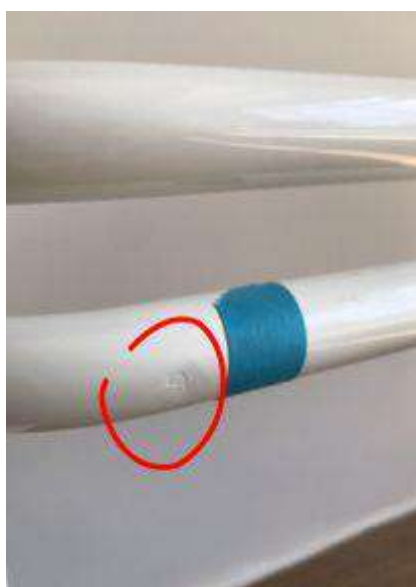
Fot. 26

# Wada fabryczna grzejnika w łazience

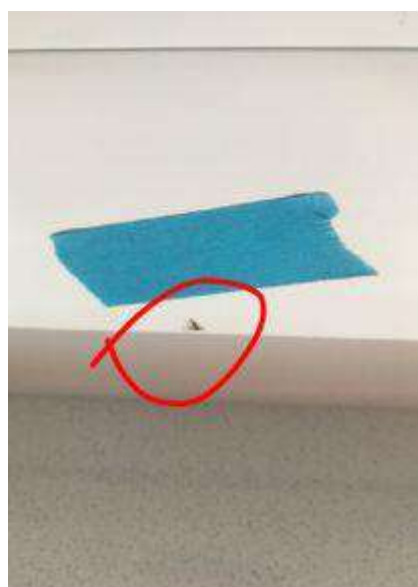
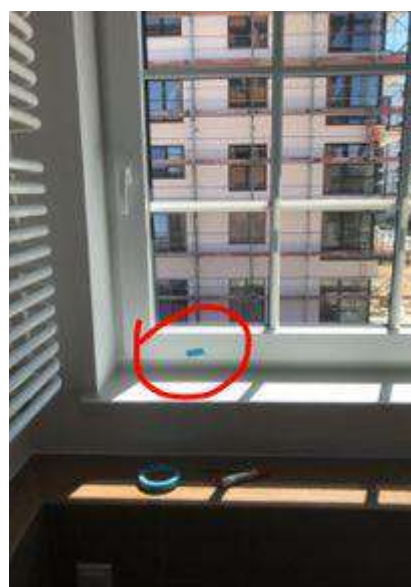
Fot. 27

Uszkodzona (przypalona) rama okna łazienka

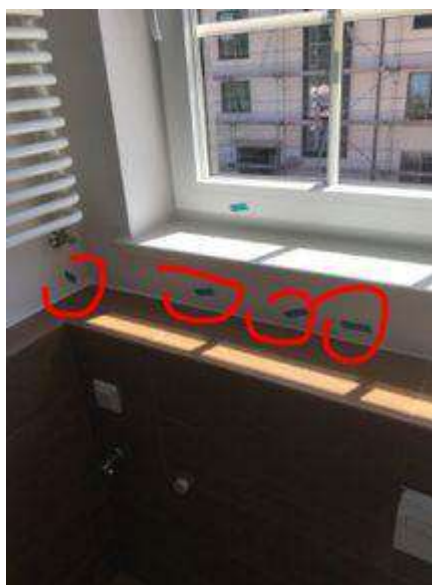
Fot. 29

Punktowe zabrudzenia ściany pod oknem w łazience

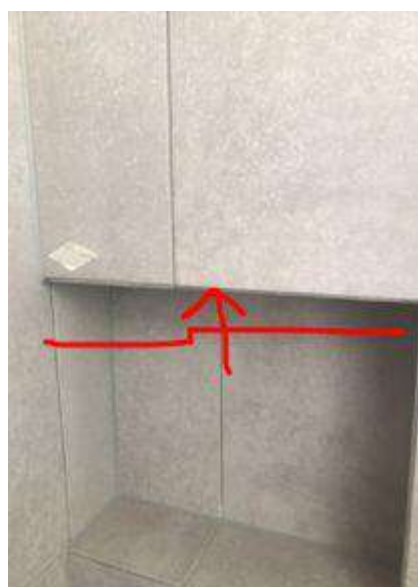
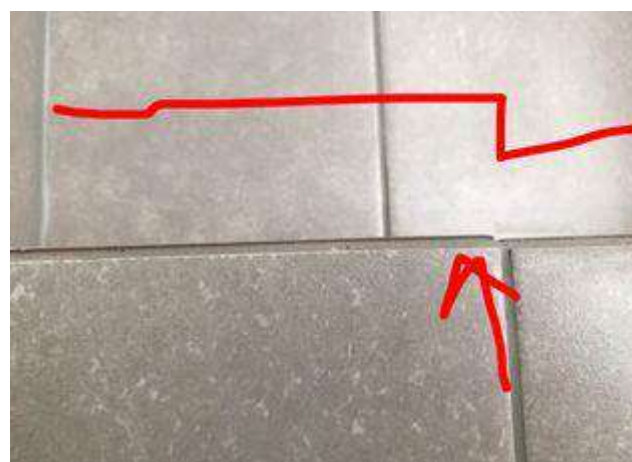
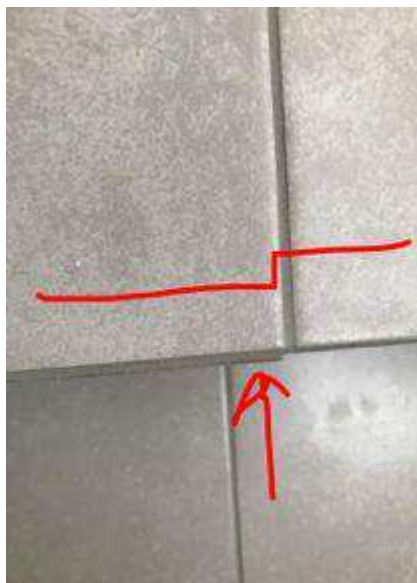
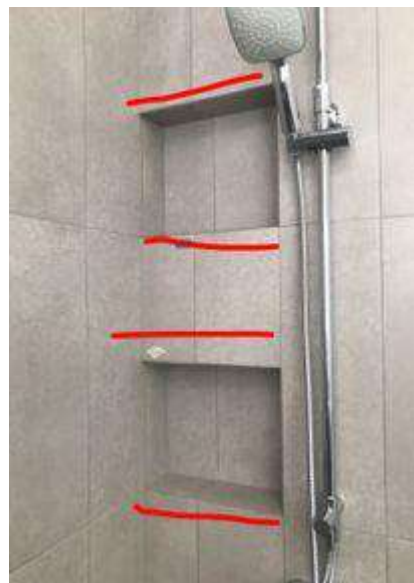
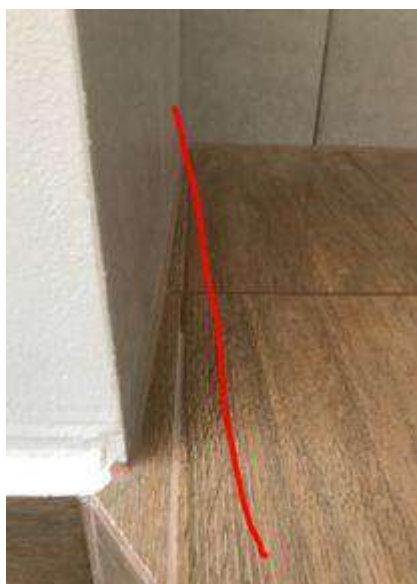
Fot. 30

Brak liniowości płytek pod prysznicem

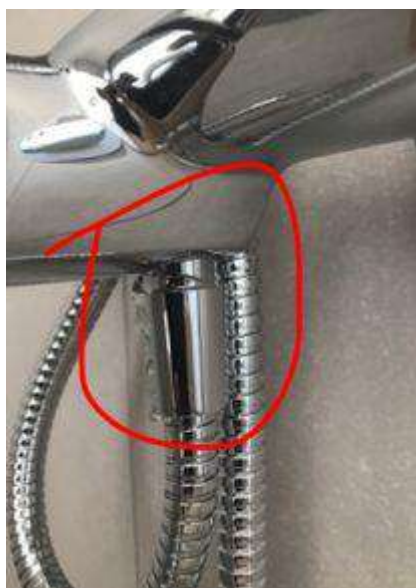
Fot. 35

Nieszczelność przy połączeniu mieszacza z deszczownicą (przeciek)

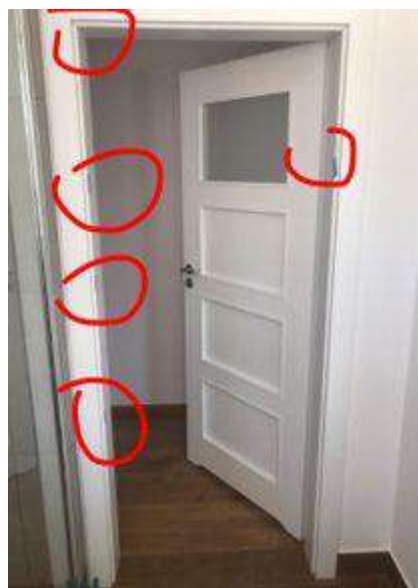
Fot. 37

Kosmetyka ościeżnicy drzwi łazienka (uszkodzenia mechaniczne)

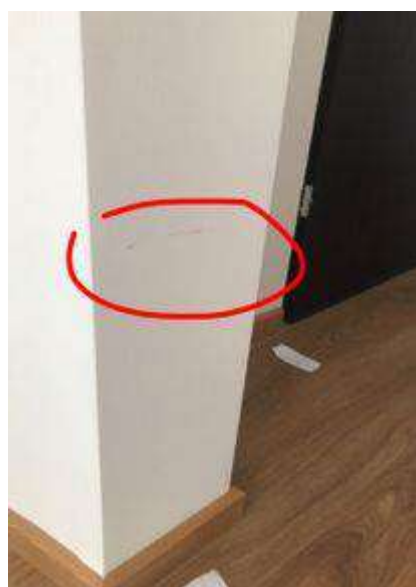
Fot. 38

## Zabrudzenia ścian

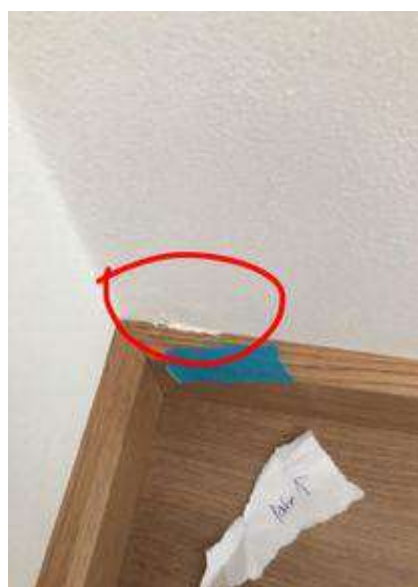
Fot. 39

# Zabrudzenie listwy farbą

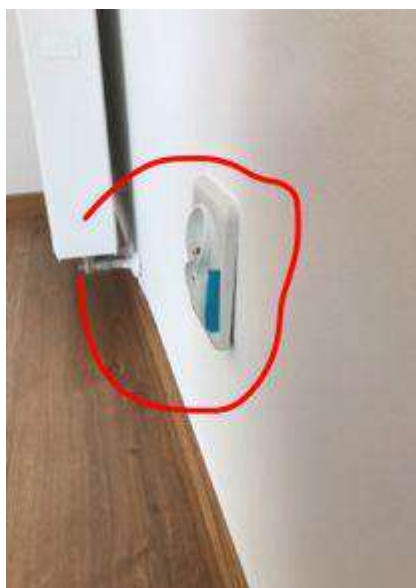
Fot. 40

## Montaż gniazda elektrycznego
