| NAZWA PROJEKTU | 20210222 12:00 Waniliowe Zacisze |
| ADRES | ul. Waniliowa, Wrocław |

# RAPORT TECHNICZNY - 20210222 12:00 Waniliowe Zacisze

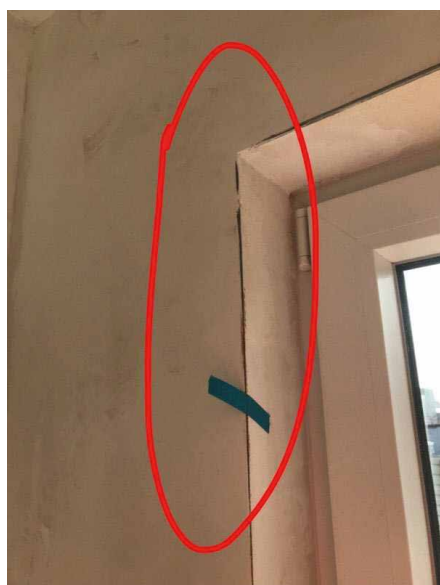
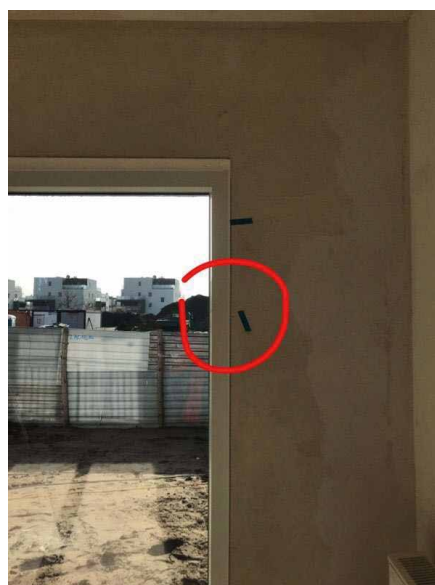
**#1 Korozja narożników tynkarskich**

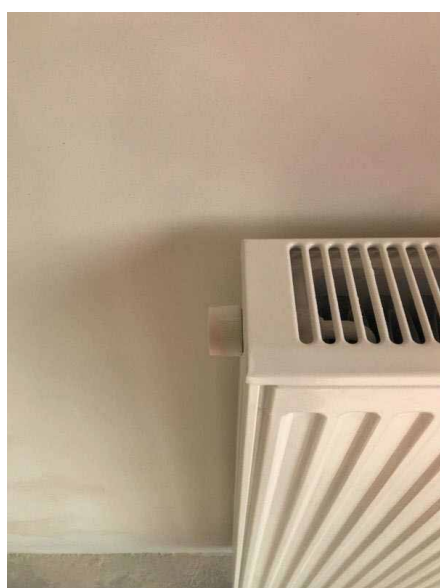
Fot. 3

## #2 Brak głowic termostatycznych

**Dodatkowe uwagi dla klienta:** Uwaga globalna

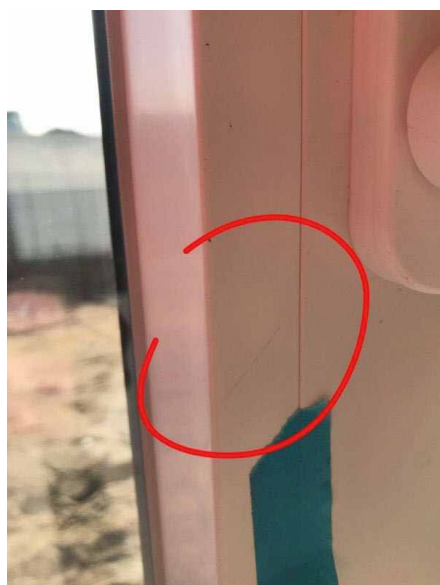
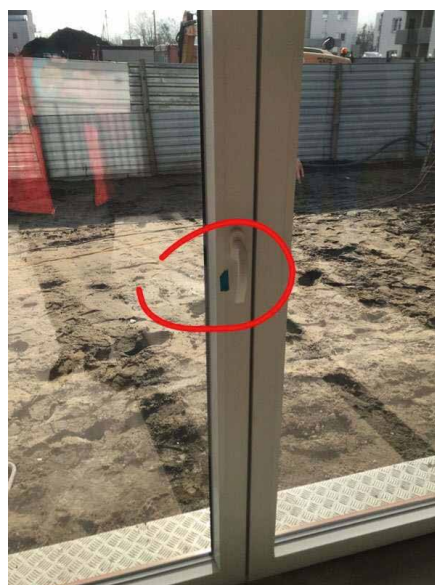
### #3 Uszkodzenie mechaniczne listwy przyszybowej

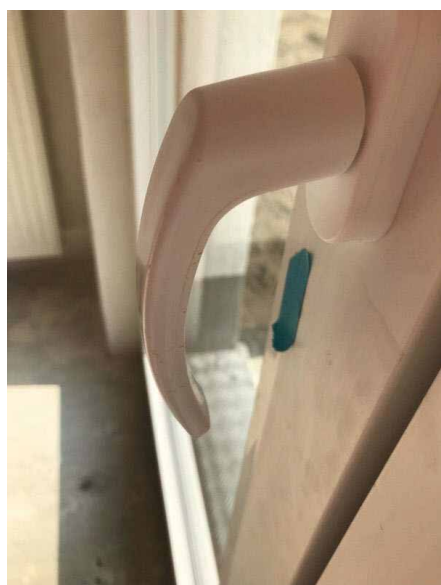
Fot. 6

#### #4 Uszkodzenie mechaniczne klamki

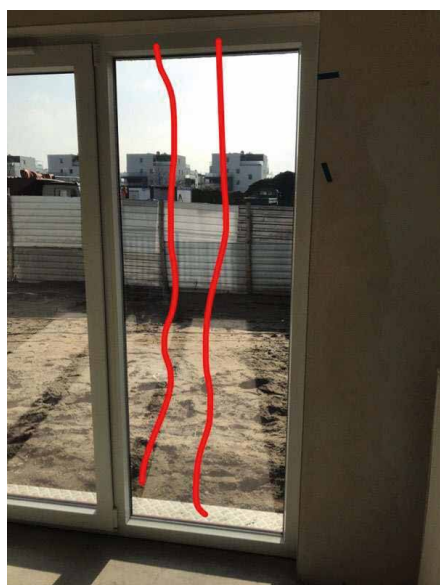
Fot. 7

**#5 Trwałe zabrudzenie oszklenia od strony zewnętrznej**

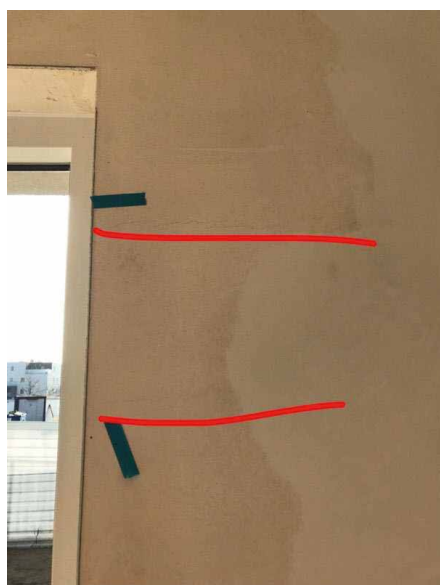
Fot. 8

**#6 Zarysowanie na tynku**

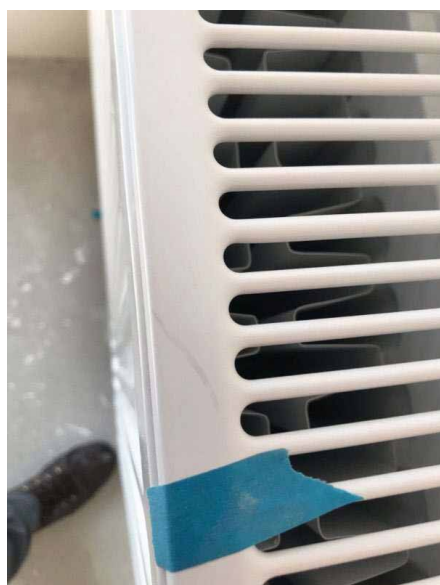
Fot. 9

**Trwałe zabrudzenie/ uszkodzenie maskownicy górnej grzejnika**

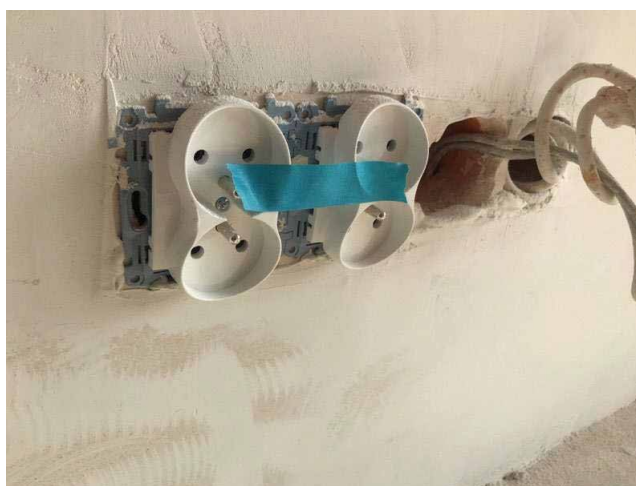
Fot. 10

Brak opraw instalacji

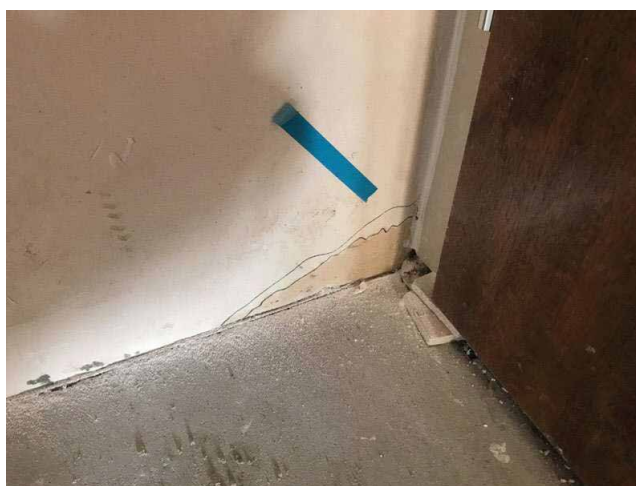
Fot. 11

#9 Zawilgocenie przy drzwiach wejściowych

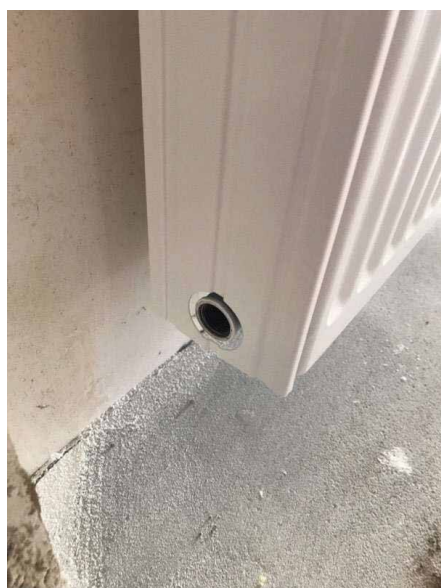
Fot. 12

**#10 Brak zaworu grzejnika**

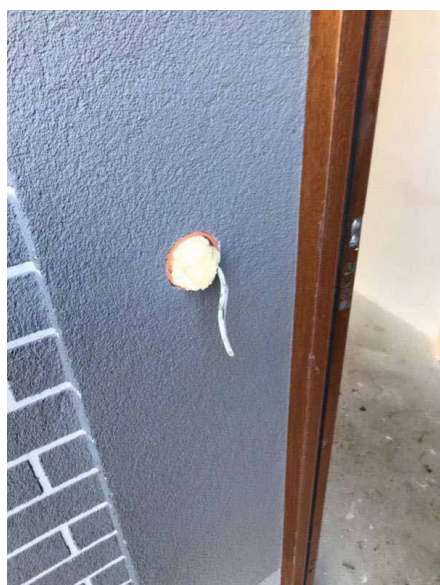
Fot. 13

**Brak przycisku dzwonka**

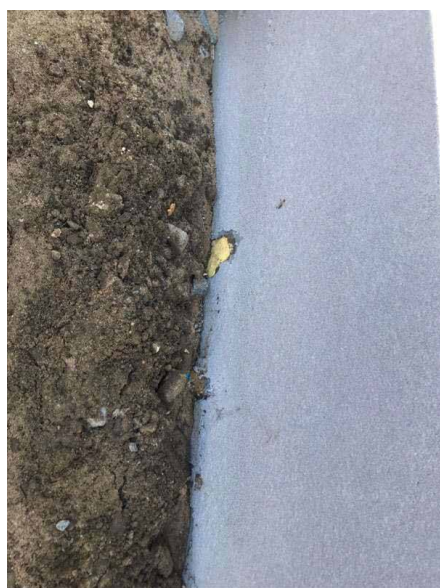
Fot. 14

**#12**
**Brak uszczelnienia przejść instalacyjnych w cokołowej części elewacji**

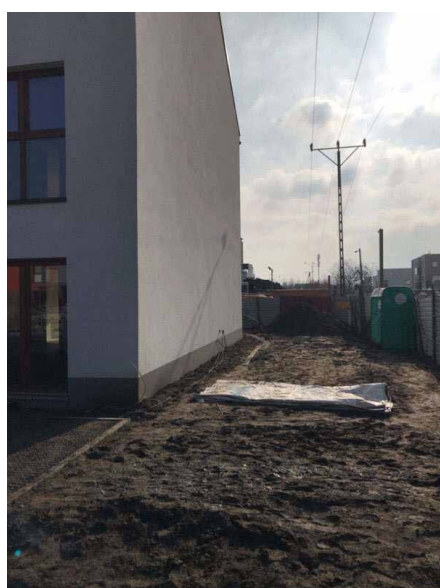
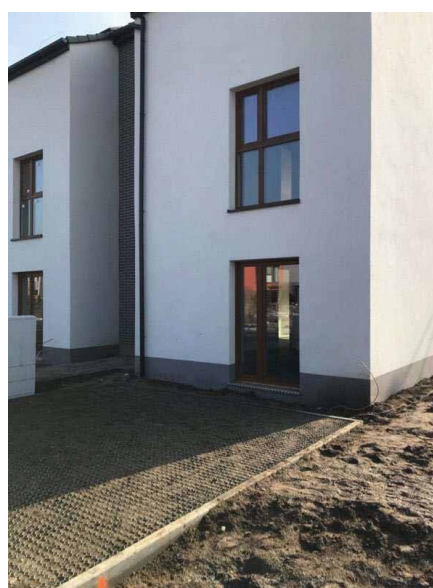
# #14 Brak wykończenia części zewnętrznej inwestycji

Dodatkowe uwagi dla klienta: Uwaga globalna

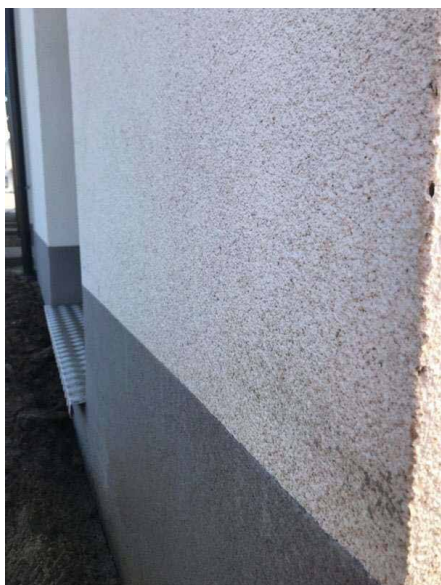
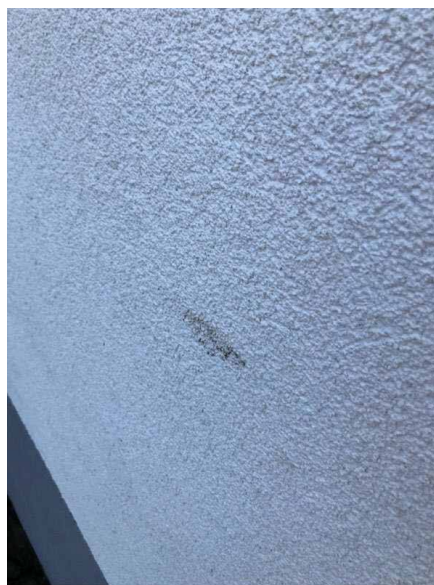
**Zabrudzenia elewacji****Dodatkowe uwagi dla klienta:** Uwaga globalna

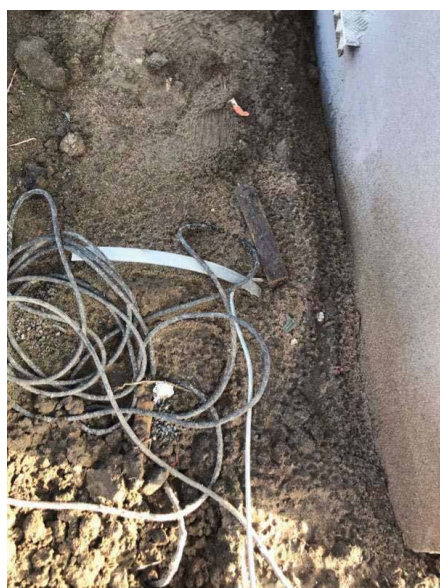
Fot. 20

**#16**
**Brak podłączenia instalacji odgromowej**

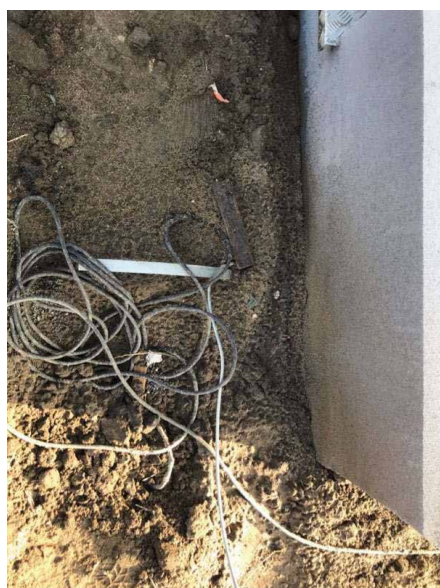
Fot. 21

**#17**
**Brak podłączenia instalacji odgromowej**

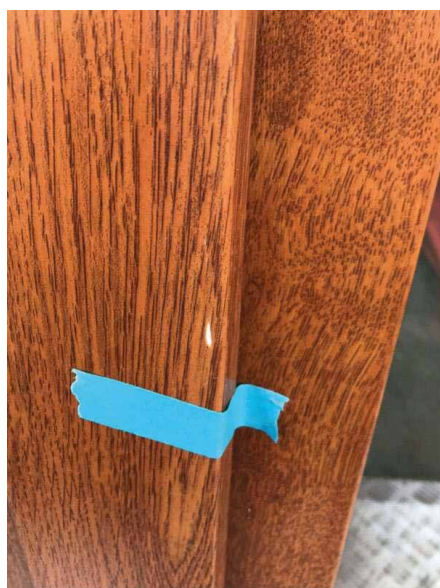
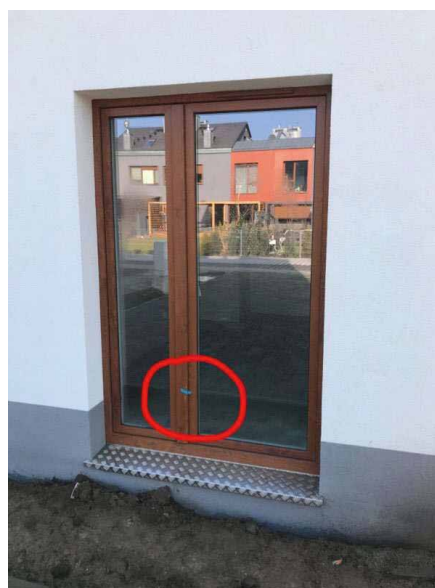
**Uszkodzenia okleiny okna**

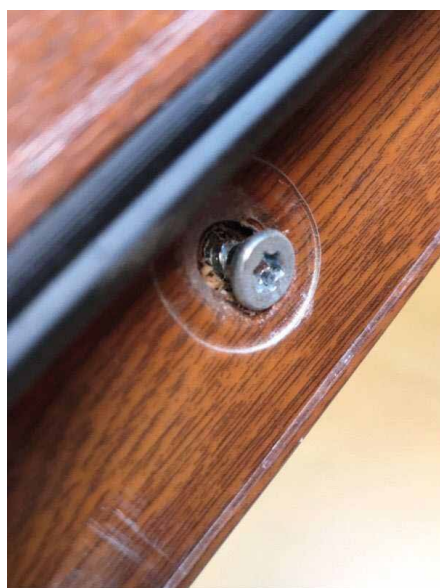
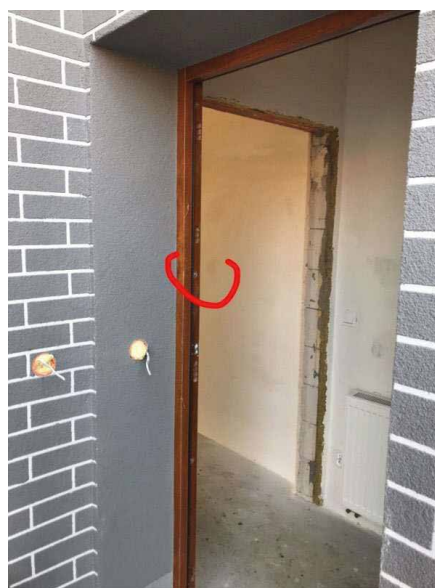
**Wystające kotwienie ościeżnicy drzwi**

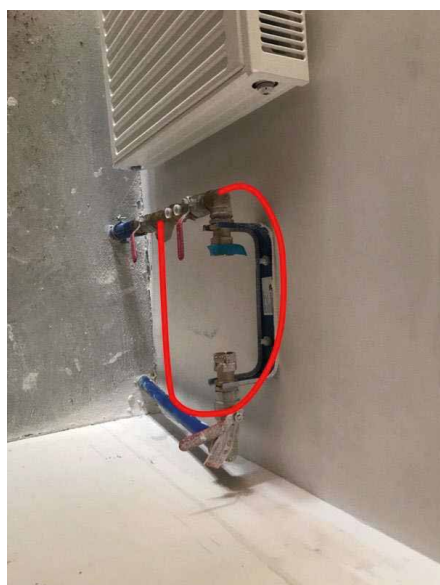
Fot. 26

**Brak wodomierza**

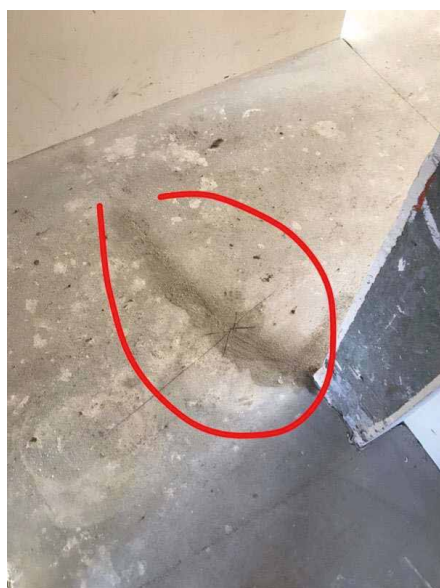
Fot. 27

**Zarysowanie/pęknięcie jastrychu**

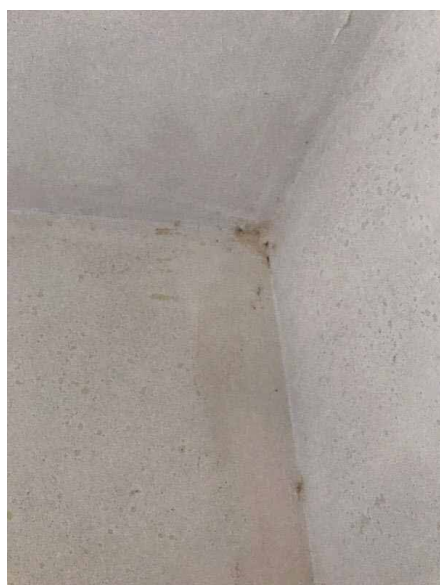
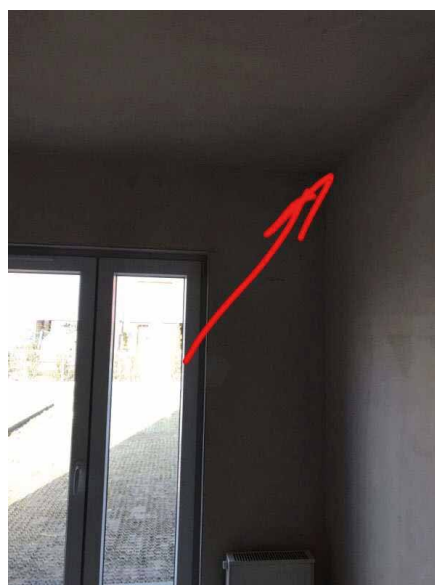
**#22**
**Kosmetyka narożnika tynkarskiego**

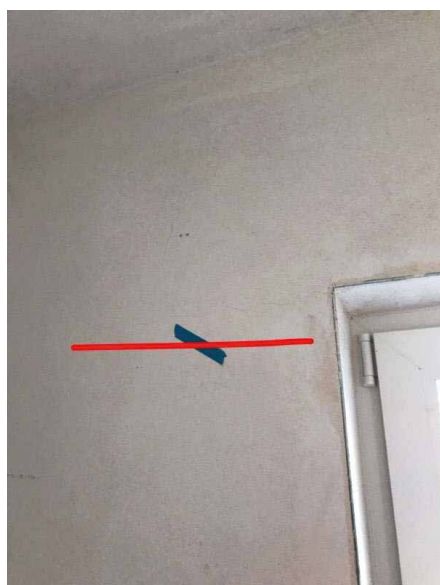
Fot. 30

**#23 Zarysowanie tynku przy nadprożu**

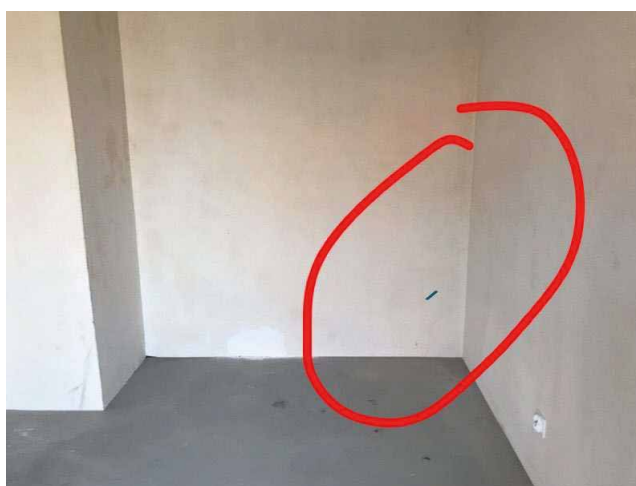
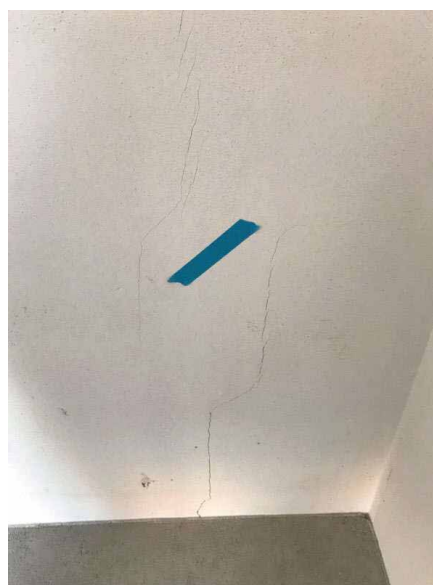
**Zarysowanie tynku**

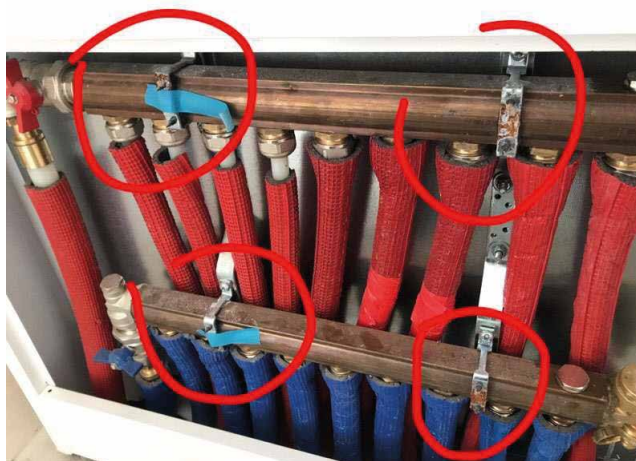
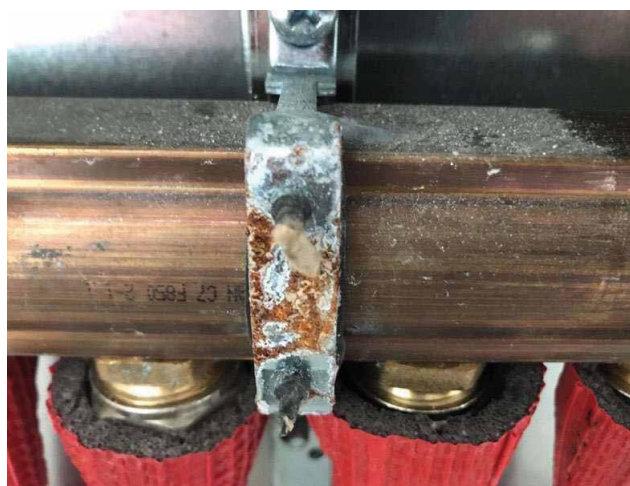
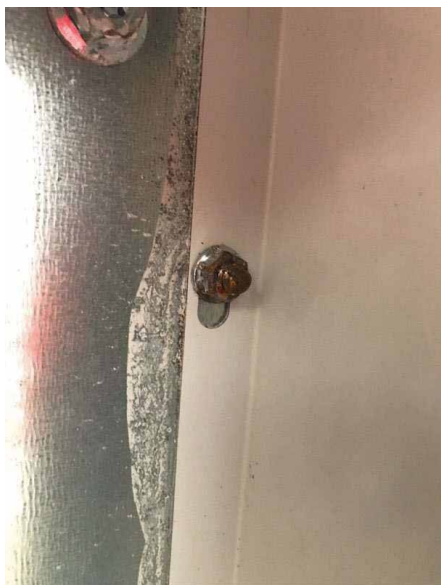
**#25**
**Korozja uchwytów listew rozdzielacza CO (oraz śrub kotwiących skrzynkę)**

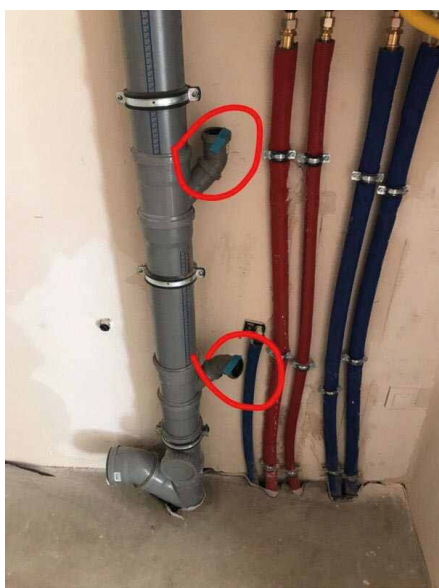
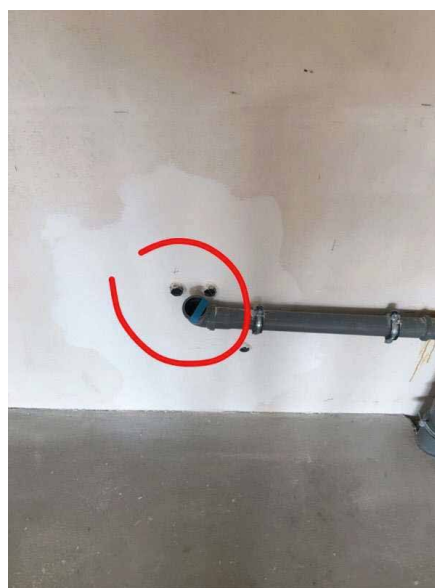
**#26**
**Brak maskownic  $\varnothing 50$  na instalacji kanalizacyjnej**

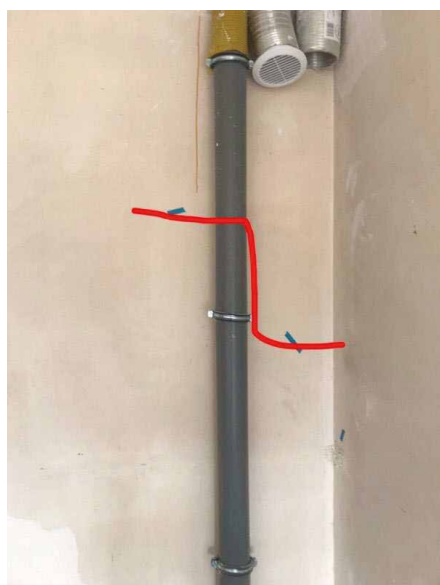
Fot. 38

**#27**
**Zarysowanie na tynku**

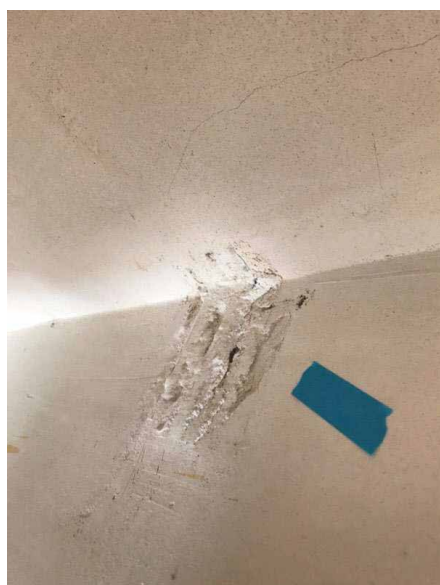
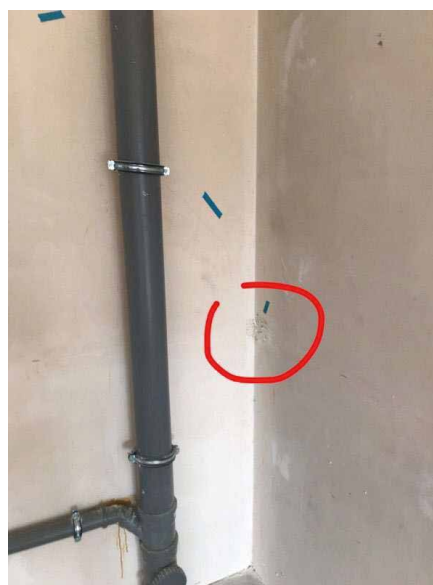
**Wystające kotwienie w narożniku**

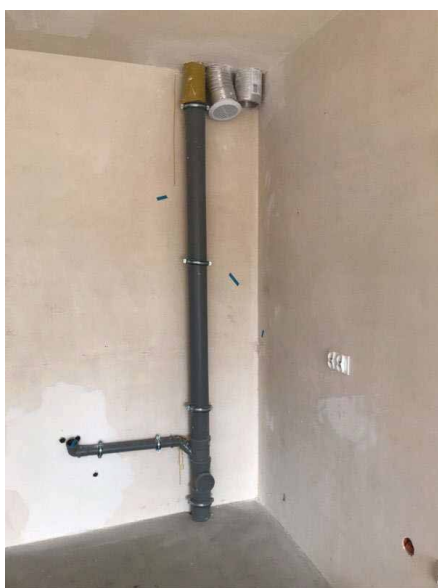
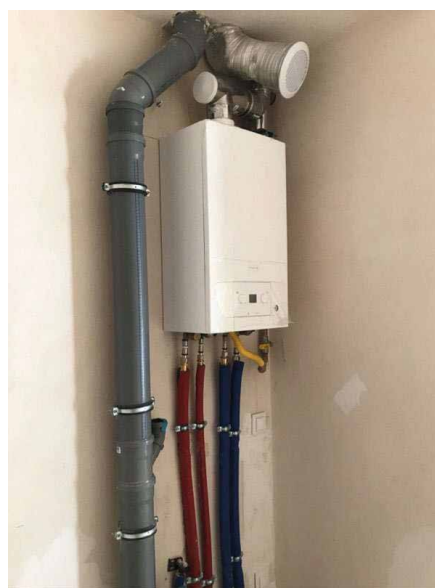
Niezgodne z projektem wykonanie szachtów instalacyjnych

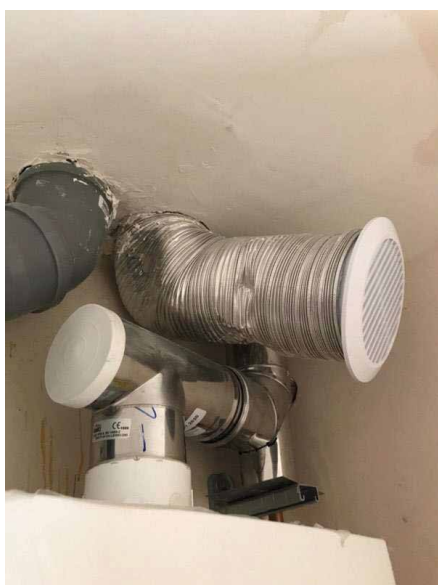
Fot. 43

**#30**
**Uszkodzenia rury wentylacyjnej**

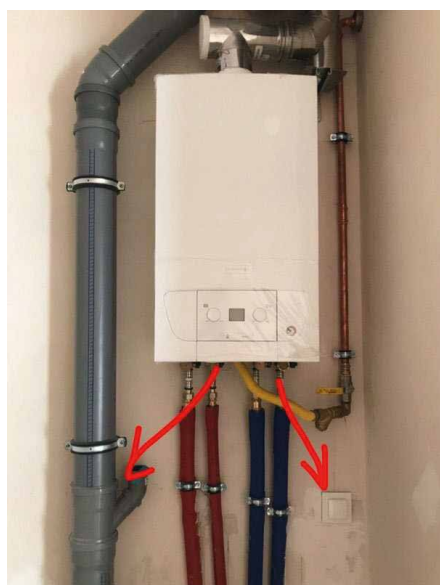
Fot. 44

**#31**
**Brak podłączenia oraz uruchomienia pieca**

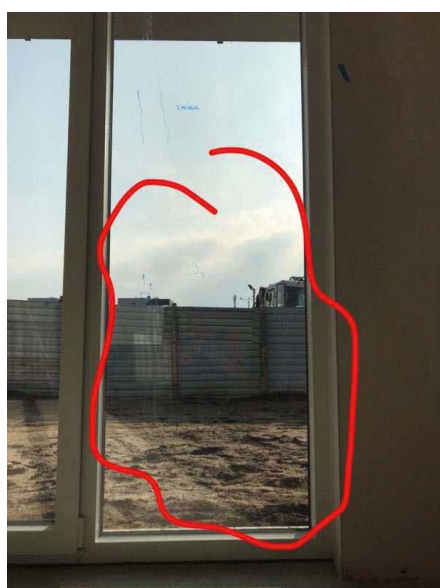
Fot. 45

**#32 Uszkodzenia mechaniczne oszklenia**
**Dodatkowe uwagi dla klienta:** Rysy oraz wżery

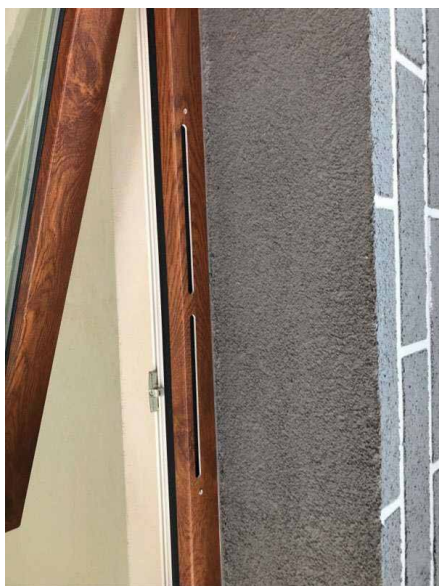
Fot. 46

**#33**
**Brak maskownicy nawiewnika od strony zewnętrznej**

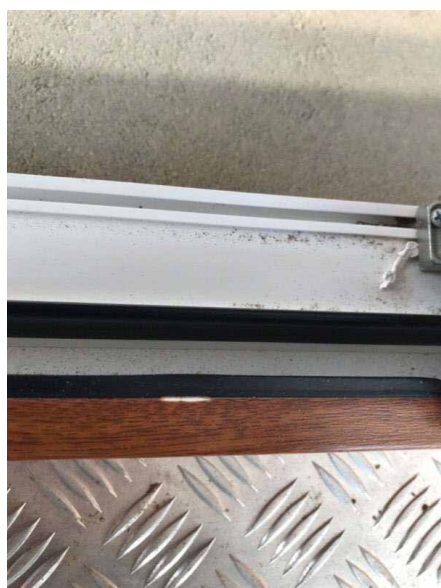
Fot. 47

**#34 Punktowe uszkodzenie okleiny okna tarasowego**

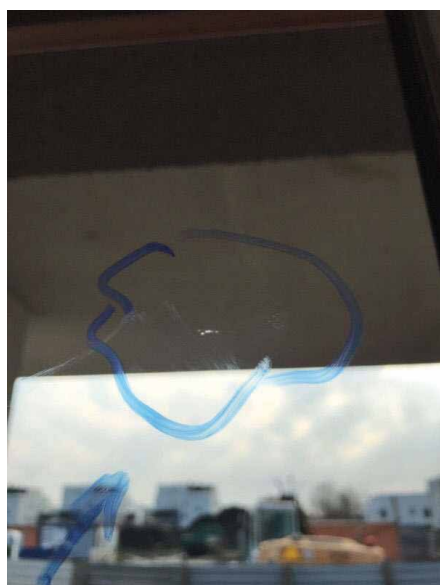
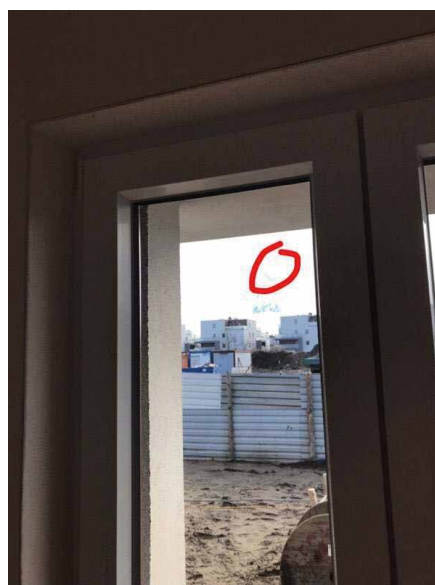
**#35 Rysa na oszkleniu**

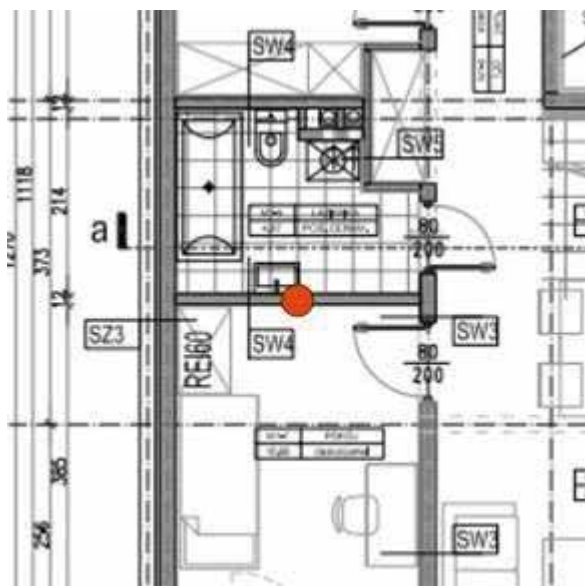
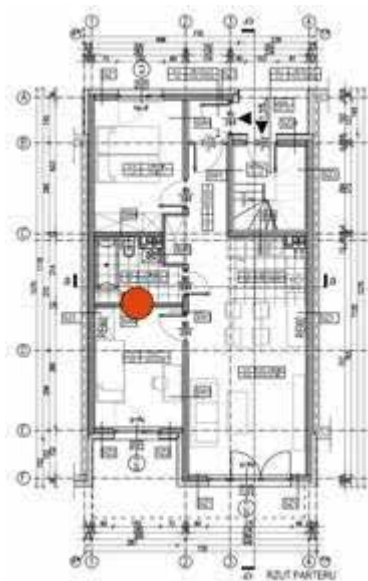
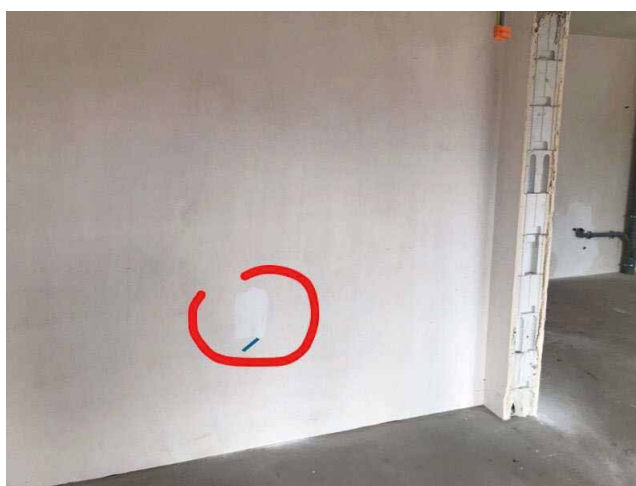
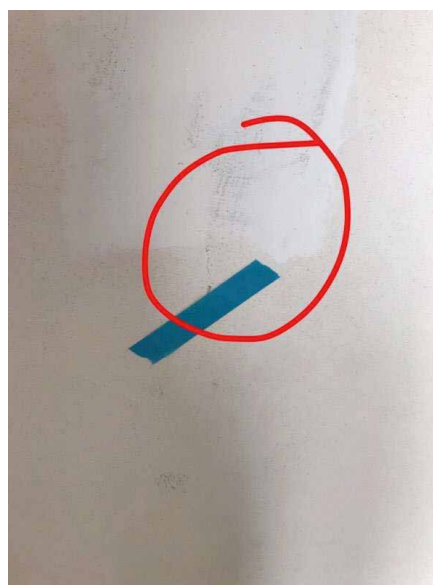
**#37**
**Poprawka tynkarska**

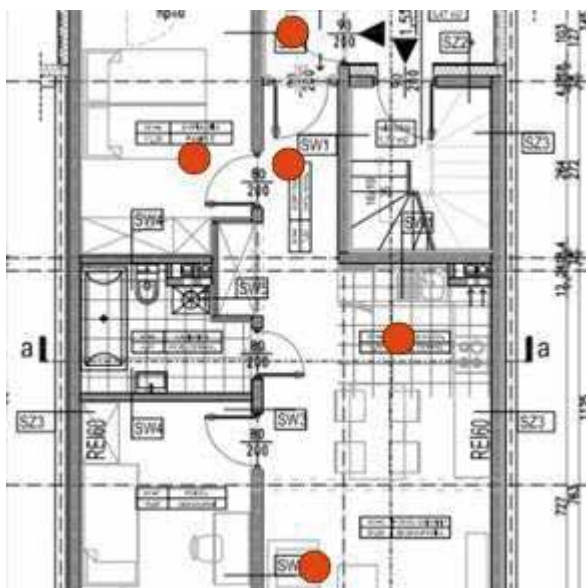
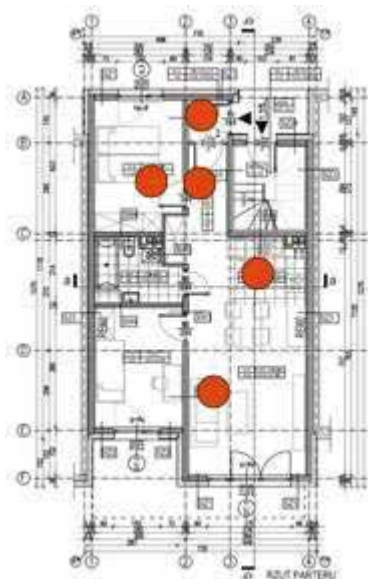
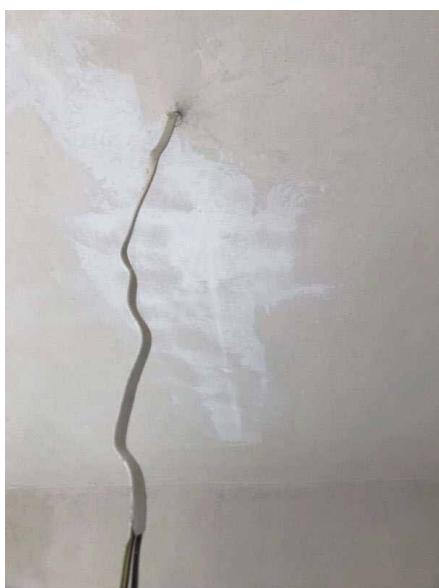
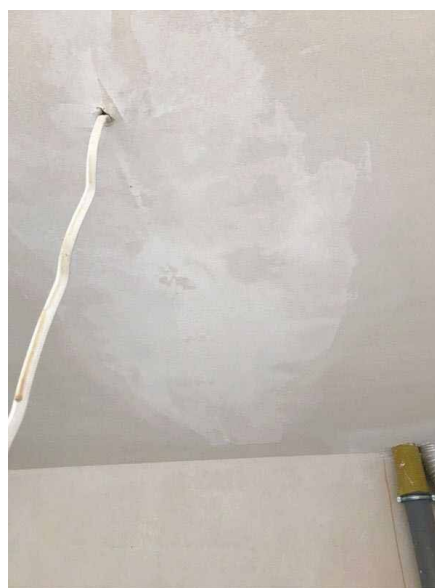
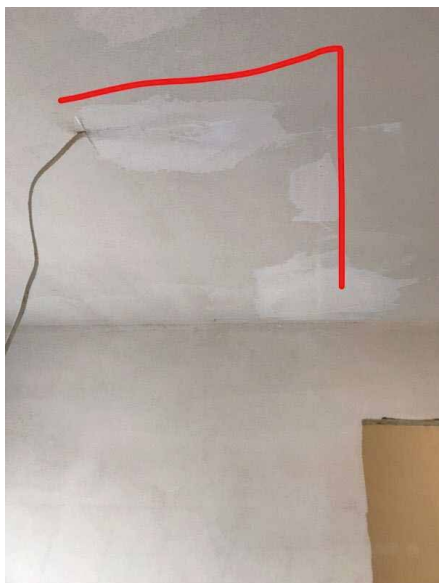
**#38**
**Zbyt płytko ułożone przewody oświetleniowe**

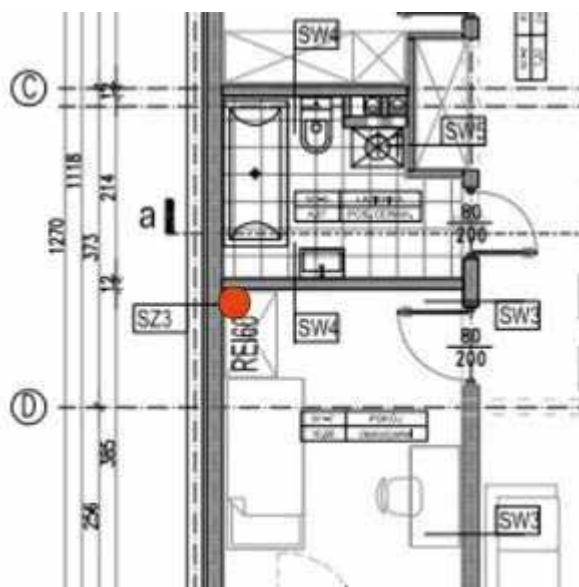
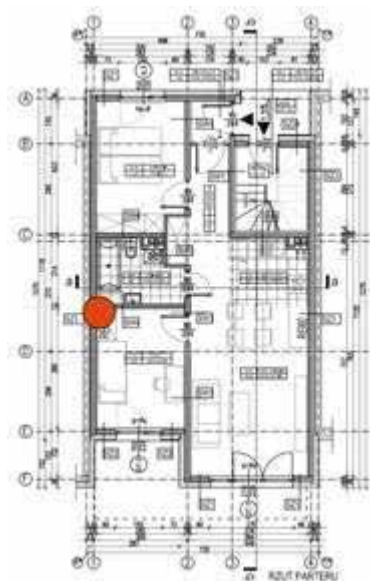
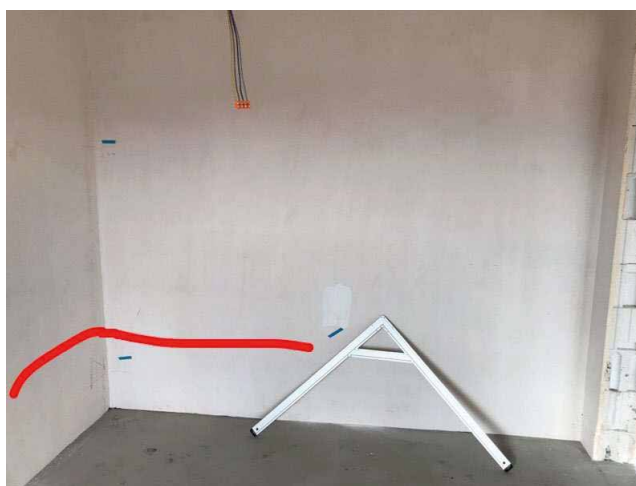
**#39 Brak kąta prostego**

Dodatkowe uwagi dla klienta: 10/100

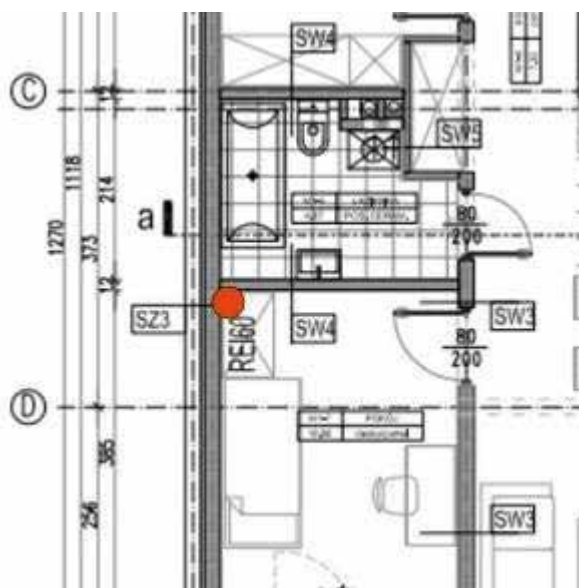
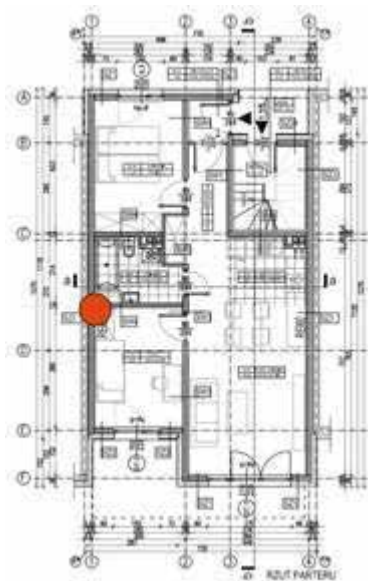
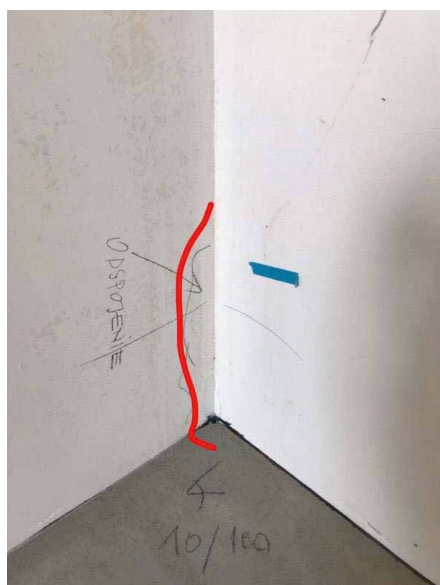
**#40**
**Rysa z lokalnym odspojeniem tynku**

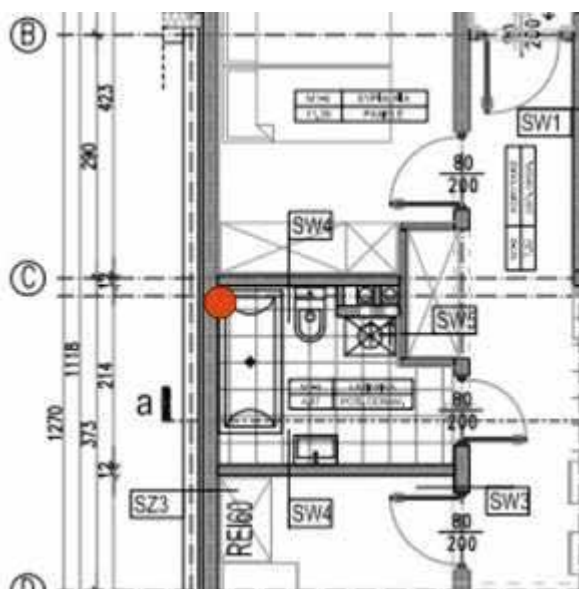
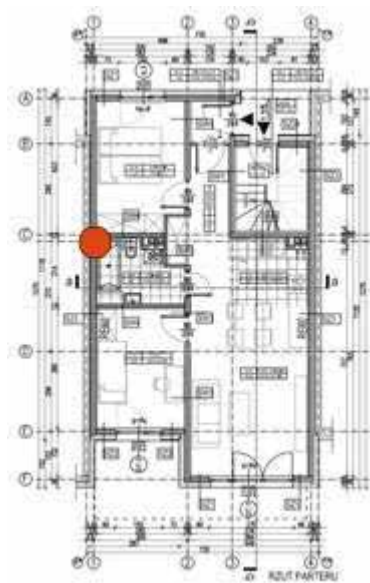
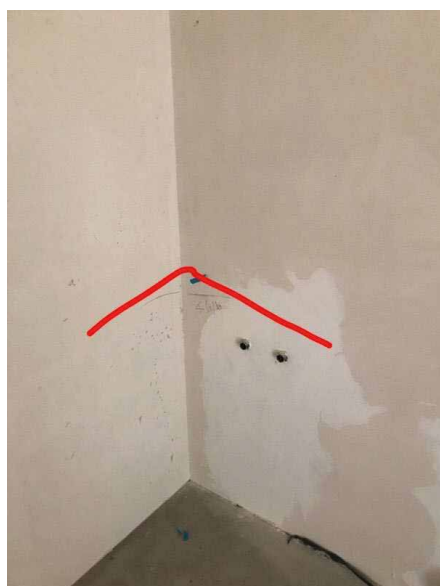
**#41 Brak kąta prostego**

Dodatkowe uwagi dla klienta: 6/100

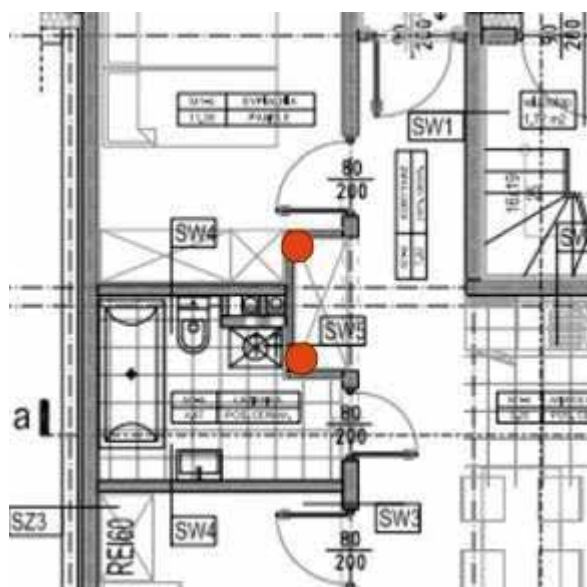
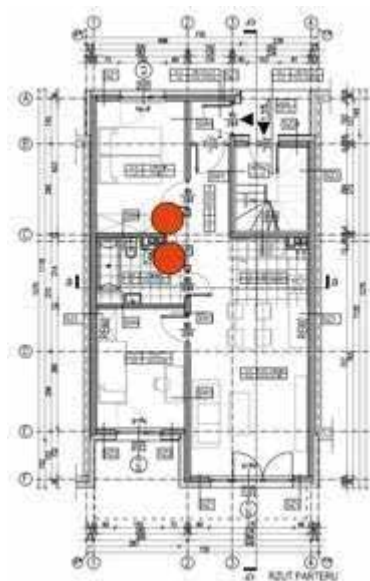
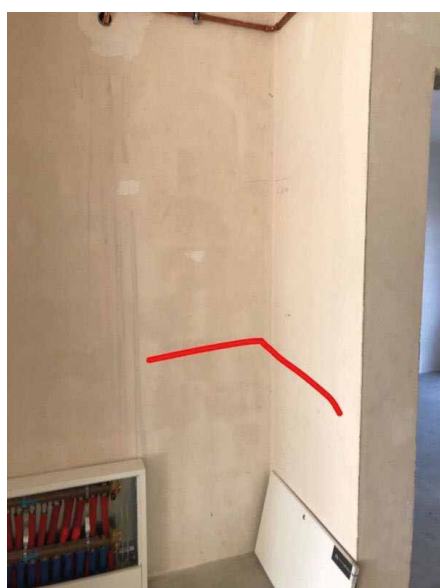
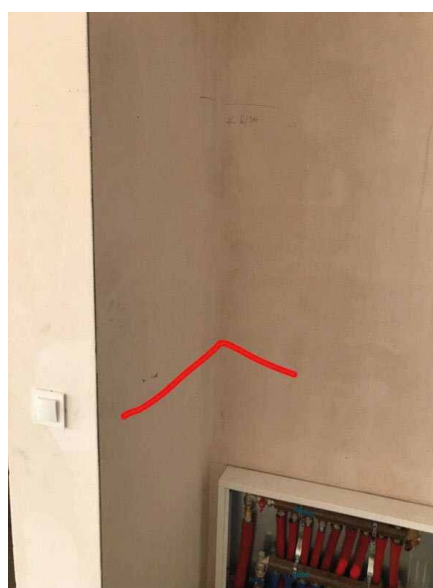
**#42 Brak kątów prostych obu narożników wnęki z rozdzielaczem CO**

Dodatkowe uwagi dla klienta: 6/100 i 6/100

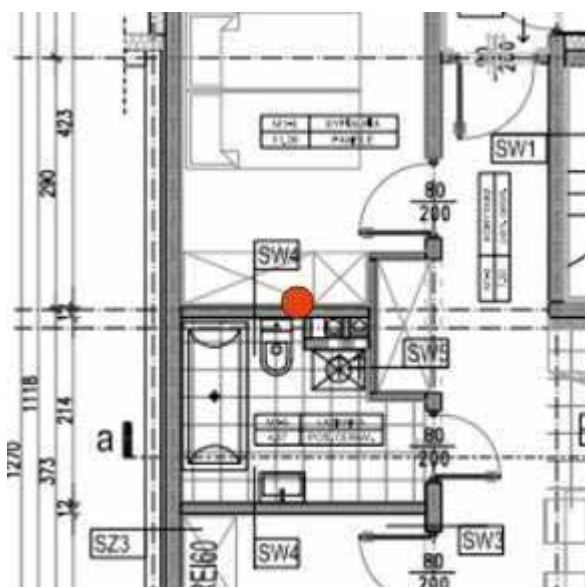
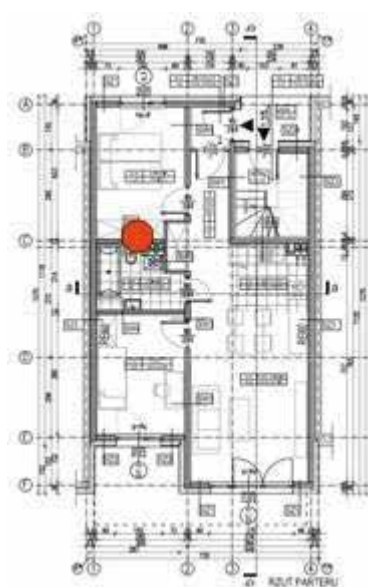
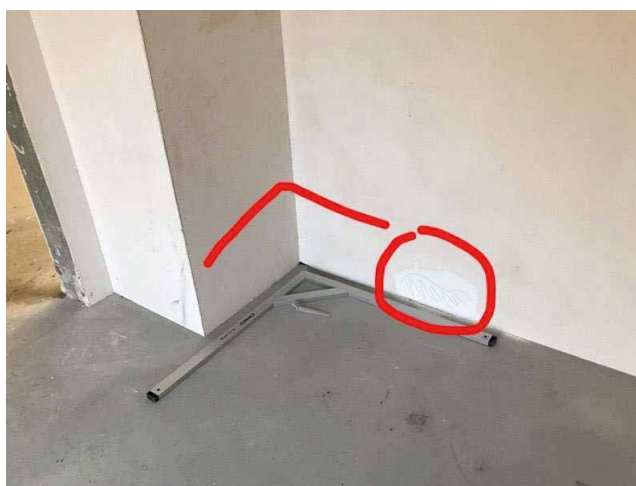
**#43 Brak kąta prostego**
**Dodatkowe uwagi dla klienta: 7/100 (punktowy nadlew na ścianie)**

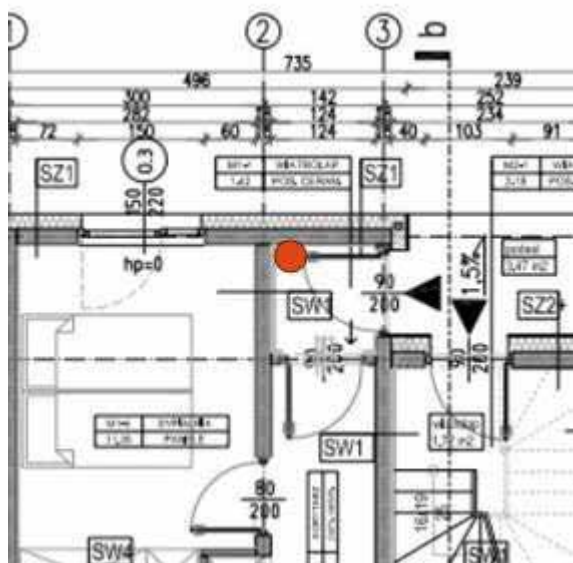
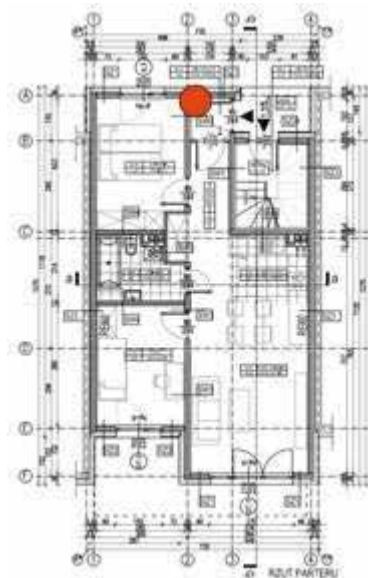
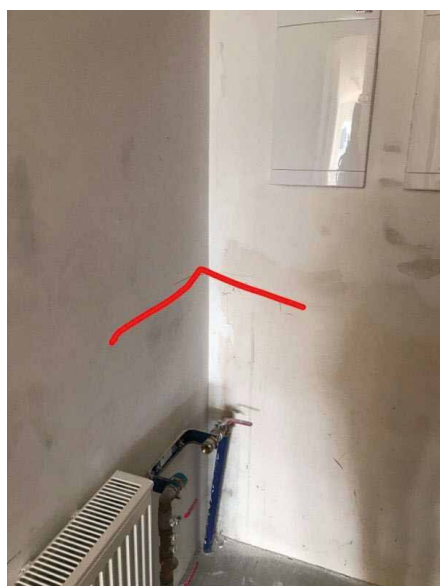
**#44 Brak kąta prostego**

Dodatkowe uwagi dla klienta: 7/100

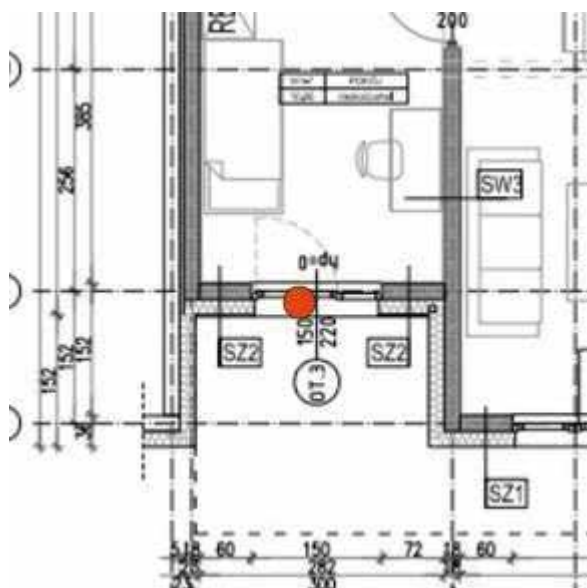
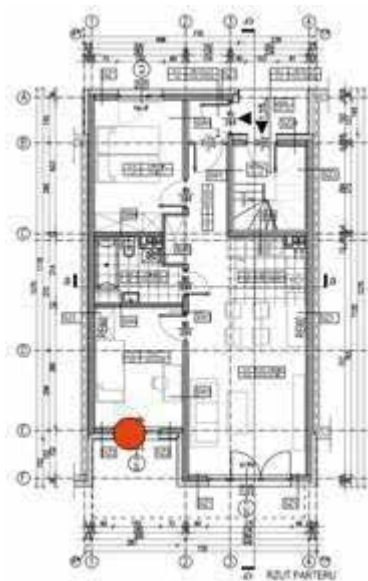
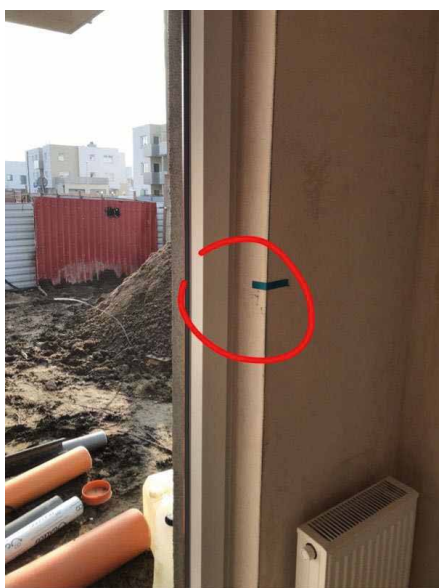
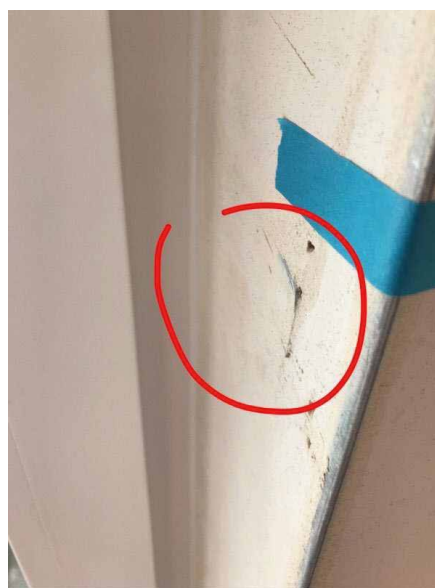
**#45**
**Kotwienie okna wystające z tynku**

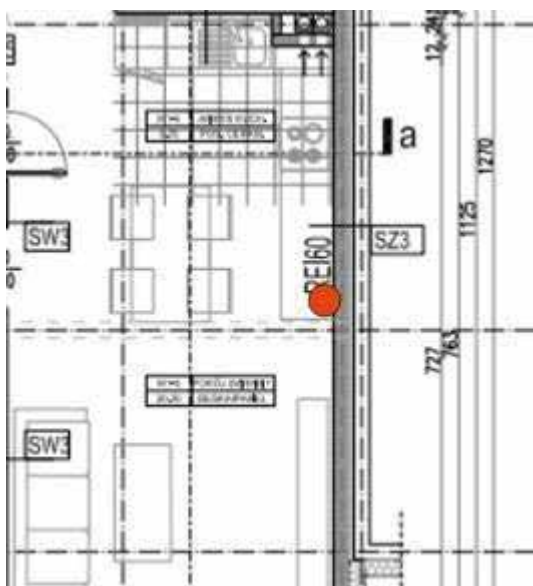
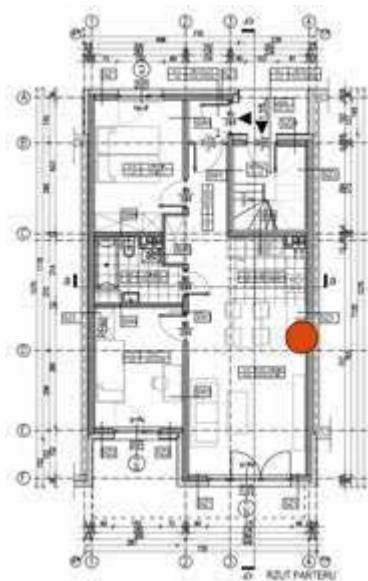
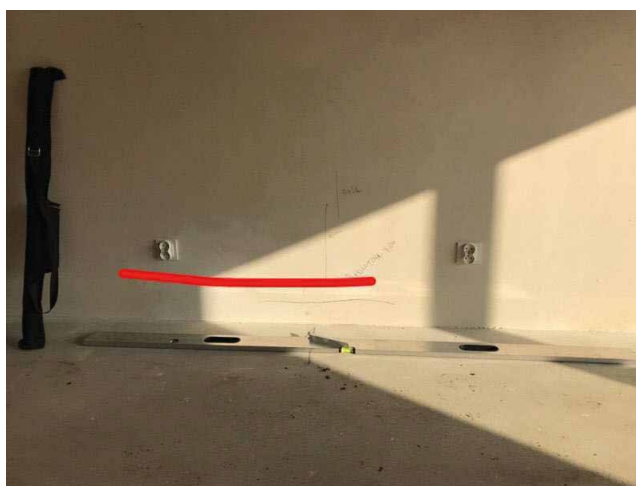
**#46**
**Brak płaszczyzny tynku 8/200**
