| NAZWA PROJEKTU | 20210222 12:00 Waniliowe Zacisze |
| ADRES | ul. Waniliowa, Wrocław |

# RAPORT TECHNICZNY - 20210222 12:00 Waniliowe Zacisze

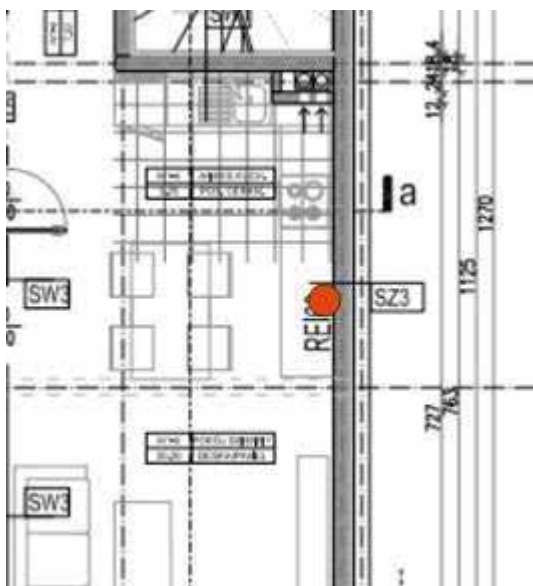
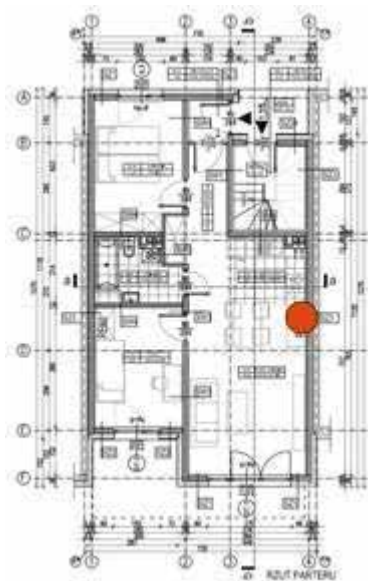
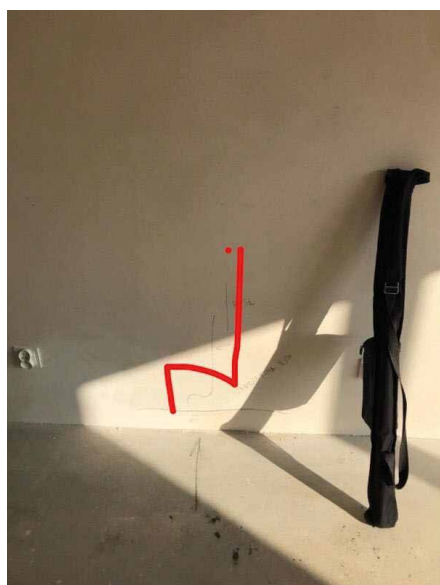
**#47**
**Rysa na tynku**

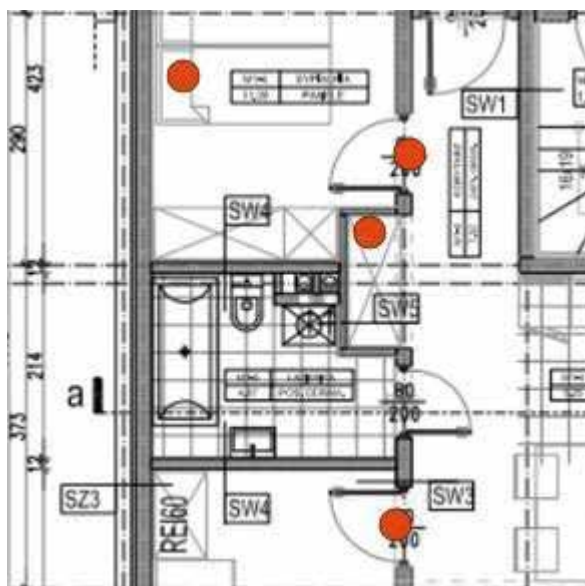
Rzut parteru

**#48**
**Brak płaszczyzny podkładu podłogowego**

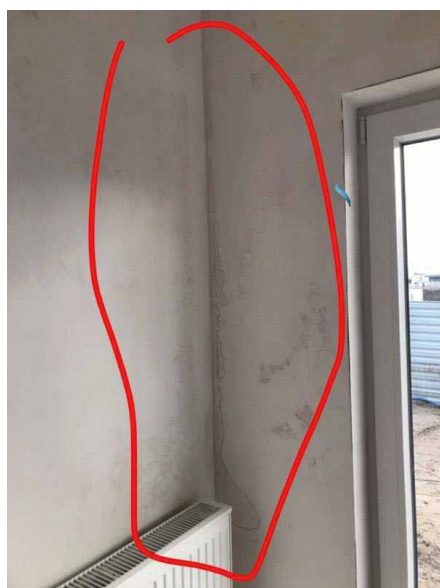
Fot. 71

**#49**
**Zawilgocenie tynków**

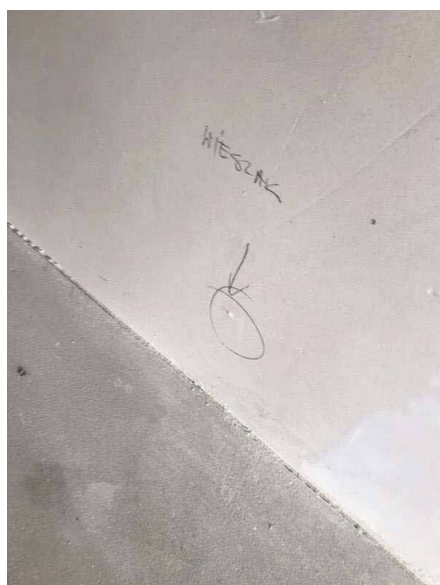
Fot. 72

**Wtrącenie w tynku**

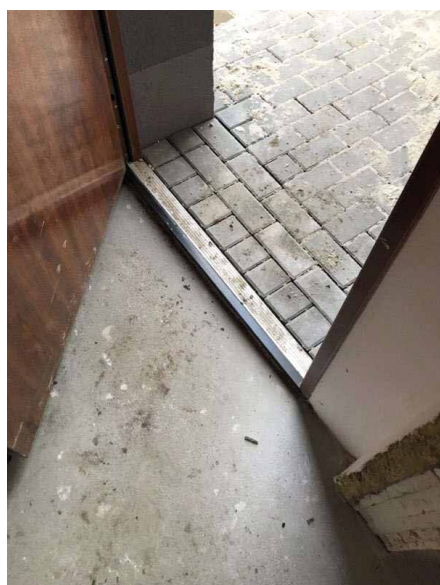
Fot. 73

**#51**
**Brak hydroizolacji progu**
