| NAZWA PROJEKTU | 20200701 10:00 Nowe Miasto Różanka |
| DATA | 01.07.2020 |

# RAPORT TECHNICZNY PRZYKŁADOWY - ODBIÓR PRAC EKIPY WYKOŃCZENIOWEJ

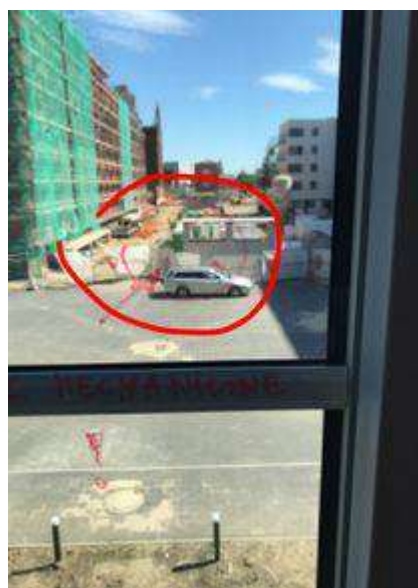
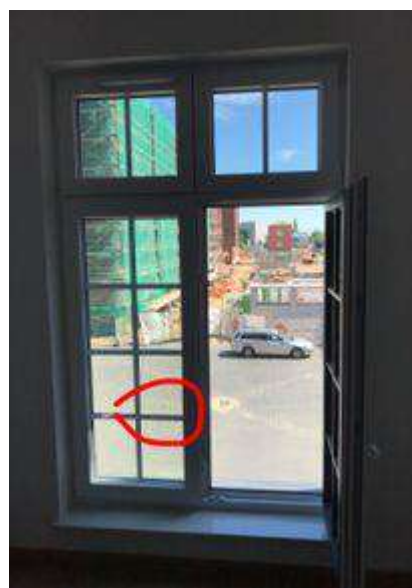
#1

## Głębokie uszkodzenie mechaniczne oszklenia skrzydła biernego

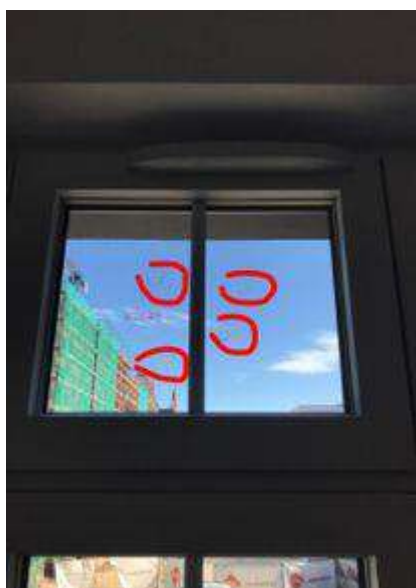
#2 Wżery na oszkleniu okna - skrzydło bierne górne

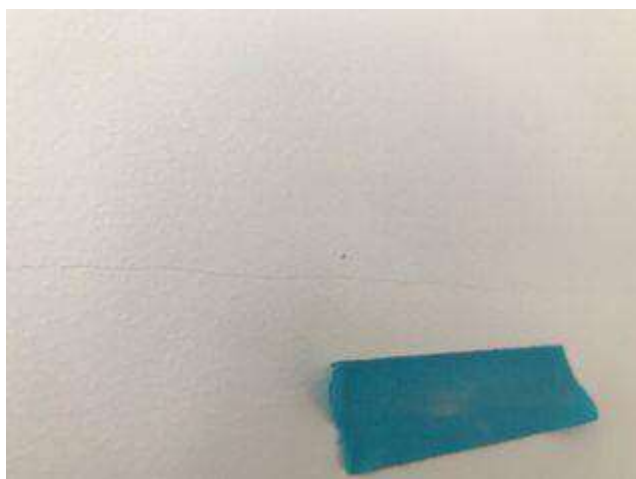
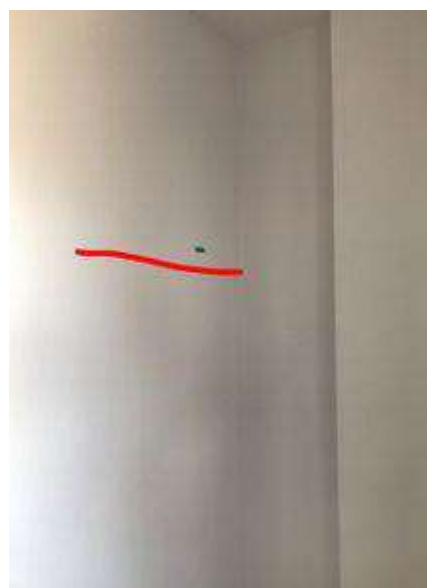
#3 Rysa na tynku we wnęce (na wysokości ok 180 cm)

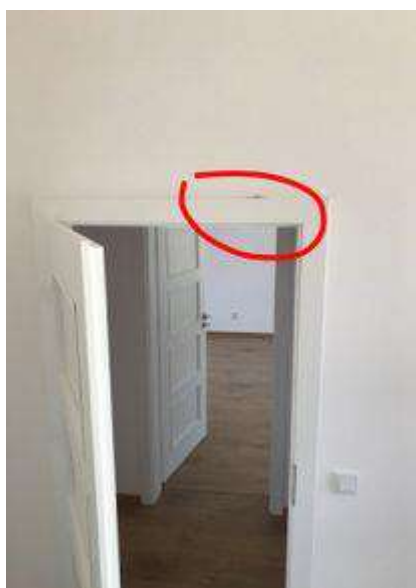
#4

Obróbka tynkarsko-malarska przy ościeżnicy drzwi (górna część)

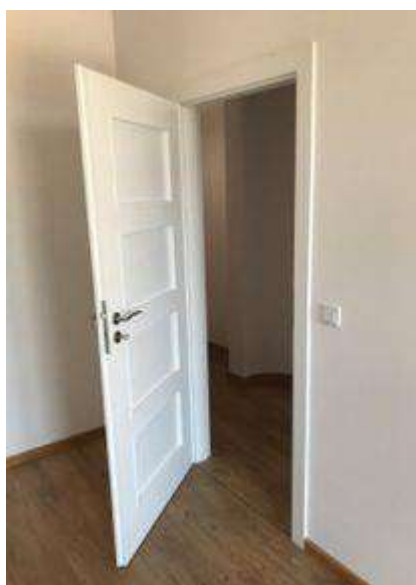
#5 Regulacja drzwi wewnętrznych

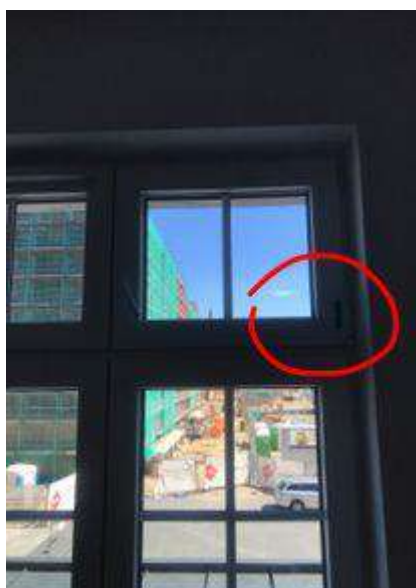
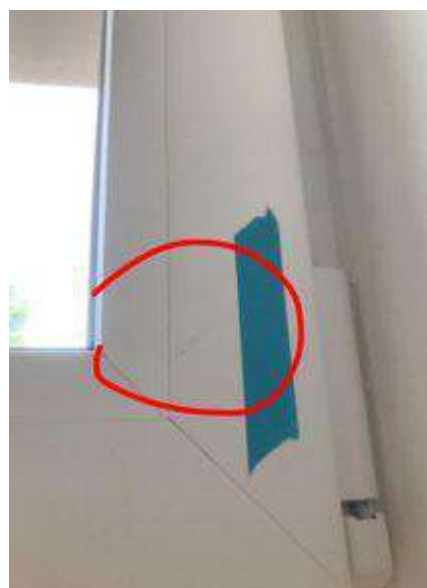
**#6 Uszkodzenie mechaniczne ramy okna**

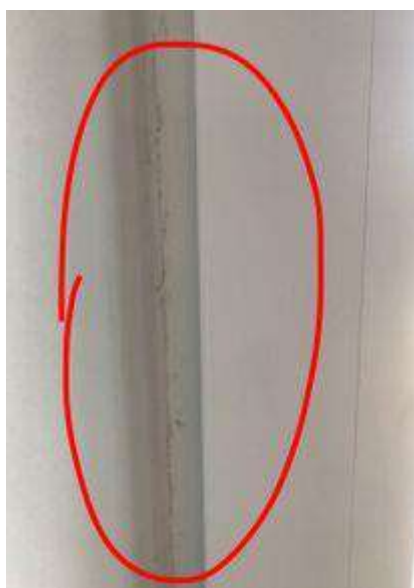
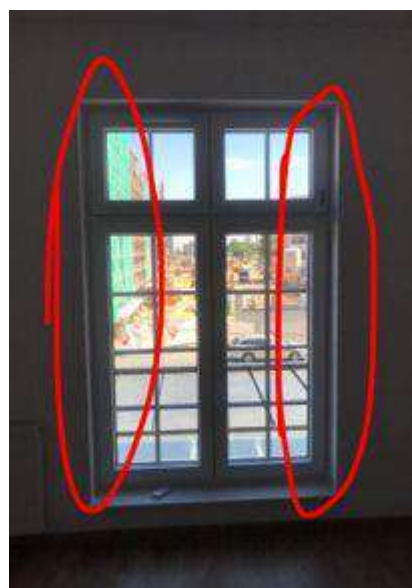
#7 Kosmetyka ościeżnicy okna na styku ze szpaletą

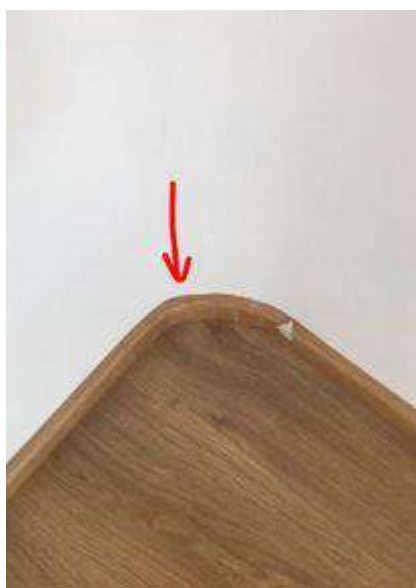
#8

Źle spasowana (uszczelniona) listwa

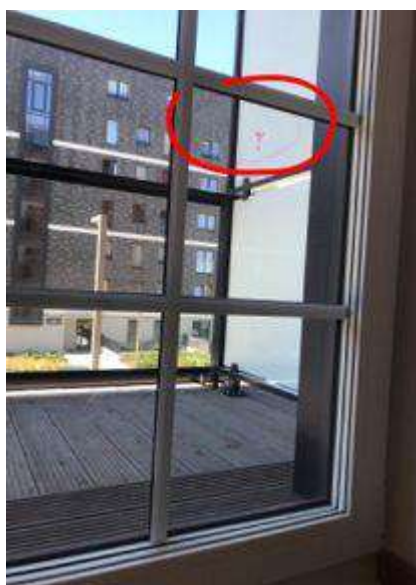
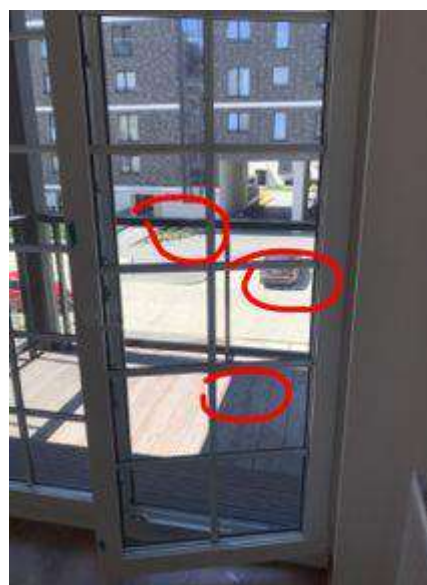
#9

# Uszkodzenia mechaniczne oszklenia skrzydła czynnego

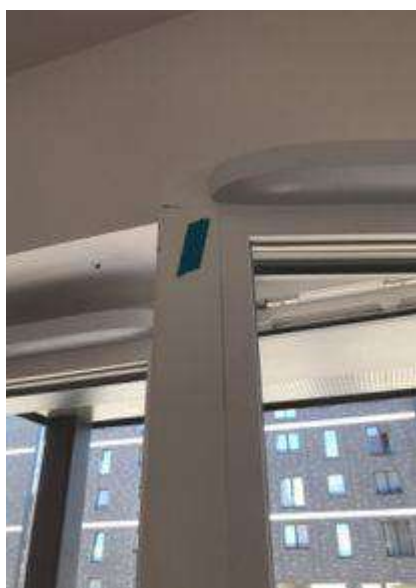
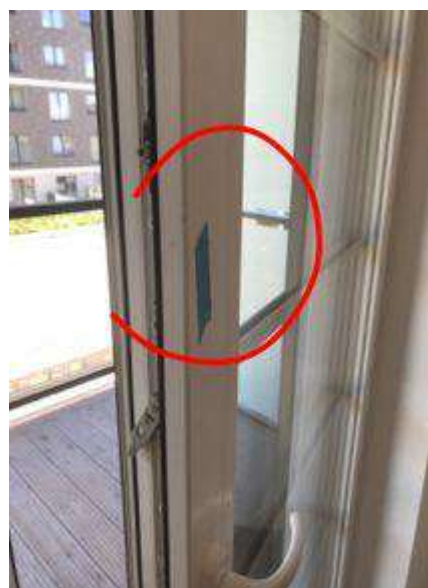
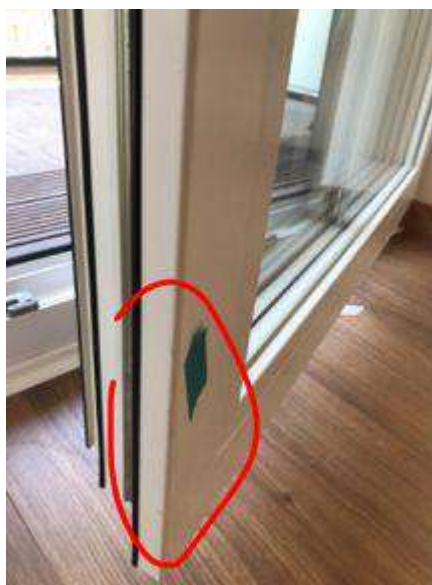
**#10 Uszkodzenia/kosmetyka ramy skrzydła czynnego**

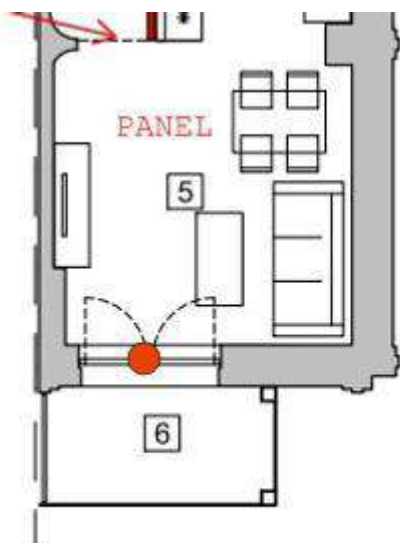
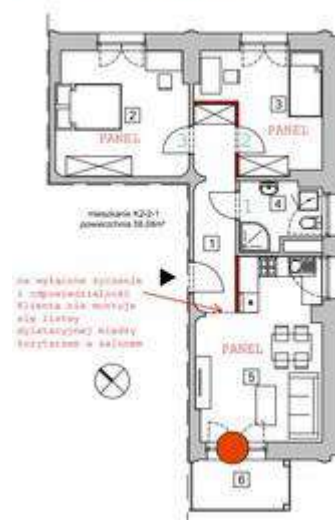
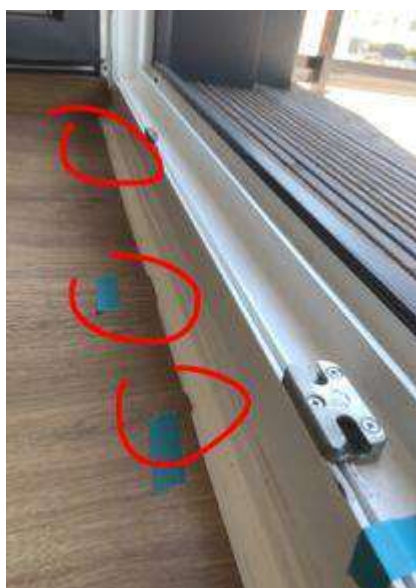
#12

Wkleśnięta uszczelka na maskownicy rama okna-panel w salonie

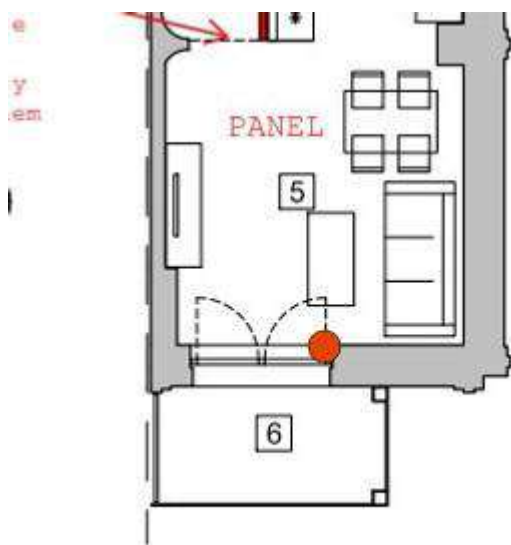
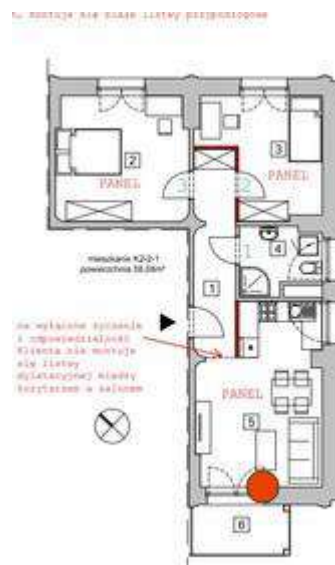
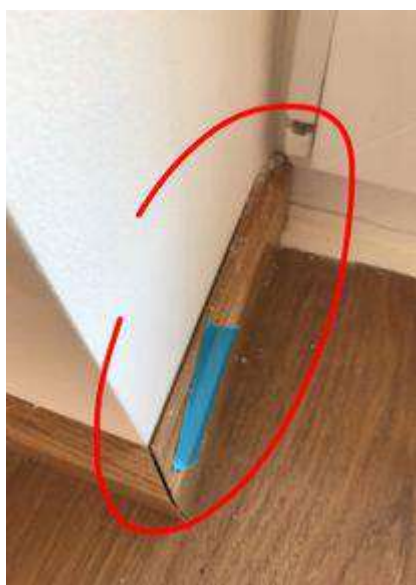
#13

### Źle spasowana listwa podłogowa

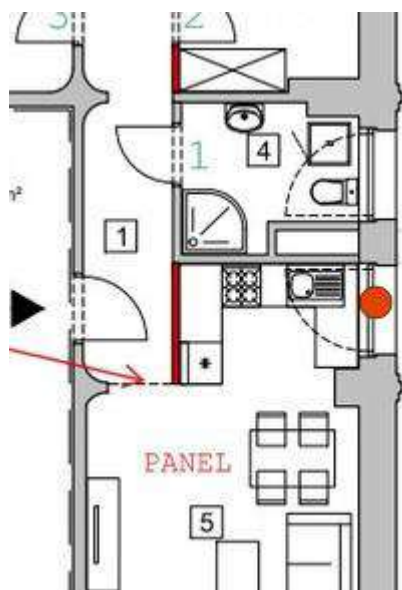
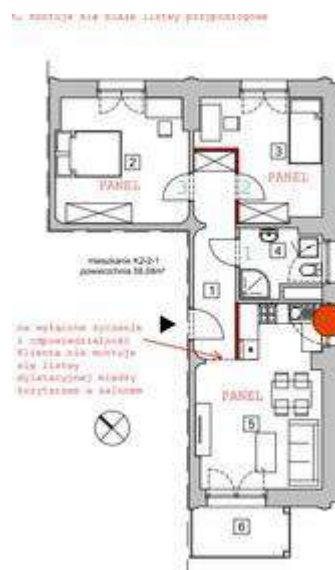
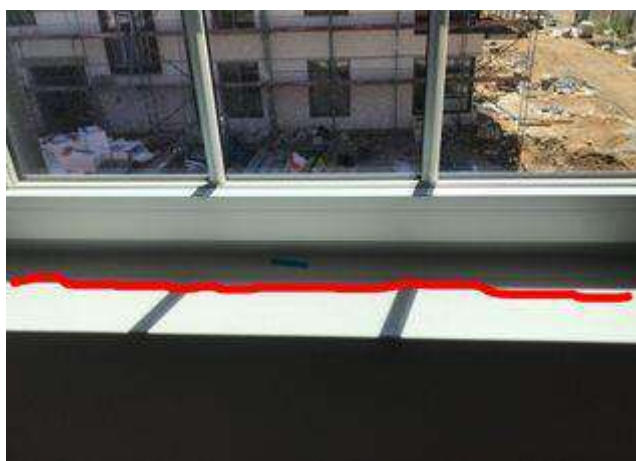
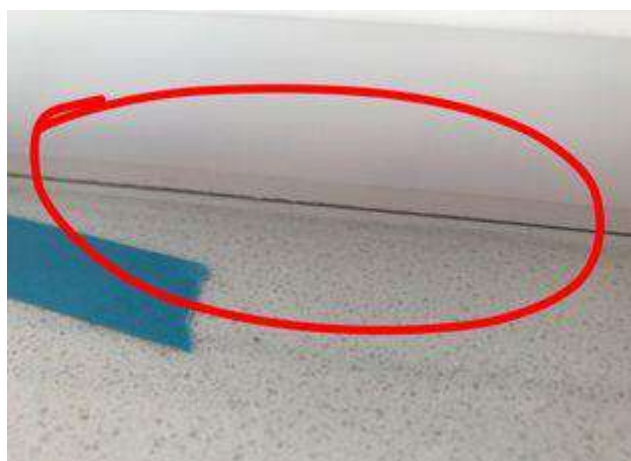
#14

Nieszczelna spoina na łączeniu rama okna-parapet w aneksie

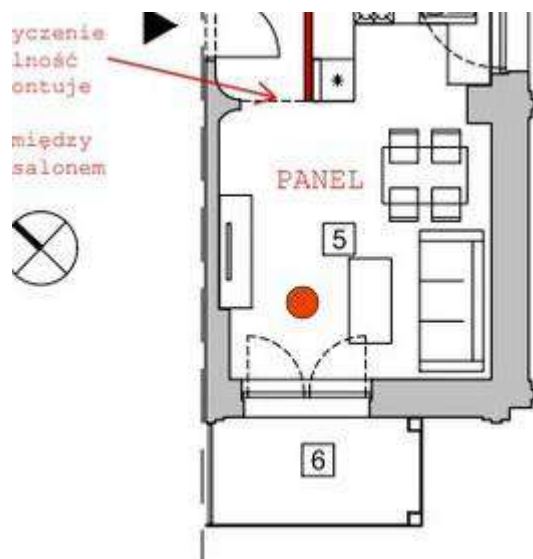
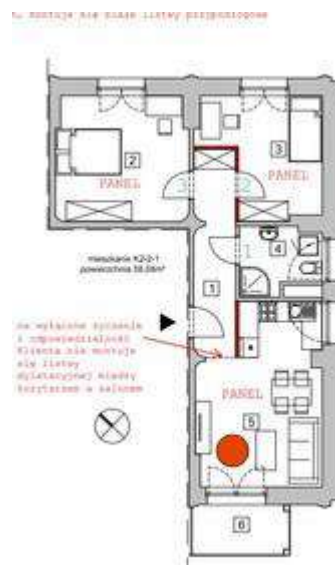
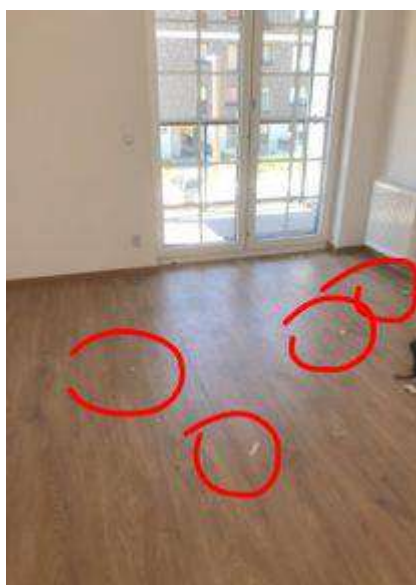
**#15 Uszkodzenia paneli podłogowych**

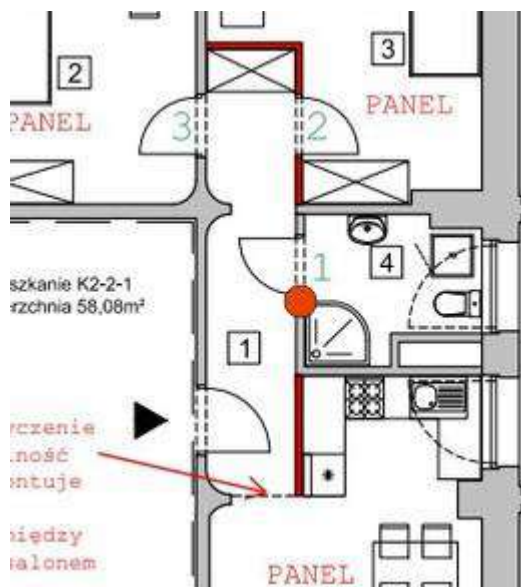
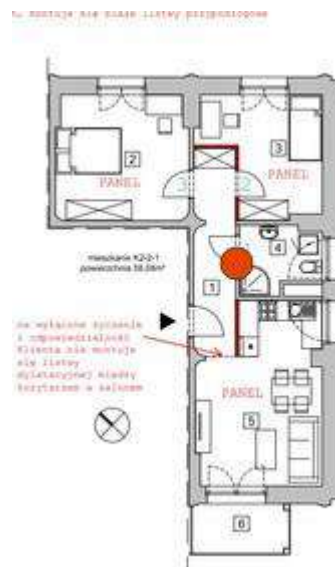
#16

Brak uszczelnienia ościeżnicy na fragmencie 1cm (na głębokości opaski) w miejscu szczególnie narażonym na wilgoć

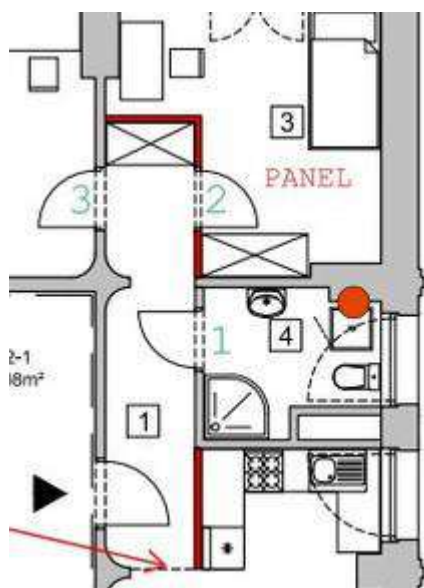
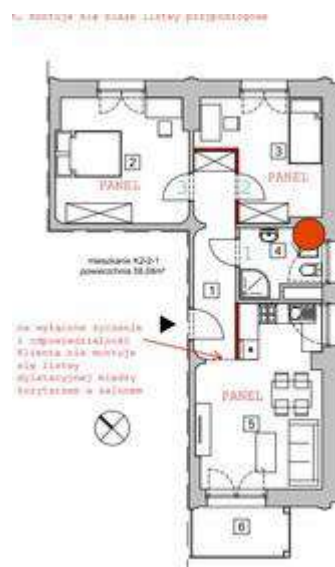
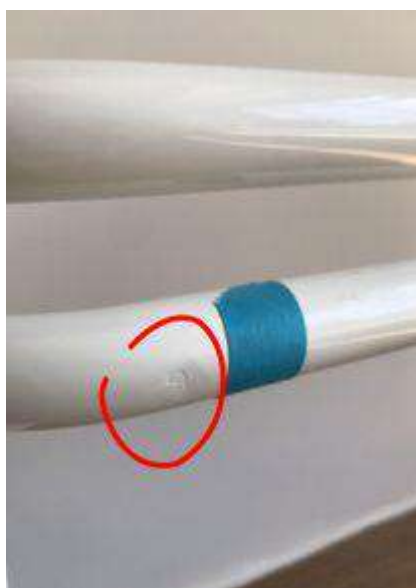
#17

## Wada fabryczna grzejnika w łazience

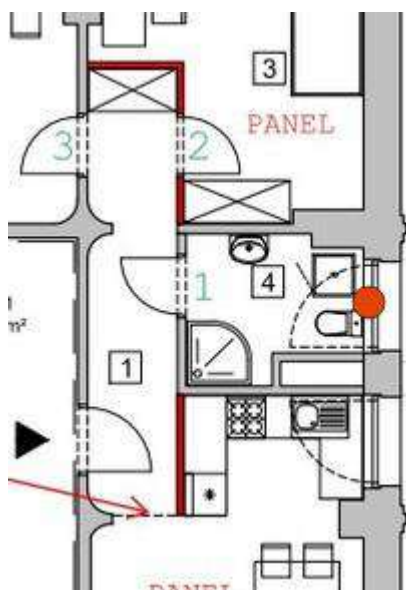
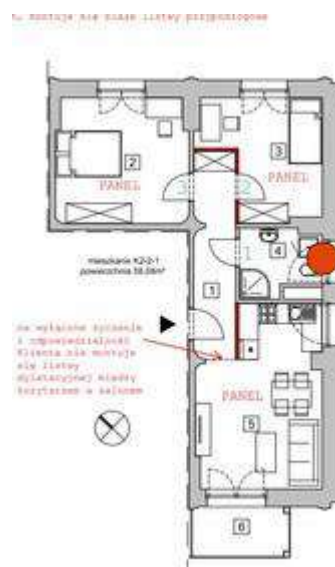
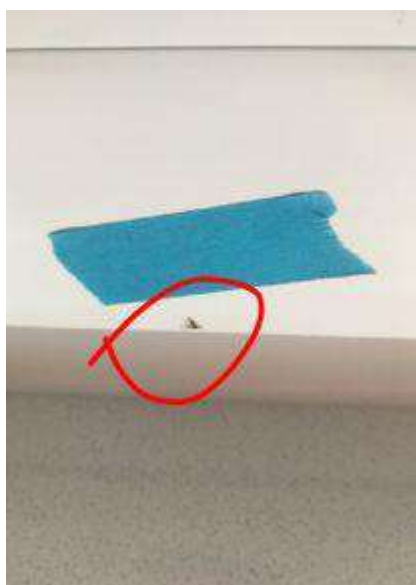
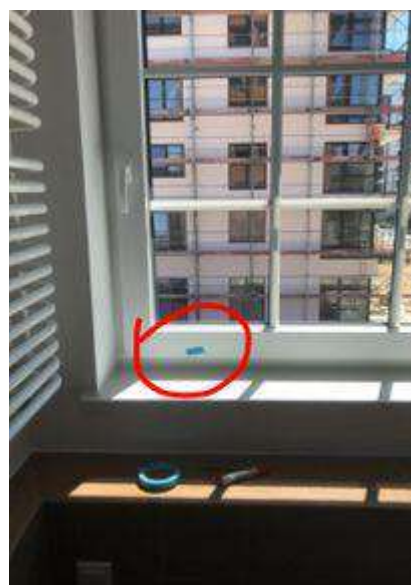
#18

## Uszkodzona (przypalona) rama okna łazienka

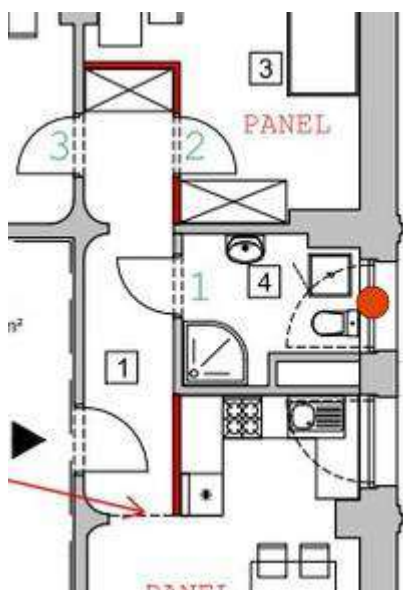
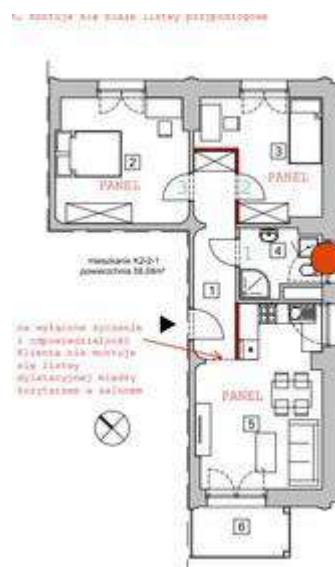
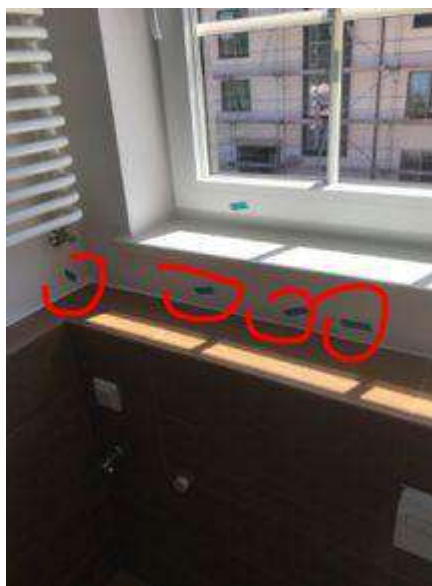
#19

Punktowe zabrudzenia ściany pod oknem w łazience

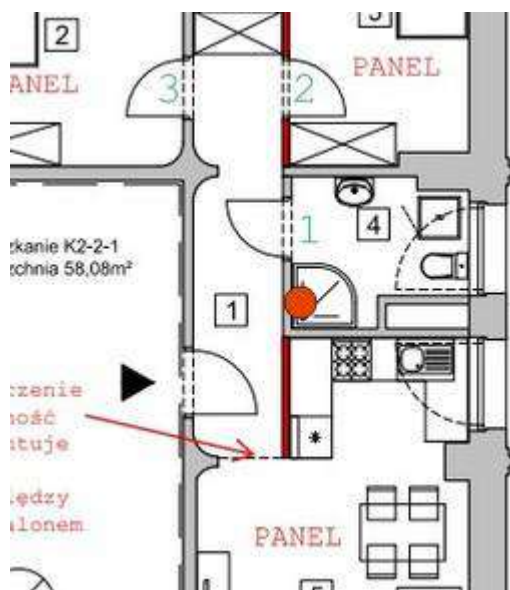
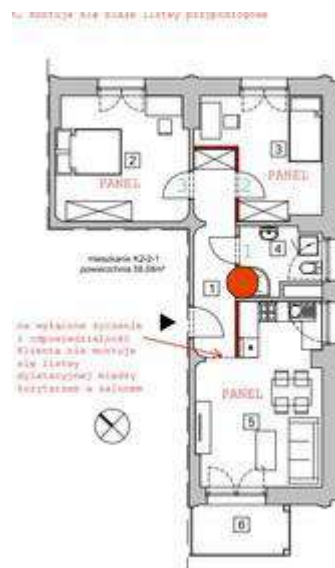
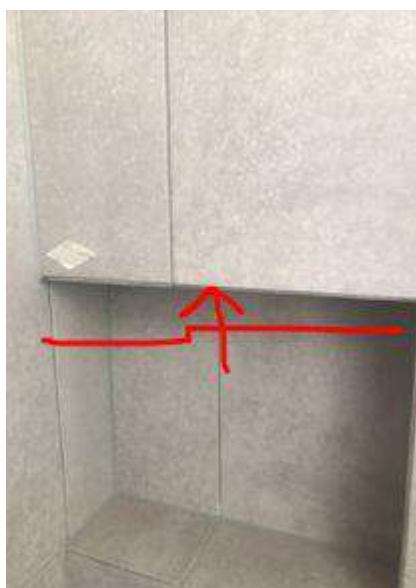
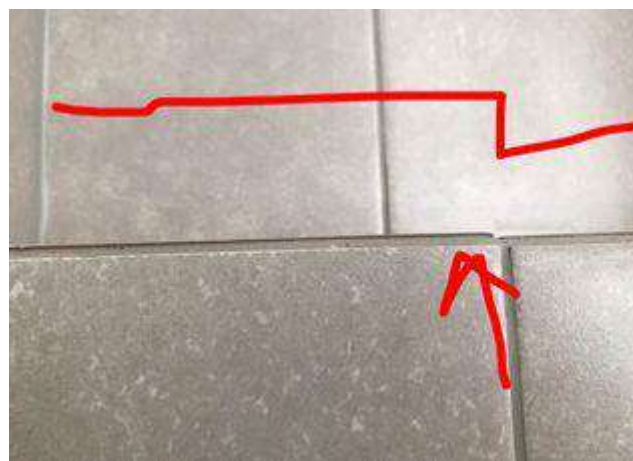
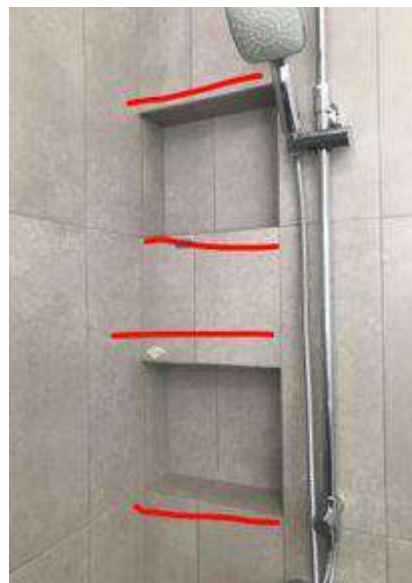
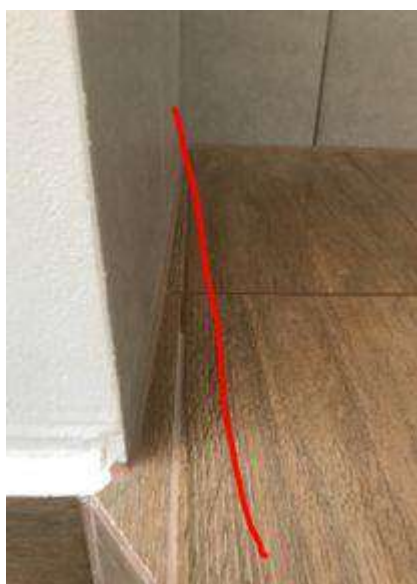
#20

Brak liniowości płytek pod prysznicem

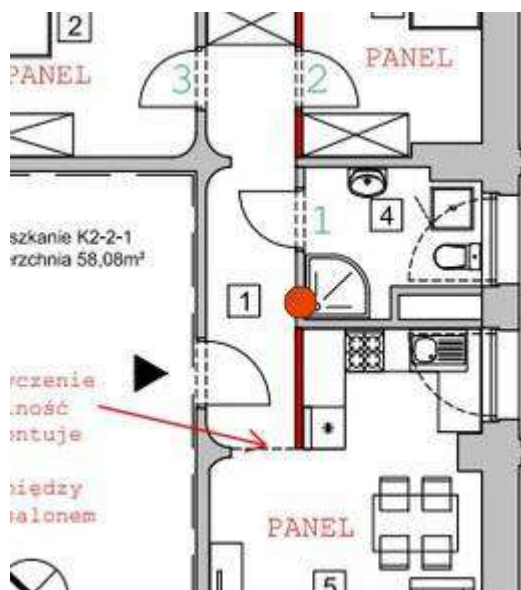
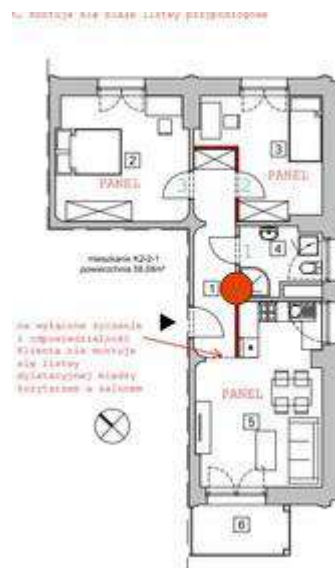
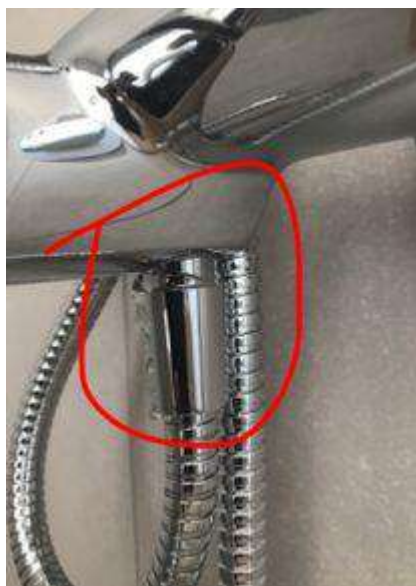
#21

Nieszczelność przy połączeniu mieszacza z deszczownicą (przeciek)

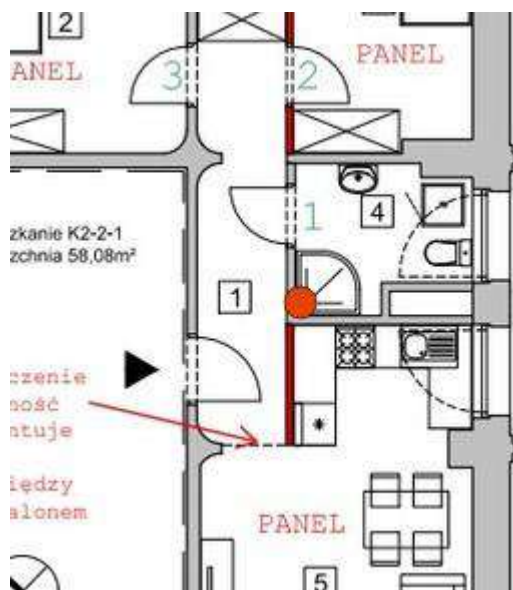
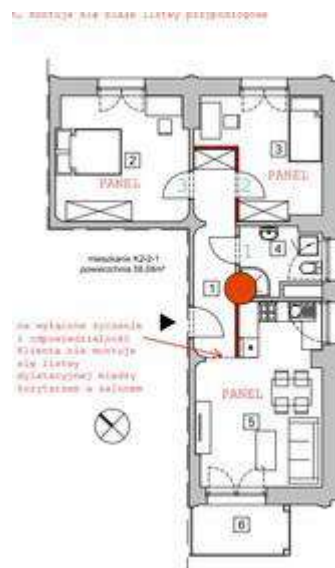
#22

## Nieszczelność przy profilu mocującym przeszklenie prysznicza

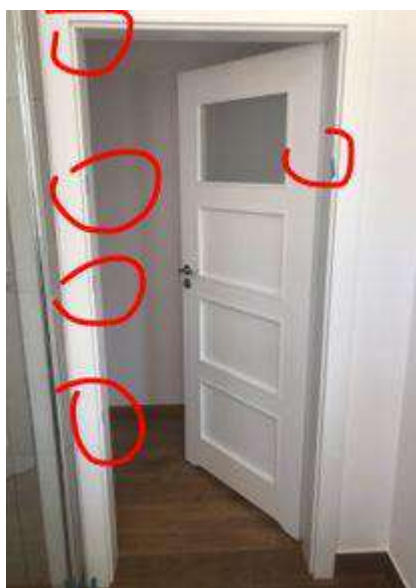
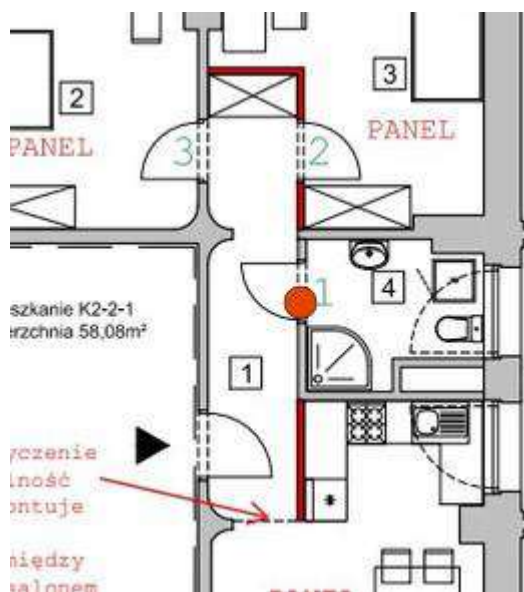
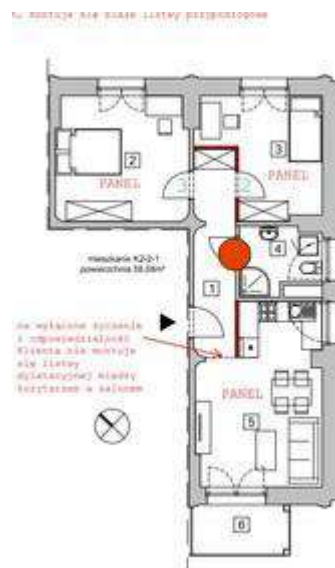
Fot. 37

#23

Kosmetyka ościeżnicy drzwi łazienka (uszkodzenia mechaniczne)

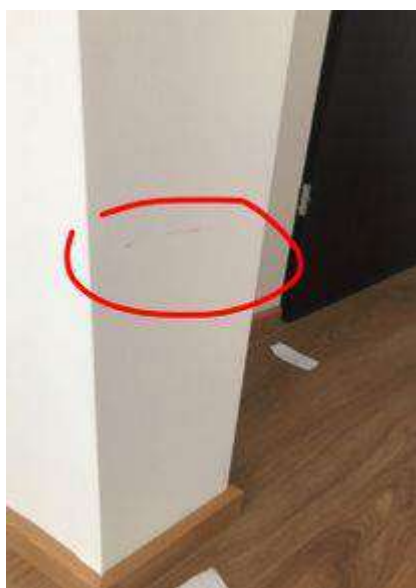
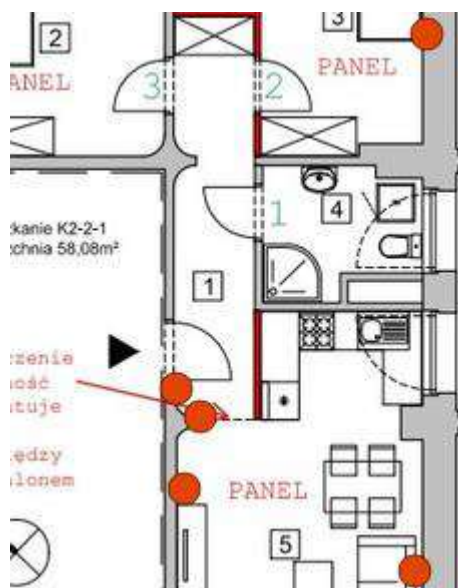
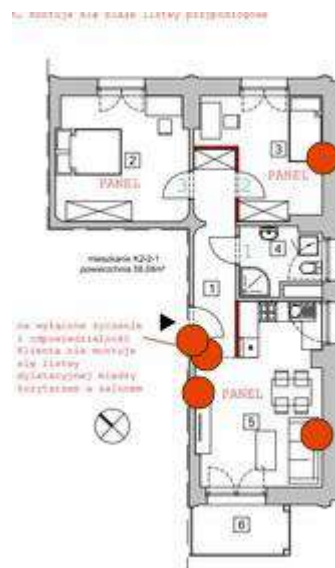
Fot. 38

#24

# Zabrudzenia ścian

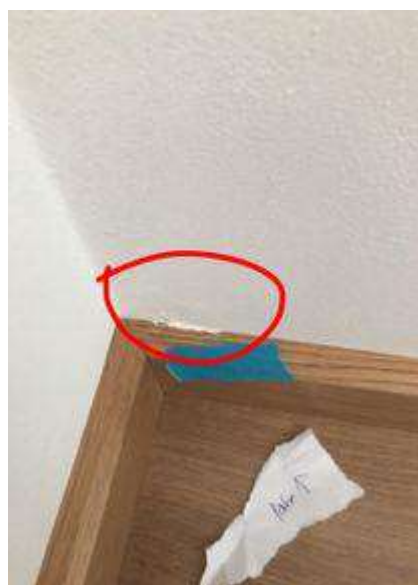
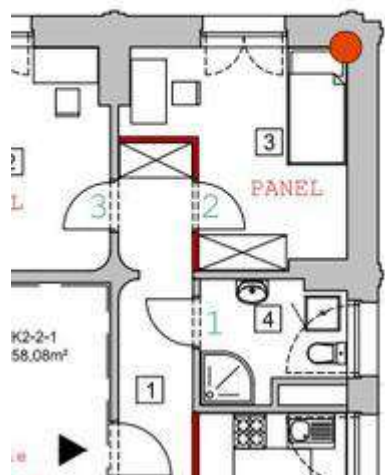
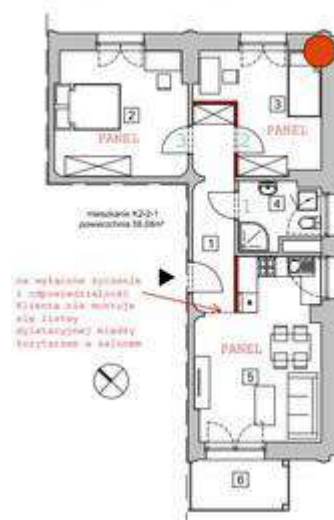
Fot. 39

#25

# Zabrudzenie listwy farbą

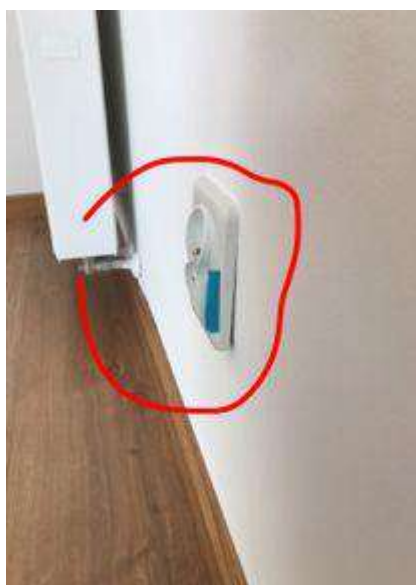
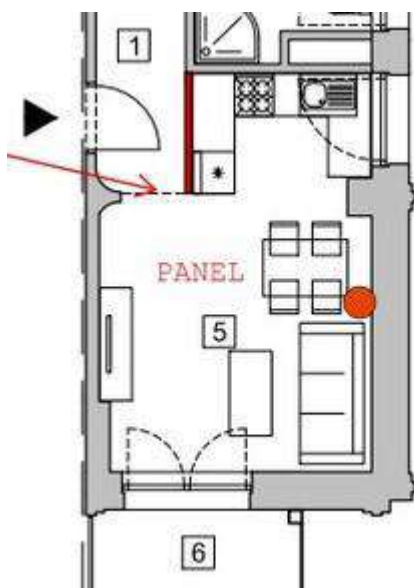
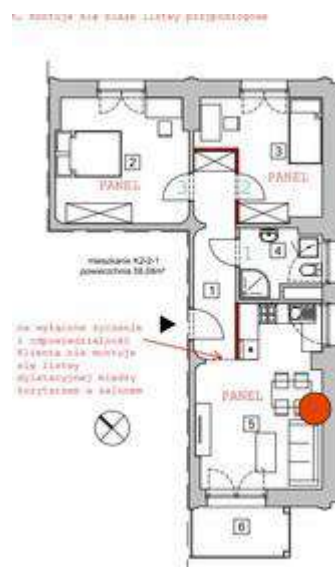
Fot. 40

#26

## Montaż gniazda elektrycznego
